# 政府事故調の調査・検証の概要について

～事故の進展状況を中心にして～

平成24年9月4日

東京電力福島原子力発電所における事故調査・検証委員会  
事務局長 小川 新 二

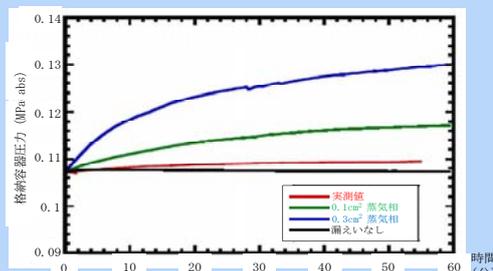
図表1 漏えい面積0.3cm<sup>2</sup>、0.1cm<sup>2</sup>の格納容器圧力の変化(蒸気相漏えいの場合)

- 漏えいを仮定した原子炉圧力・原子炉水位の変化では、0.3cm<sup>2</sup>以下では差が現れない。
- **格納容器側に漏えいした場合のDW圧力への影響を、液相漏えい、気相漏えい、0.3cm<sup>2</sup>、0.1cm<sup>2</sup>で解析 実測値の約12～4.2倍の圧力変化。**
- **1F保安規定で許容された不明確な箇所からの漏えい率0.23m<sup>3</sup>/h相当の漏えいを仮定した場合も、実測値の3.6倍・1.9倍**
- **保安規定で許容された漏えい率を超える漏えいが生じた可能性は低い。**
- 2号機、3号機についても同様に解析、結果はほぼ同様(最終・資料P63～・P149～)

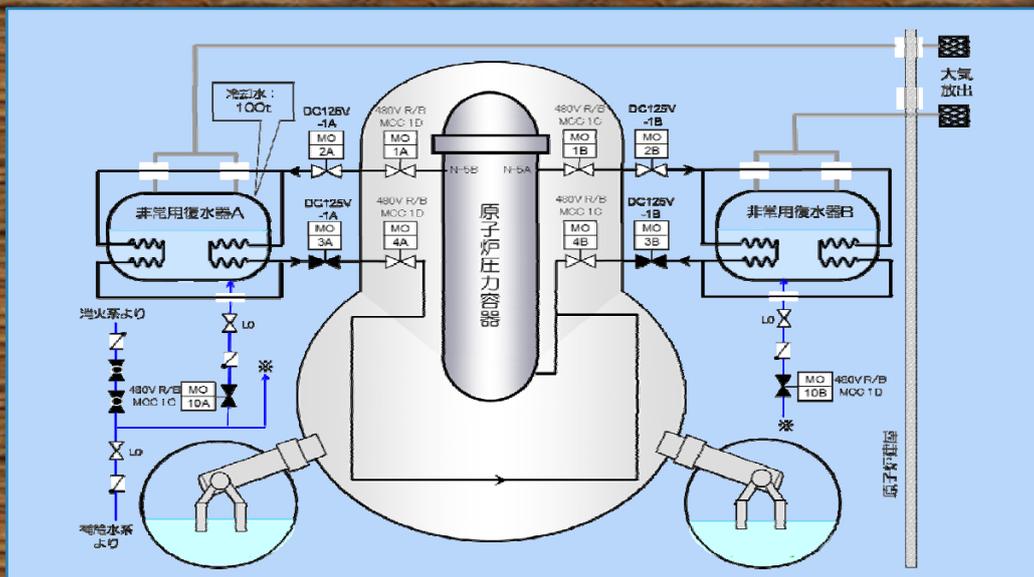
IC(非常用復水器)の概念図 (中間・資料P72)

- 地震前は戻り配管隔離弁(MO-3A, 3B)のみ閉、他は全開で、停止状態
- 14:52頃 「原子炉圧力高」信号発信によりA系・B系とも起動
- 15:03頃 炉圧低下が速く、2系統を使って冷却を続けると保安規定(冷却材温度変化率55°C/h以下)を遵守できないと考えて、当直が一旦手動停止
- 当直はA系だけ作動させることにし、15:17頃以降、MO-3Aを3回開閉し、炉圧を6MPa～7MPaに維持
- 津波到達時点では、MO-3Aは閉状態であったと推測

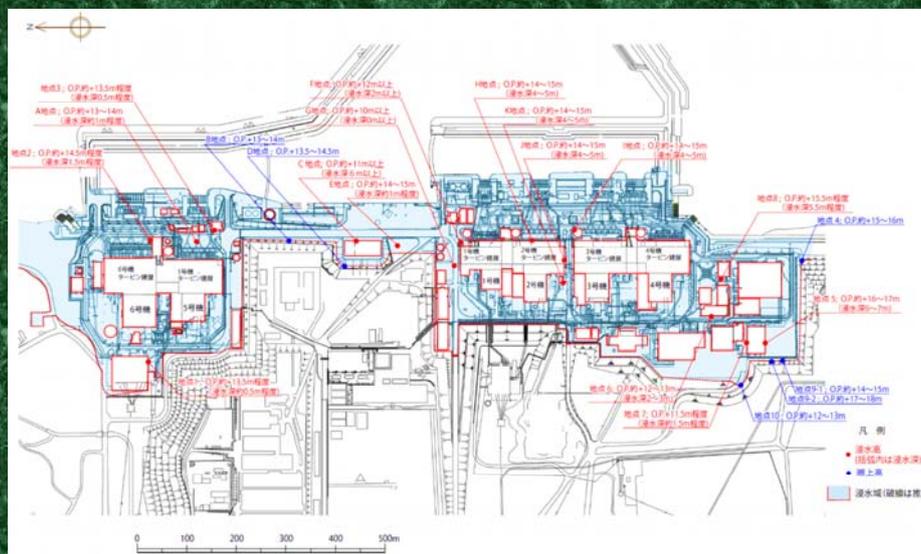
- 15:27頃津波第1波、15:35頃津波第2波1Fに到達
- 浸水高はO.P.+約11.5m~O.P.+約15.5m、局所的にO.P.+約16~17mの浸水あり。(浸水状況については、中間・資料P20~)

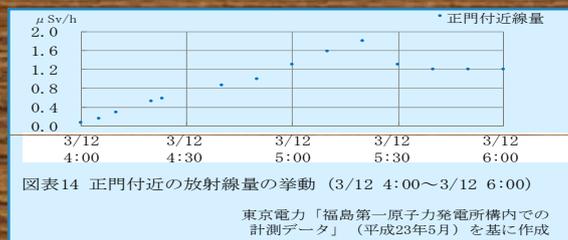
- 格納容器又はその周辺部の閉じ込め機能喪失状況(最終・資料P42～)
- ◆ 格納容器又は周辺部の損傷時期は、圧力容器との兼ね合いがあり判断が難しい。しかし、11日21:51頃までには、閉じ込め機能を損なうような損傷が生じていた可能性が認められ、さらに、12日未明には、そのような損傷が生じていたと考えられる。
- 11日21:51頃、線量上昇によるR/B入域禁止。同日22時頃、R/B二重扉外で300mSv/h程度の線量計測
- DW圧力は、12日2:45頃0.840MPa absを示し、その後ベントをしていないのに、4:19頃に0.78MPa absに低下。さらに6:00頃に0.74MPa absに低下。当時圧力容器が損傷していたと考えられ、DW圧力については上昇要因となるが、圧力低下は格納容器からの漏えいと考えられる。
- 正門MP付近の線量測定の結果、12日4時以降線量上昇

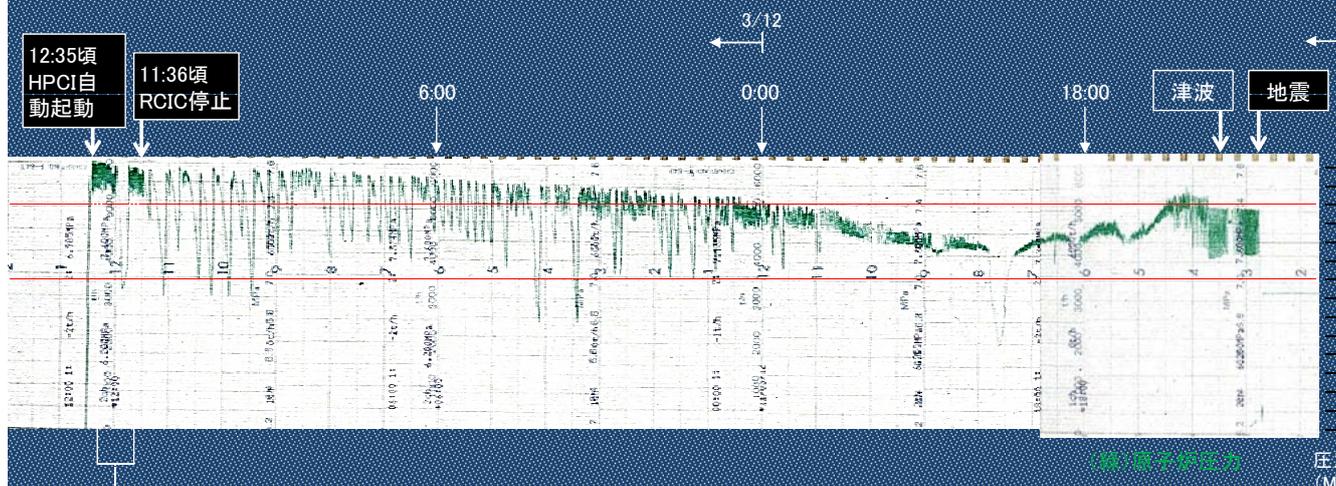
SR弁の逃し弁機能の復帰値に至る前に原子炉圧力が上昇

逃し弁機能動作によるSR弁閉鎖の影響と考えられる原子炉圧力の昇降(7.4MPa gage前後を示すと、大きく谷型に7.0MPa gage前後まで降下してから再度上昇を示す部分)が約65回認められる。

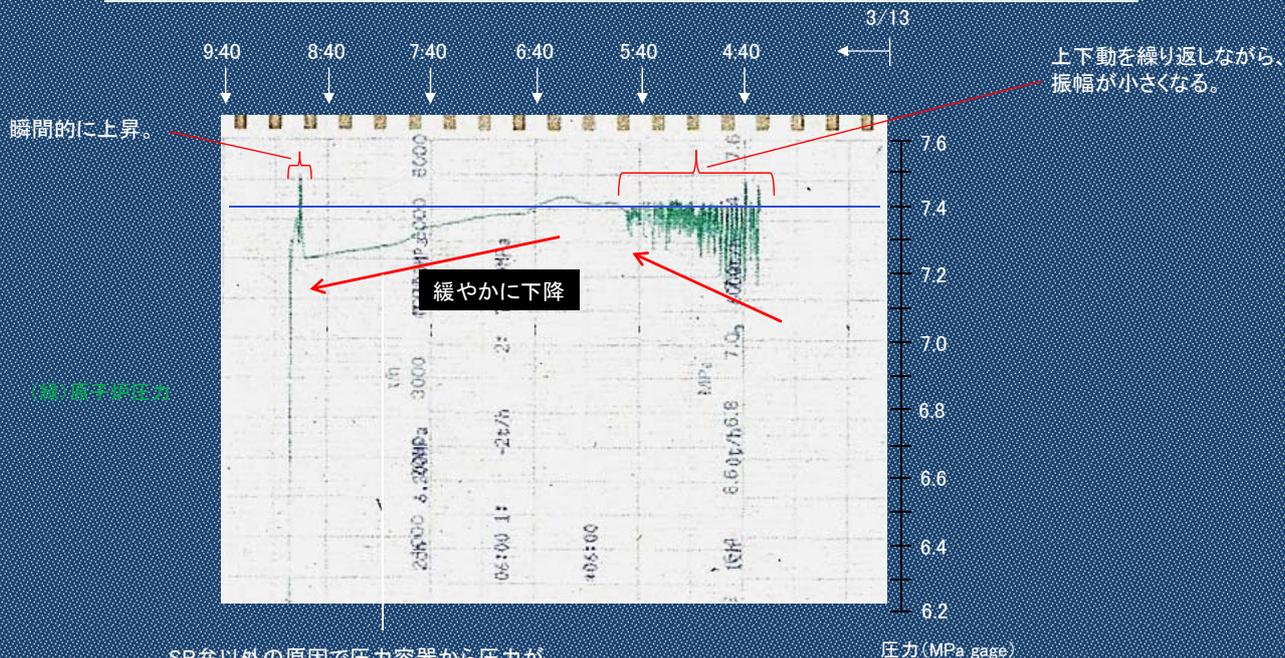
SR弁以外の原因で圧力容器から圧力が抜ける箇所が生じた可能性が高い。
