福島第一原子力発電所事故について (1号機)

平成24年5月8日

東京電力(株)原子力品質・安全部原子力安全グループ
宮田 浩一

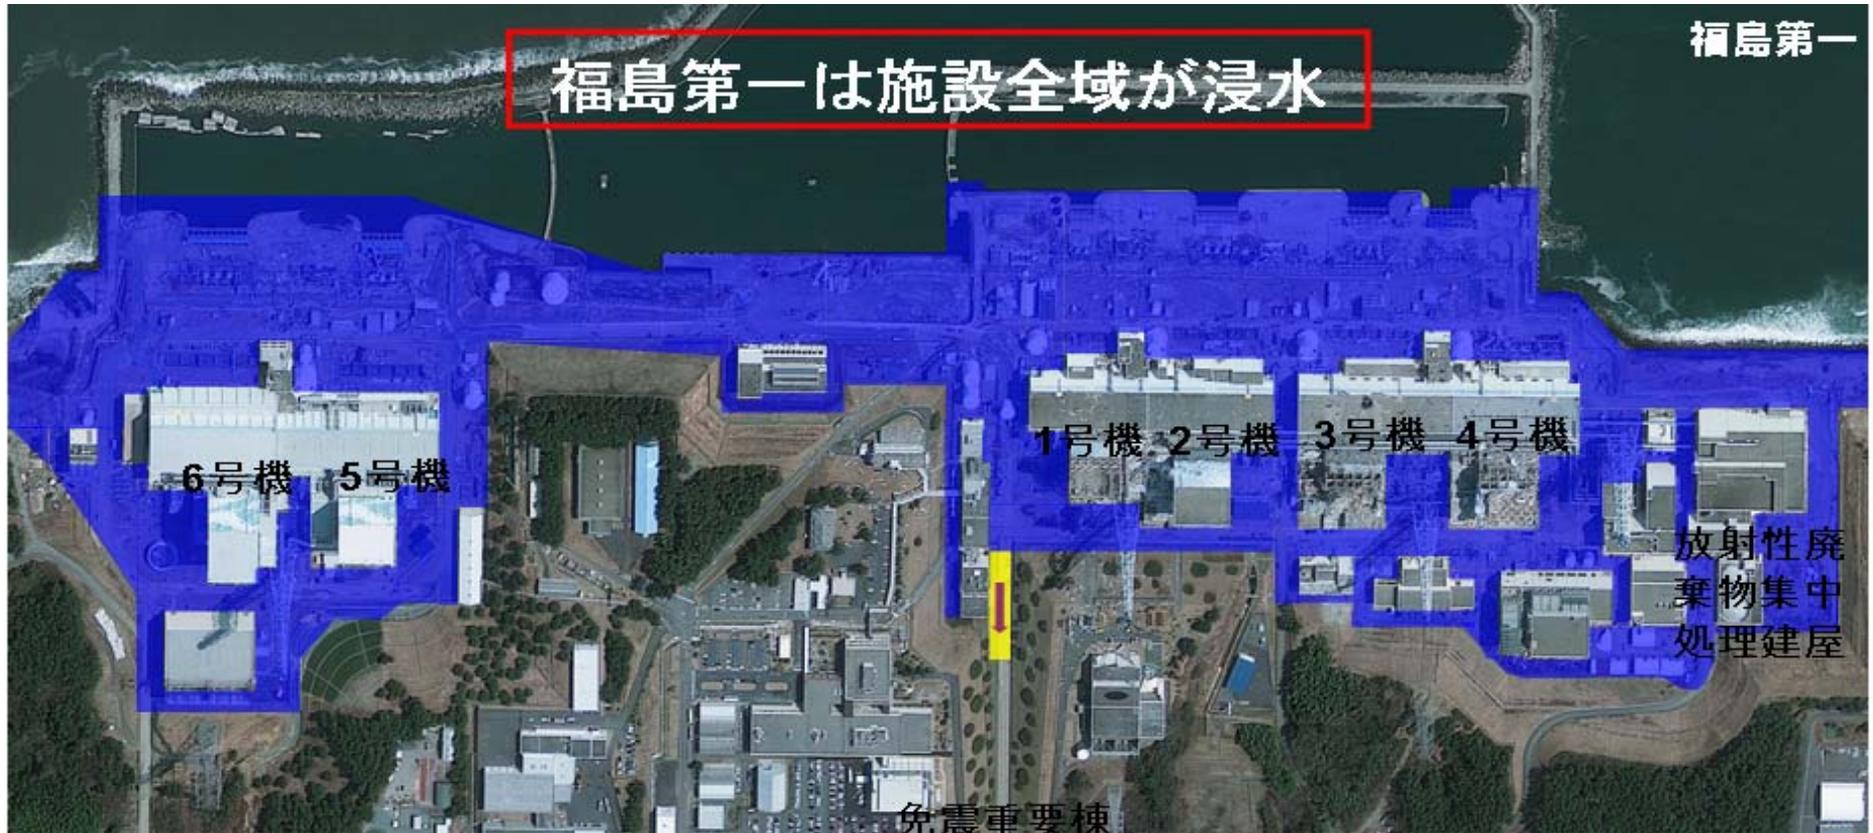
福島第一原子力発電所 浸水箇所

主要建屋敷地エリア (1～4号機側)	主要建屋敷地エリア (5号、6号機側)
◇敷地高【a】	O.P.+10m	O.P.+13m
◇浸水高【b】	O.P.約+11.5～約+15.5m※1	O.P.約+13～約+14.5m
◇浸水深【b-a】	約1.5～約5.5m	約1.5m以下
◇浸水域	海側エリア及び主要建屋敷地エリアほぼ全域	
備考	<ul style="list-style-type: none"> ・ 今回の津波高さ(津波再現計算による推定); 約13m※2 ・ 土木学会手法による評価値(最新評価値); O.P.+5.4～6.1m

※1 : 当該エリア南西部では局所的にO. P. 約+16約+17m(浸水深 約6～7m)

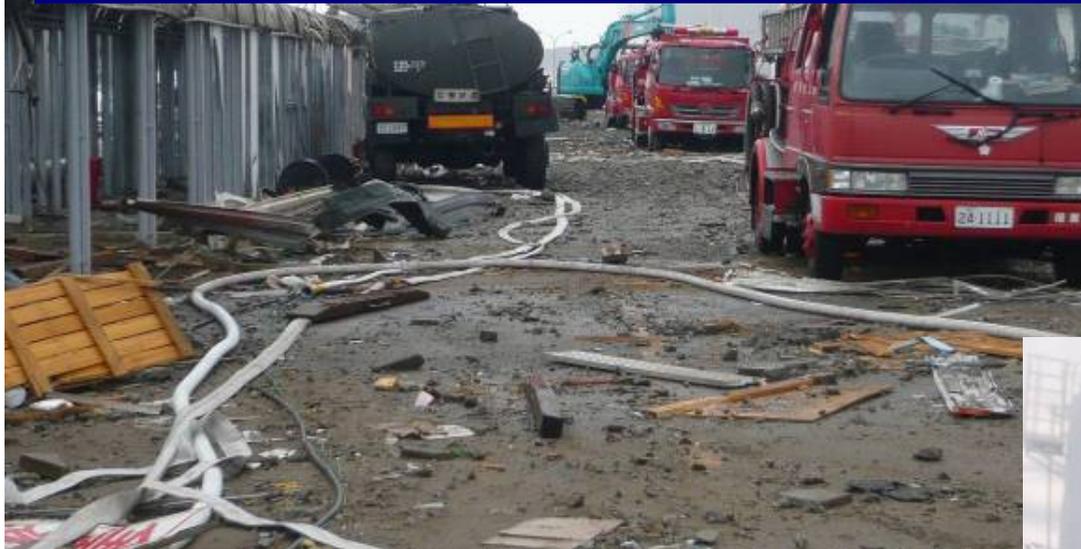
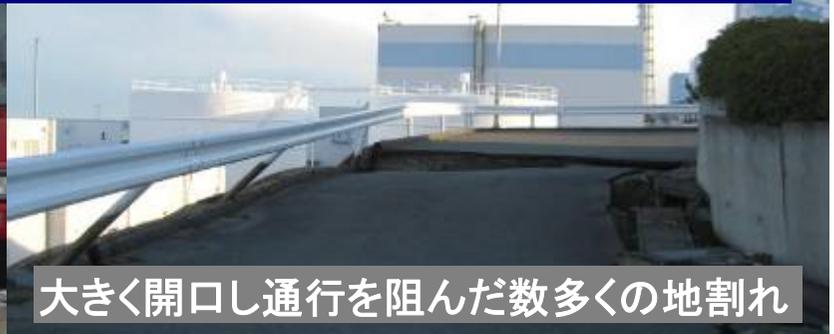
大きく開口し通行を阻んだ数多くの地割れ

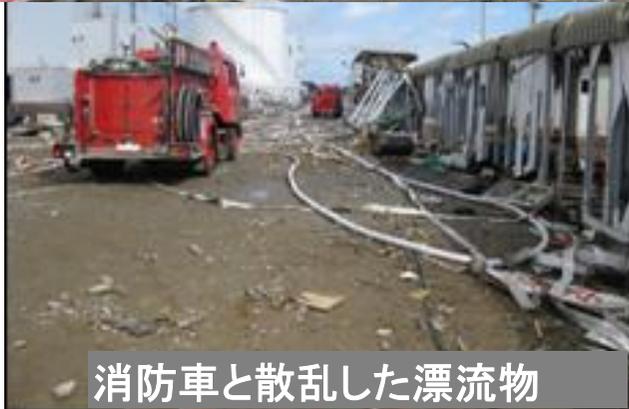
消防車と散乱した漂流物

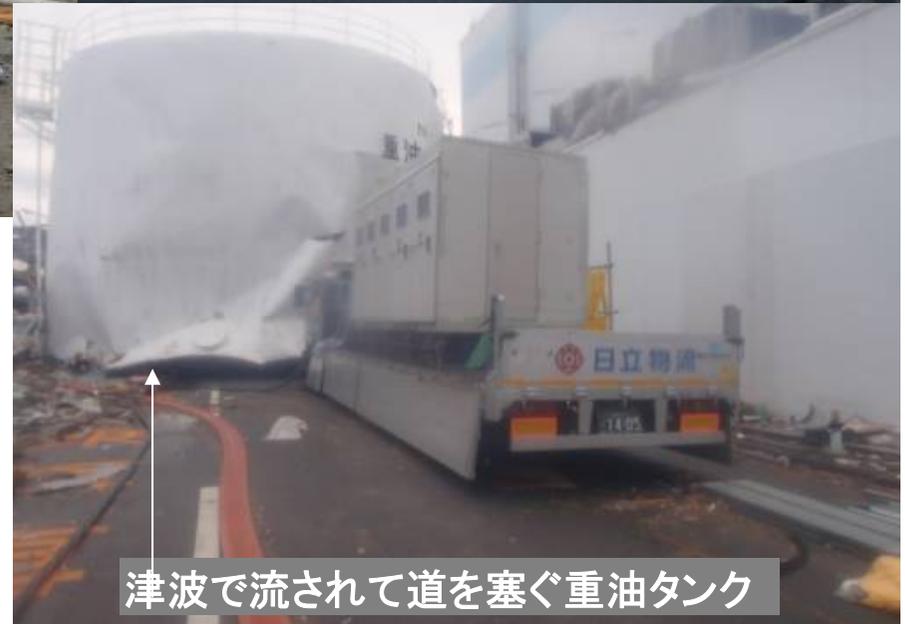
津波で流されて道を塞ぐ重油タンク

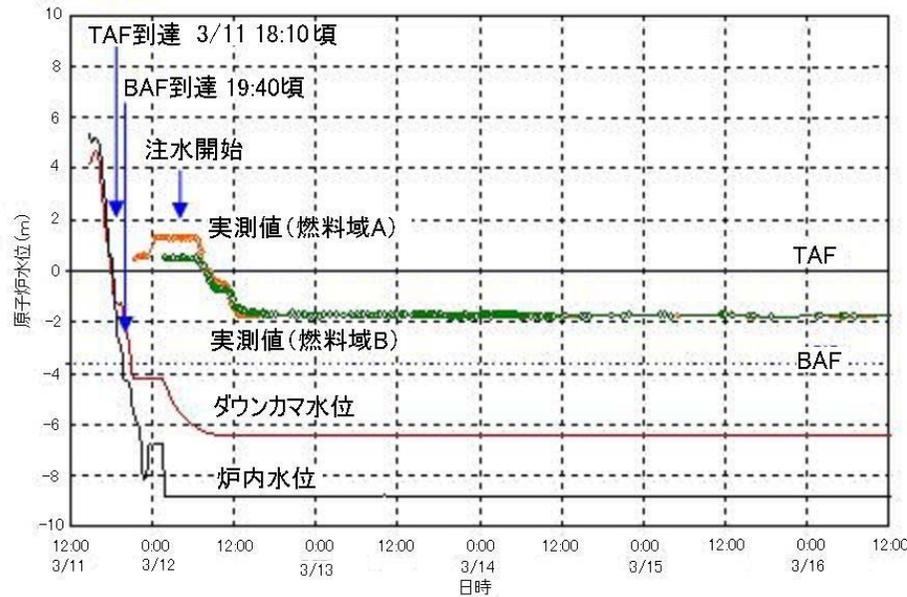
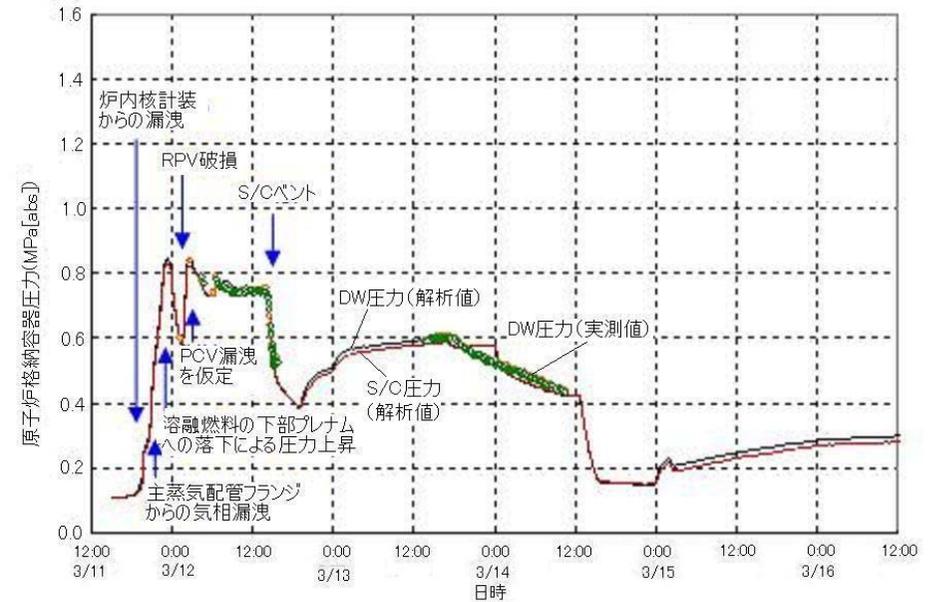
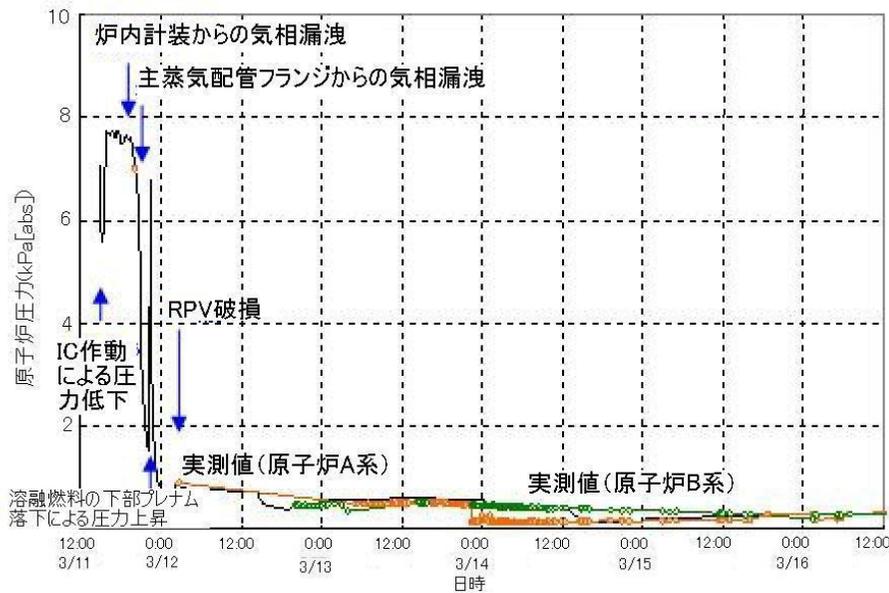
1号機の炉心の状態 (1 / 2)

- 津波による全電源喪失
⇒プラント状態の把握不能
- かつ、ECCS、ICの機能喪失で炉心損傷
- 3/11 18時過ぎのIC操作も既にTAFに低下
- SR弁操作なしで原子炉減圧(炉心損傷で核計装配管の損傷やMSラインフランジリーク?)
- DW圧力と均圧し、12日0時頃にDW圧力が600kPa[abs](最高使用圧力427kPa[gage])
- 消防車による注水は、炉心が損傷した後であるが、MCCIの進展はある程度抑制

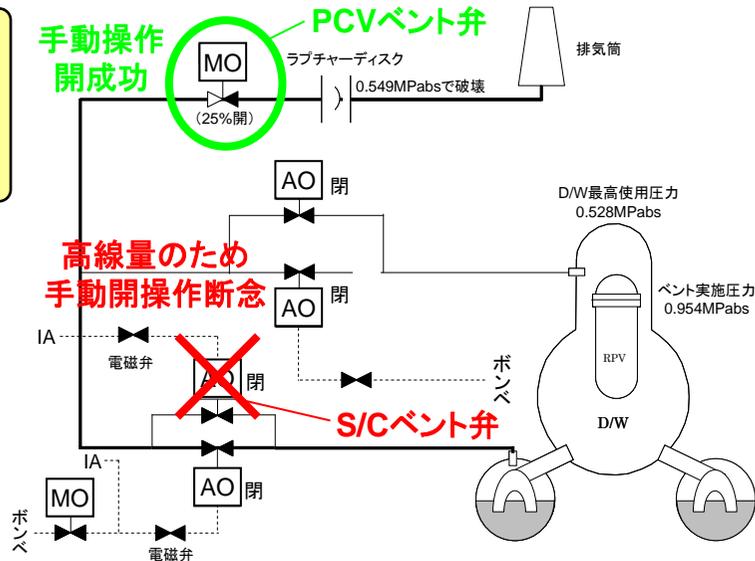
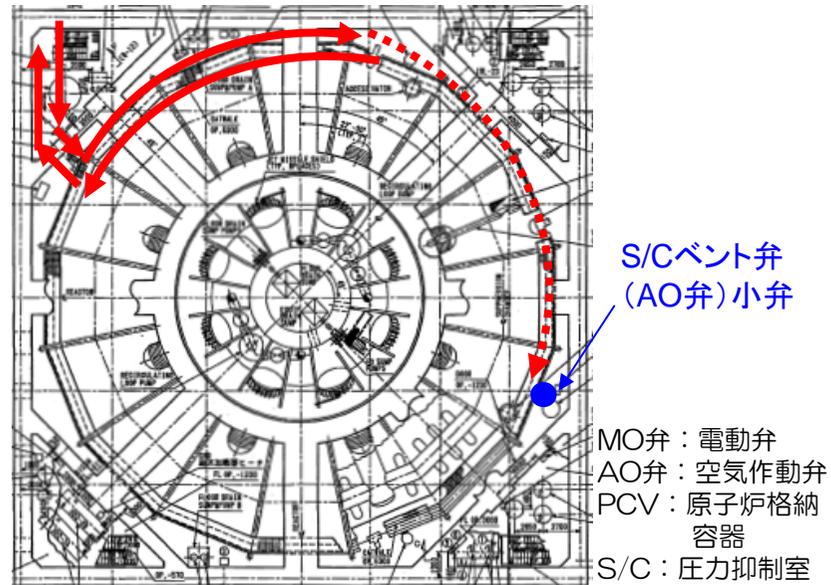
原子炉建屋地下1階
S/Cベント弁（AO弁）小弁へのアクセスルート

- 電源および作動空気圧を失い、中央制御室から弁を動かすことができなかったことから、現場で手動で開操作することとした
- 第2班の操作員がトーラス室（原子炉建屋B1F）に入ったが、当該弁はトーラス室に入った場所から見て180度方向にあった
- 途中でサーベーターが測定できる範囲を超過したため、操作員は引き返さざるを得なかった

➡ ベント実施は手動操作を断念し、別の方策（可搬式コンプレッサーおよび小型発電機の接続等）を選択

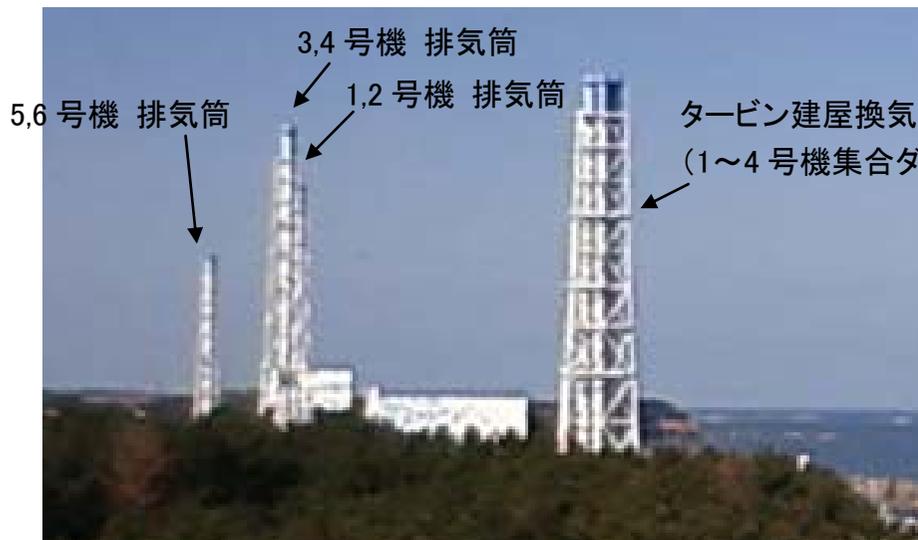
3月12日 14:00撮影

14:00頃 S/Cベント弁(AO弁)大弁を
動作させるため、仮設の空気
圧縮機を設置
14:30 D/W圧力が低下していること
を確認

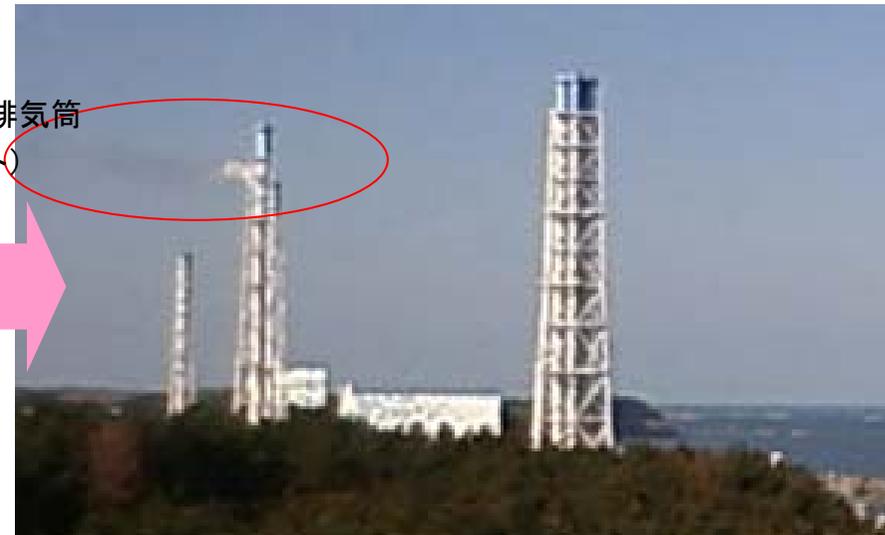
3月12日 15:00撮影

1, 2号機 排気筒から山側に蒸気のようなものが見える
(16:00撮影以降の写真では確認できず)

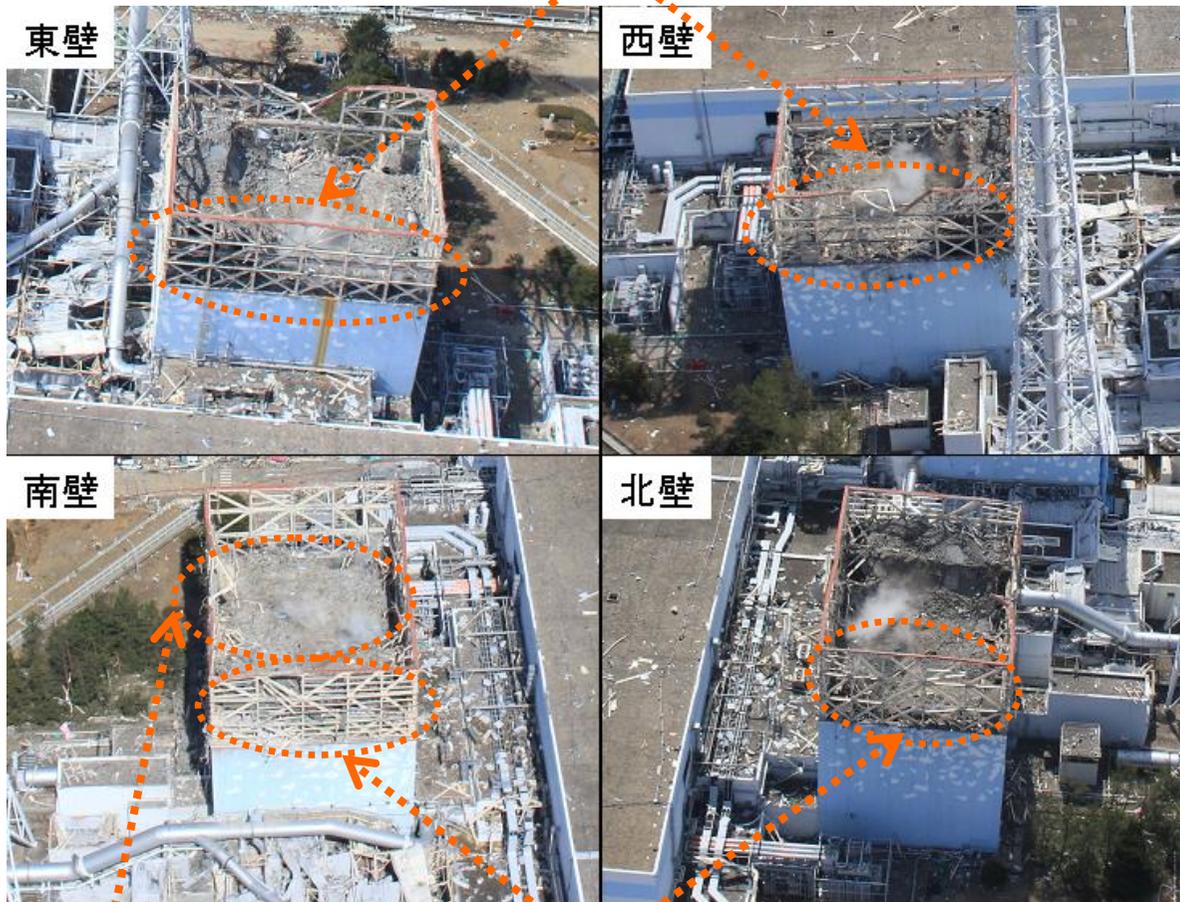
全面にわたる損傷

天井の崩落

○原子炉建屋5階(オペフロ)の壁(鉄骨造)の全周が均等に損傷

○爆発物質は、炉心損傷時に生じた水-ジルコニウム反応による水素と推定
(SFPにおける水の放射線分解で発生し得る水素は少量)

○格納容器内の水素が原子炉建屋に漏洩
(PCVヘッドフランジのシール部などが考えられる)

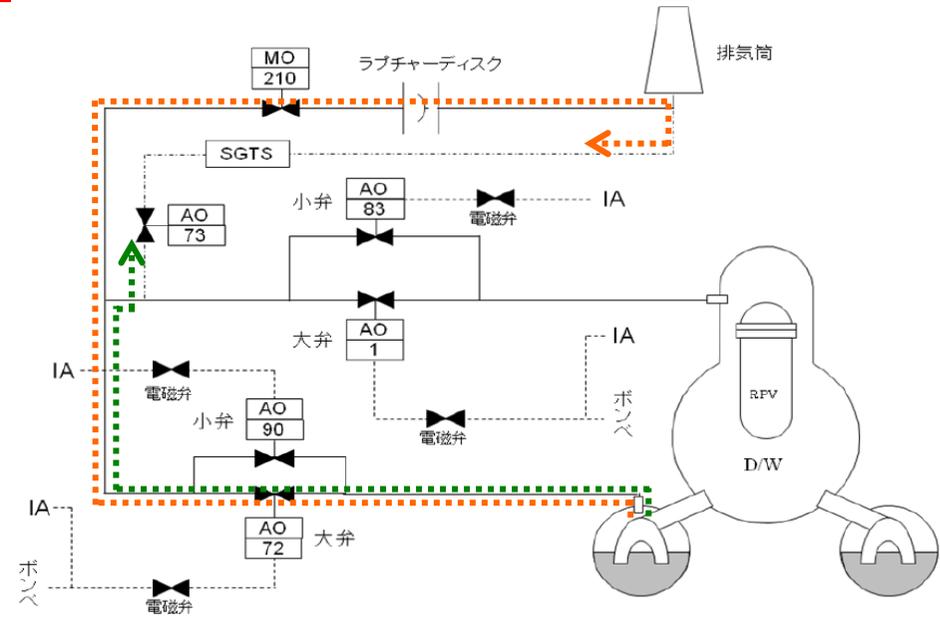
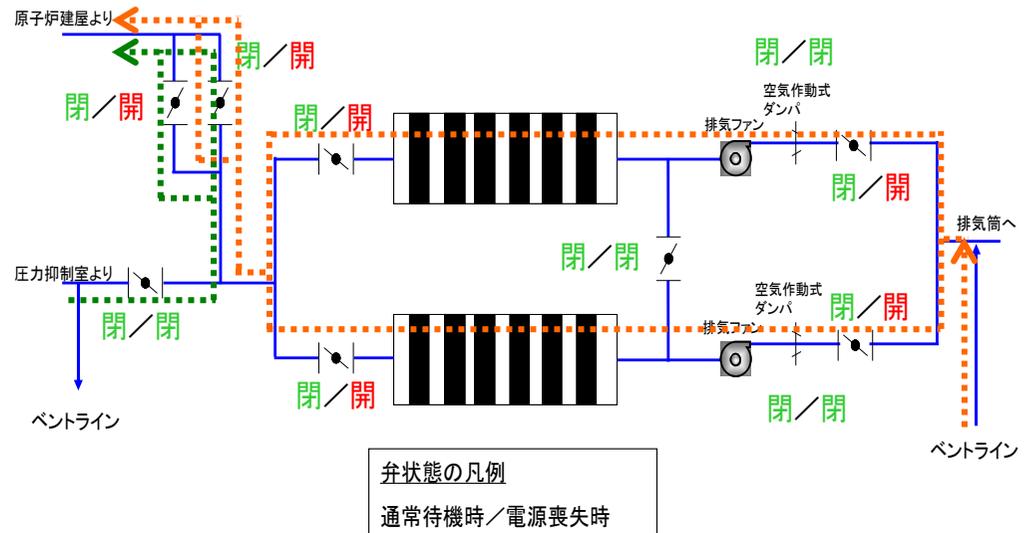
SGTS逆流の寄与は小

- SGTS入口側は格納容器隔離弁で隔離
- 出口側は電源喪失時閉の流量調整ダンパ
- ただし、流量調整ダンパはSGTSTレイン間の逆流防止機能はあるが、ベント流を完全に阻止できるかは不明
- 仮にSGTS逆流が原子炉建屋に蓄積した水素の主たる経路であるならば、随伴した放射性物質はSGTSフィルタで捕捉されるので、建屋の大規模汚染にはつながらない
