# 福島第一原子力発電所事故について (2, 3号機)

平成24年6月26日

東京電力(株)原子力品質・安全部原子力安全グループ  
宮田 浩一

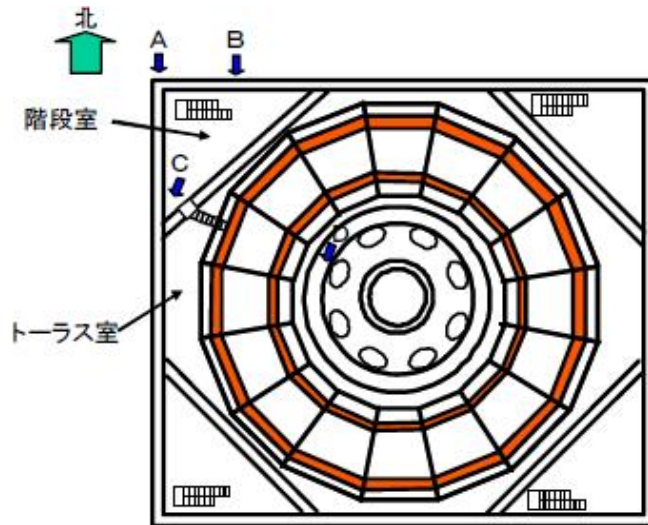
S/Cに移行した熱が、S/Cの壁を介してトラス室に浸水した水に与えられるという熱伝達経路を仮定。

2号機のトラス室の現状の水位はOP3270と確認。

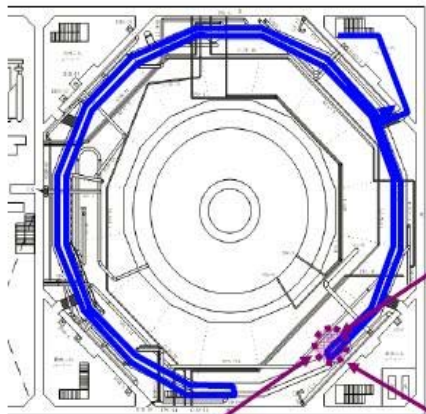
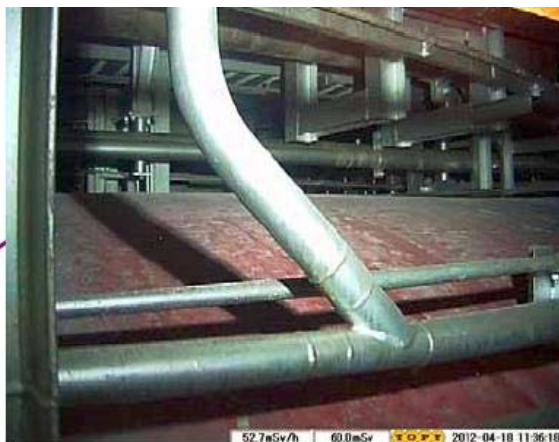
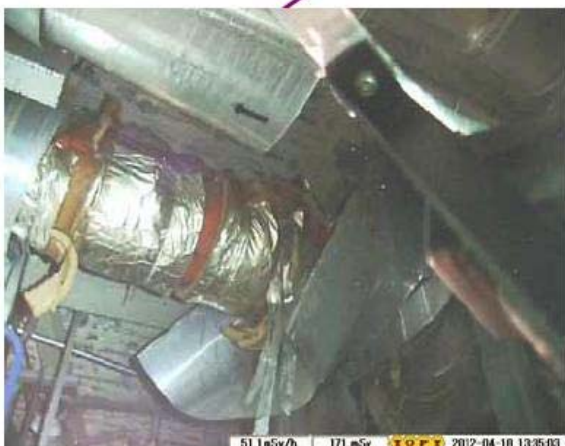
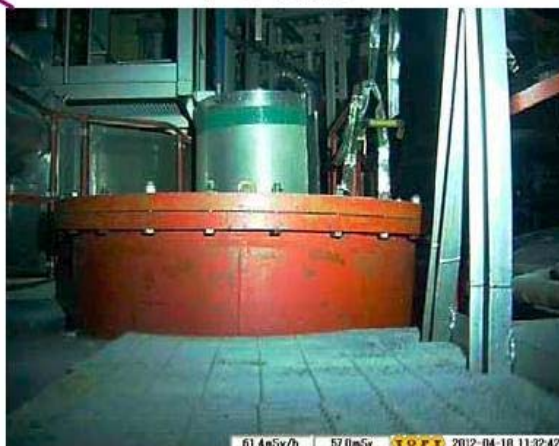
PCV方向

南東S/Cマンホール上方

南東S/Cマンホール

○外観上S/Cの損傷は見られない(爆発の形跡なし)

○マンホールからの漏洩も確認されず

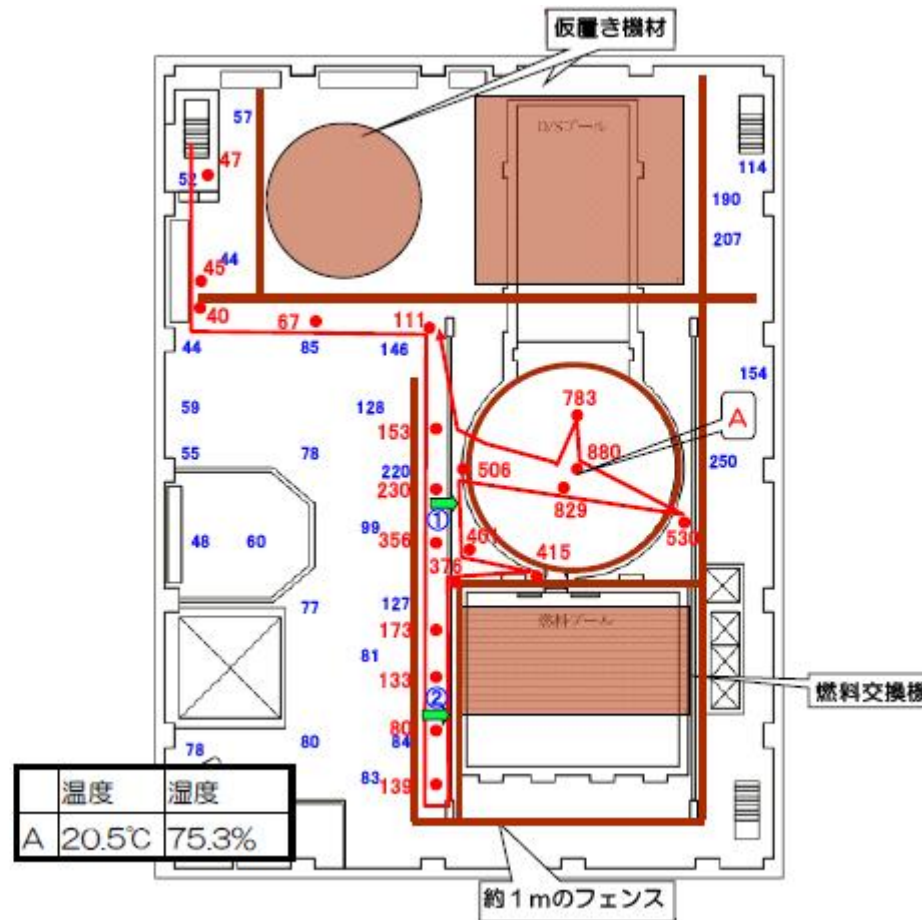
## 2号機原子炉建屋オペフロの線量測定結果

○他のフロア  
に比べて、全  
体的に数十か  
ら数百mSv/h  
と高い線量

○シールドプ  
ラグ上で最大  
880mSv/h

⇒漏洩パスの  
可能性

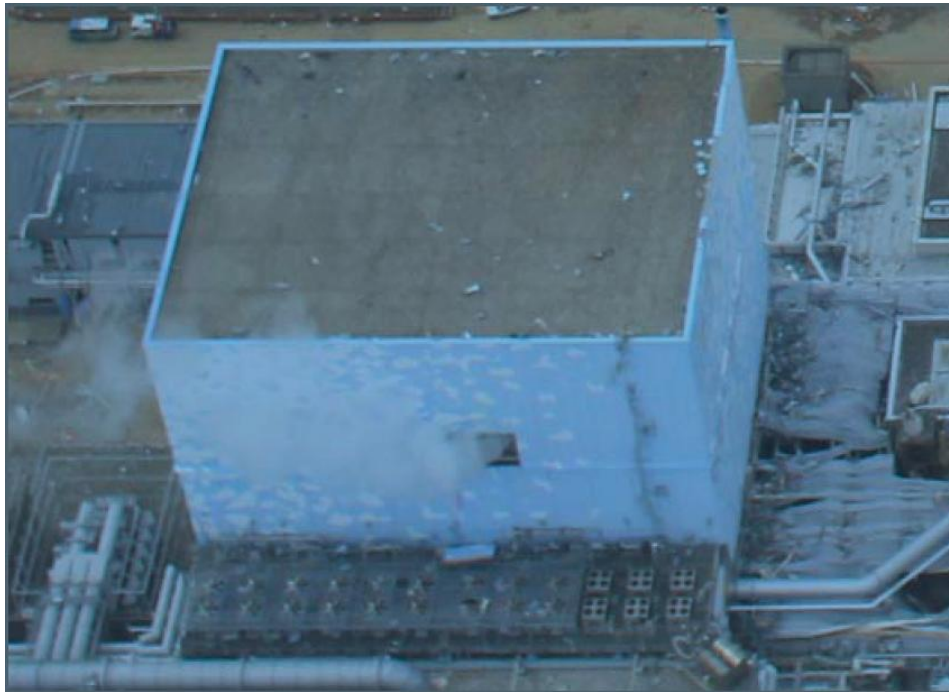
- 1号機の爆発の影響で、2号機のブローアウトパネル(BOP)が開放
- 1, 3号と同様に2号機も炉心損傷し、相当量の水素が格納容器内に蓄積
- 3月15日午前にDW圧力が大きく低下し、水素を含むガスが原子炉建屋に放出
- BOPから水素を含むガスが放出され、原子炉建屋内の水素濃度が高くなり、爆発しなかったと推定

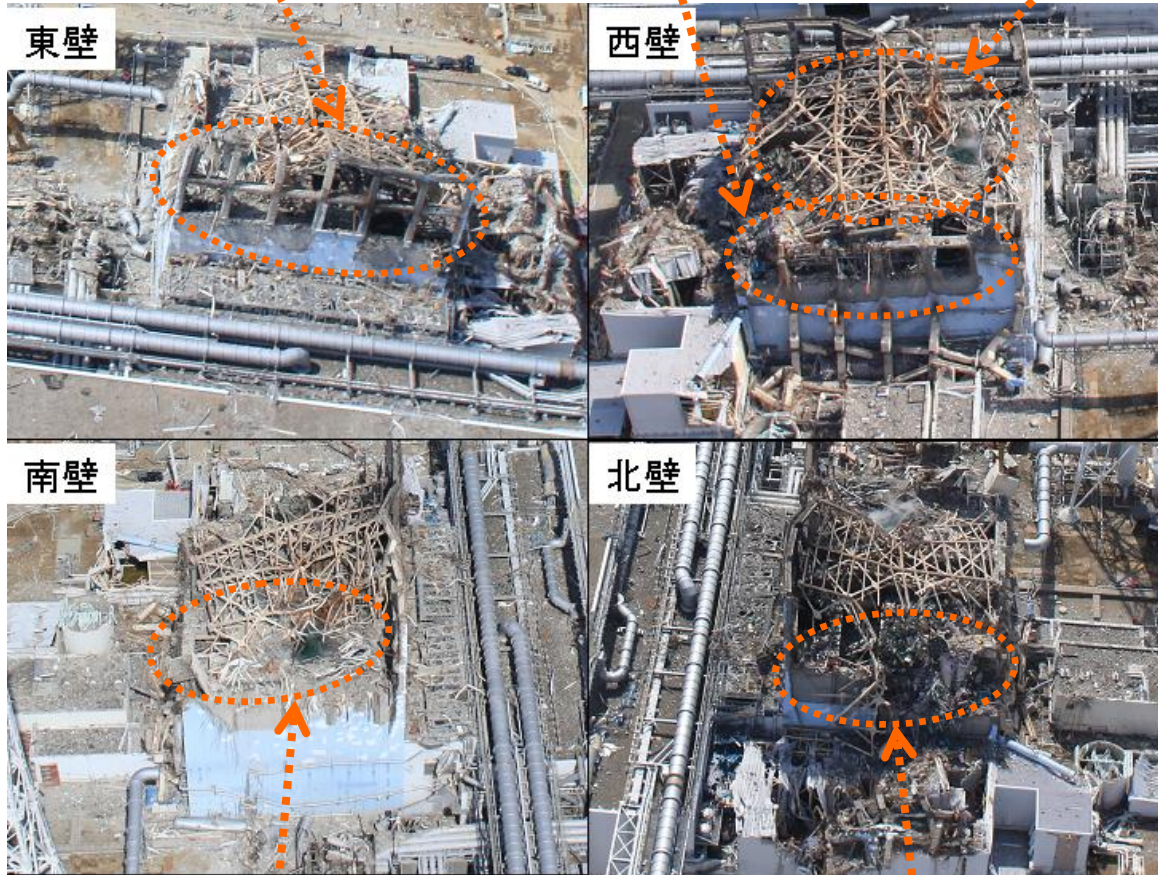
柱を残し5階の壁が全面で損傷、4階は表面剥離

5階は全面、4階は南側壁と柱以外損傷

天井は大きく損傷

5階のほぼ全面で損傷、4階は主に表面剥離

5階全面、4階の西側で大きな損傷

○原子炉建屋5階(オペフロ)の壁の全面及び4階部分にも損傷

○鉄筋コンクリート造の壁が広範囲に損傷したことで、黒い煙が生じたと考えられ、大きな爆発力が生じたものと推定

○爆発物質は、炉心損傷時に生じた水-ジルコニウム反応等による水素と推定  
(SFPにおける水の放射線分解で発生し得る水素は少量)

○格納容器内の水素が原子炉建屋に漏洩  
(PCVヘッドフランジのシール部などが考えられる)

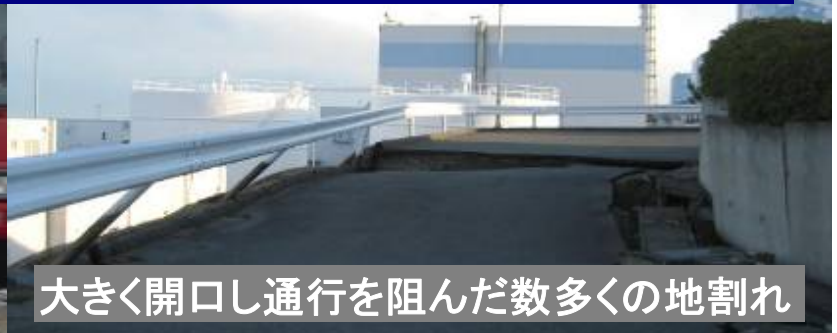
大きく開口し通行を阻んだ数多くの地割れ

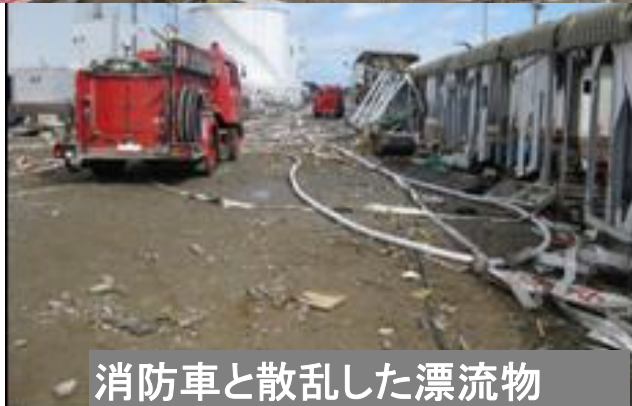
消防車と散乱した漂流物

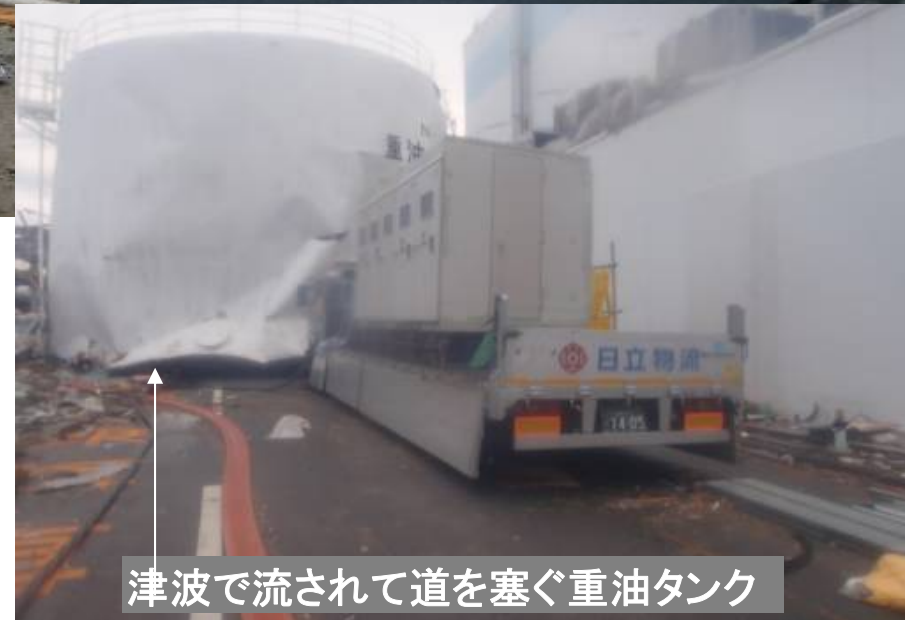
津波で流されて道を塞ぐ重油タンク
