# 日本原子力学会 原子力安全部会セミナー (第3回)資料

## 福島第一原子力発電所2号機及び3号機 計装系の課題

株式会社 東芝  
2012年 6月26日

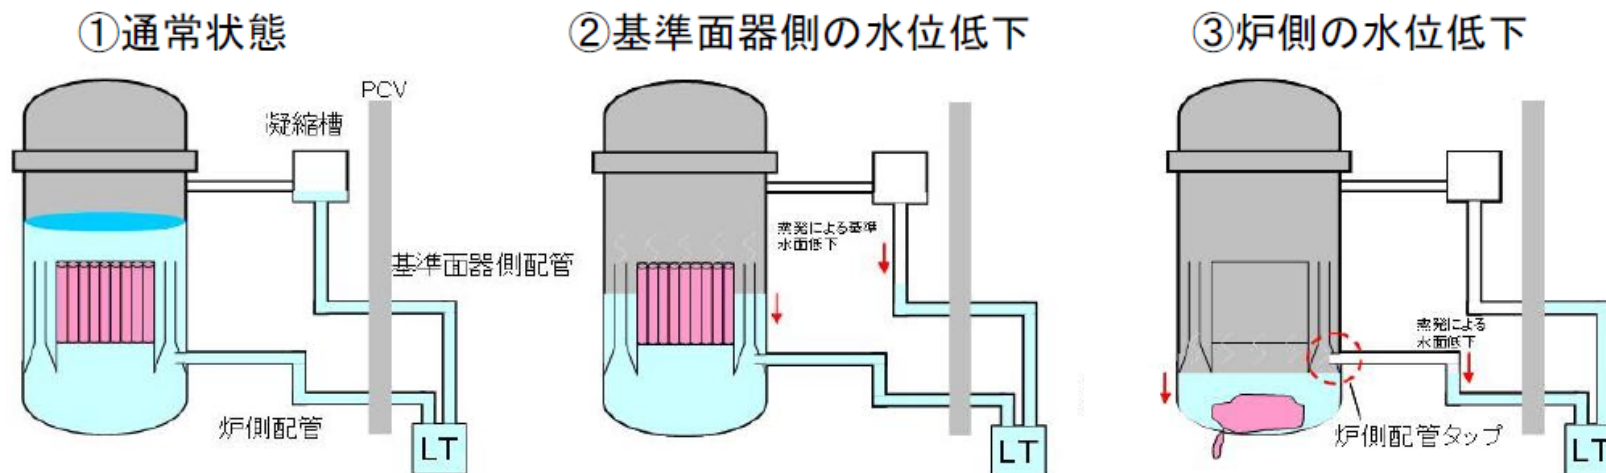
①通常は基準面器(凝縮槽)に基準面は保たれ、差圧が水位として測定される。

②シビアアクシデント時、PCV内温度が飽和温度以上になり、基準面器側の配管内水が蒸発(\*)。差圧は下がり原子炉水位は見かけ上昇。

③原子炉水位は回復せず。炉側配管側の配管内水も蒸発(\*)。蒸発が整定すると、原子炉水位指示は見かけ一定を示す。

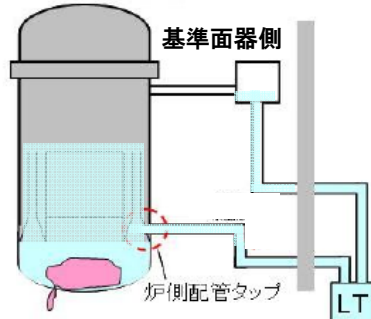
[補足]

- 電源喪失で電気信号断となり計測ができなくなった。
- 燃料下端以下まで水位低下した後、炉心冠水含め計装系復旧まで至らなかった([補足]参照)。

注水成功により原子炉水位が有効燃料頂部(TAF)以上まで回復した場合、基準面器側配管内水張り作業(※)により、原子炉水位計の指示は復旧可能と考えられる。

(※)水張り作業がある事は、『事故時運転手順書(徴候ベース)「水位不明」』を参照した。

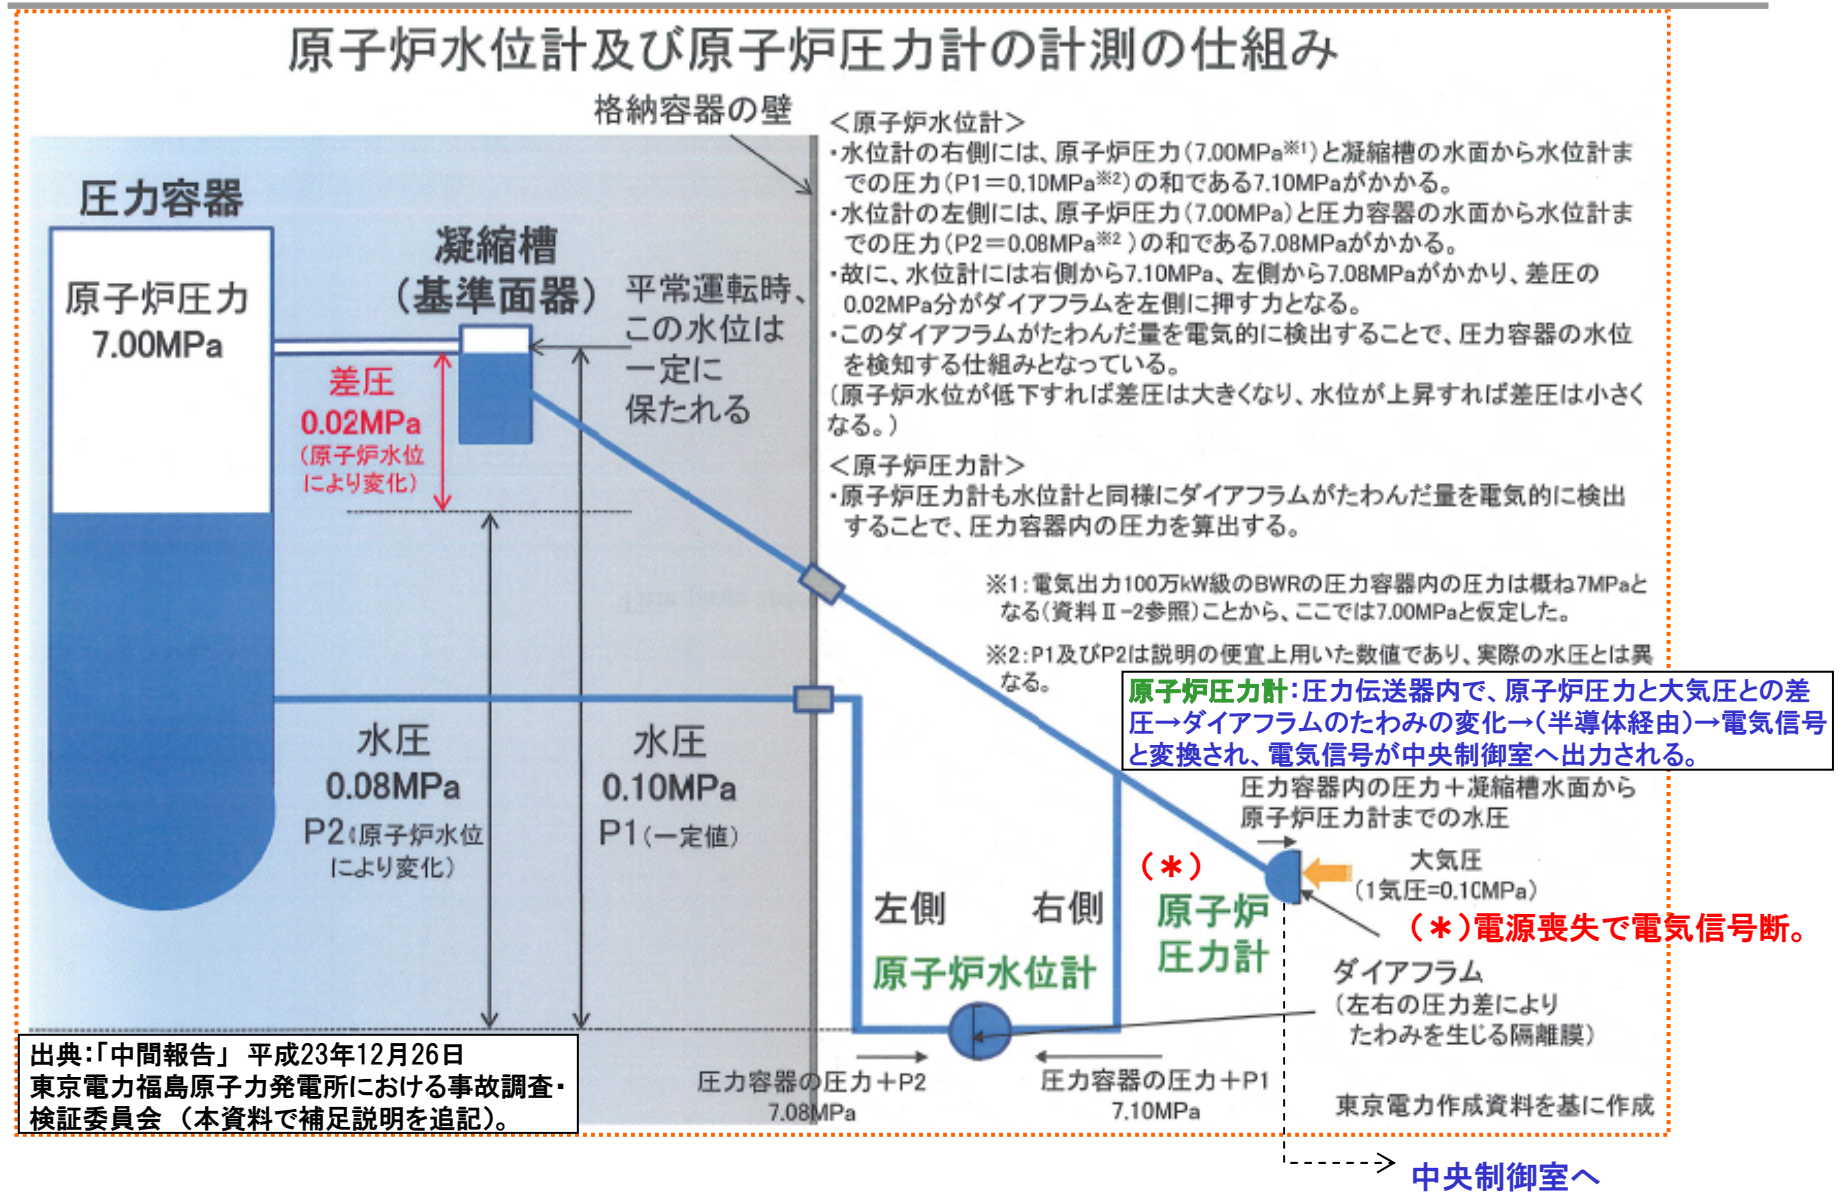
- バッテリーを接続することで計測が可能となった。2号機、3号機の場合には異常は見られなかった。

- 電源喪失で電気信号断となり計測ができなくなった。

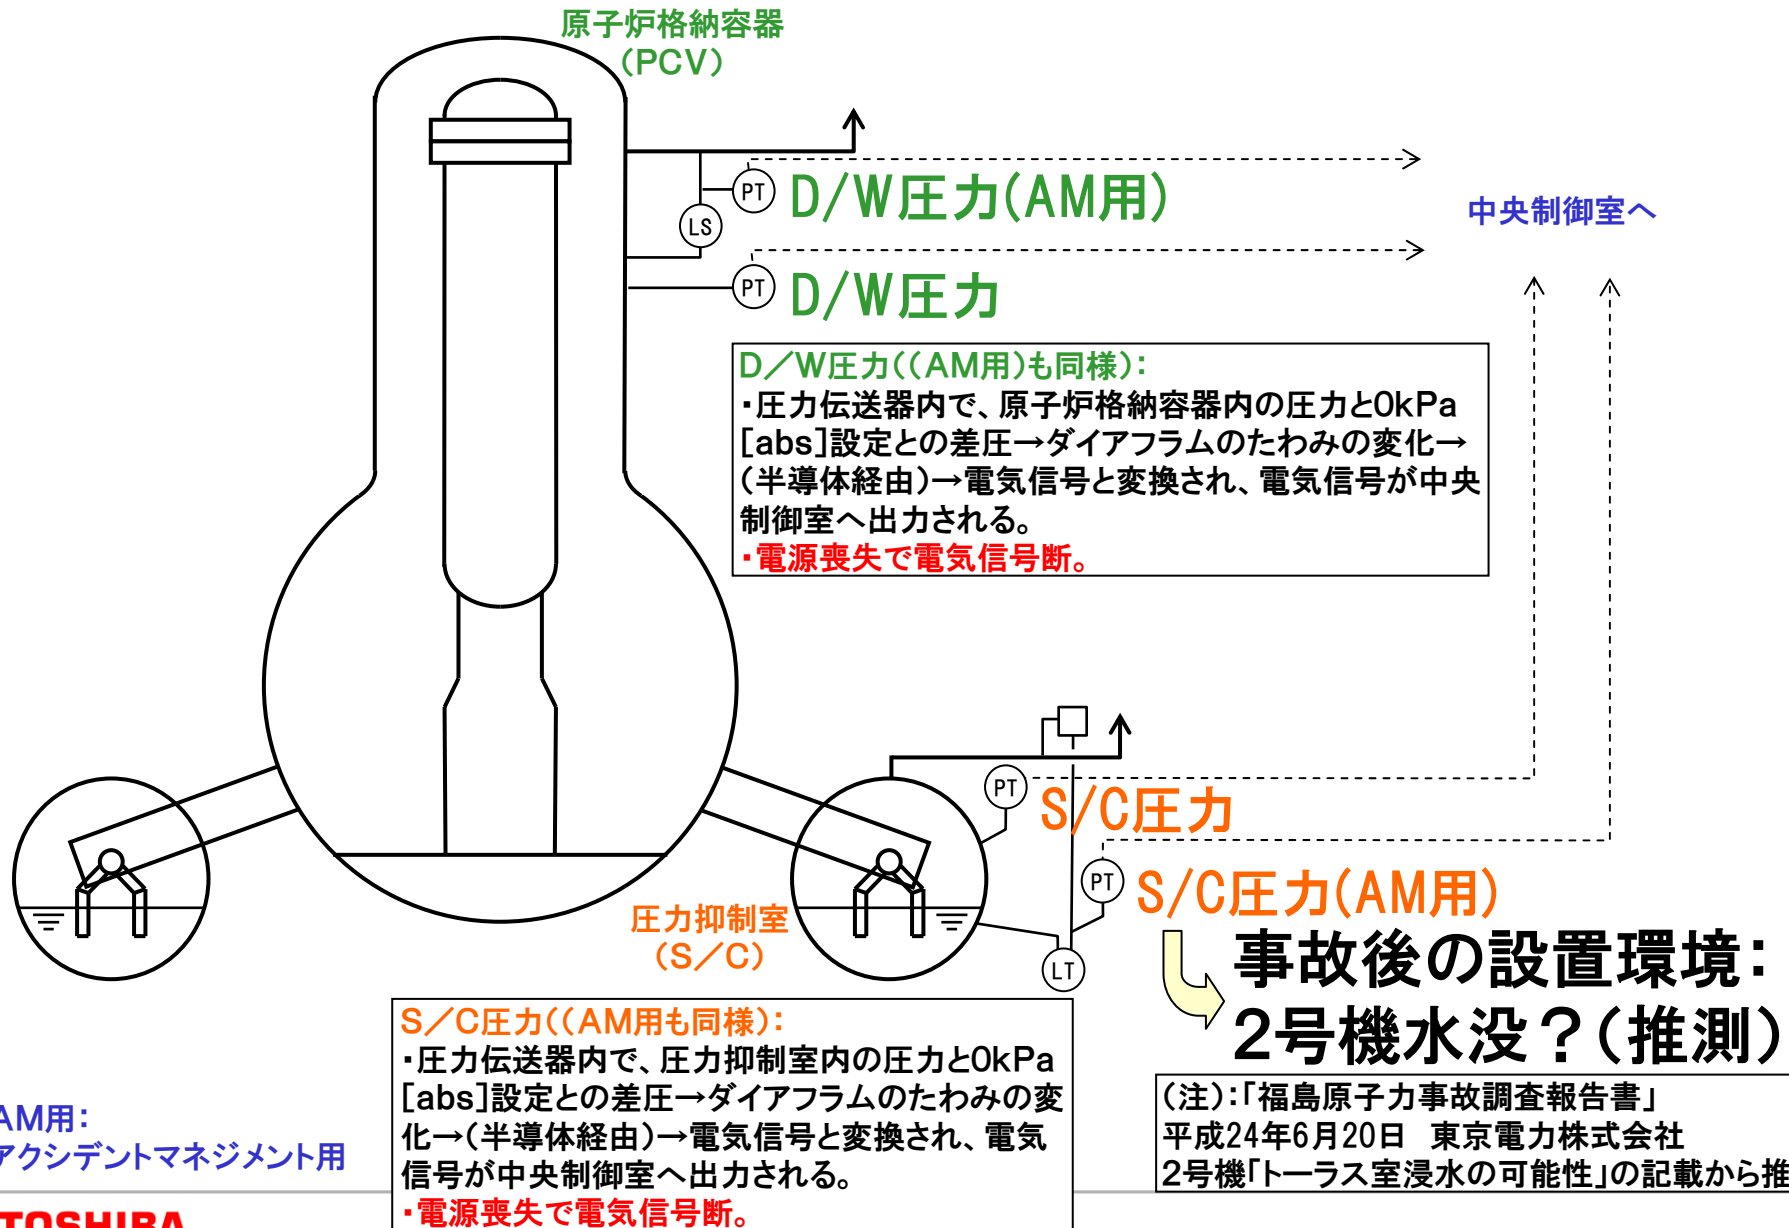
- バッテリーを接続することで計測が可能となった。

- 電源喪失で電気信号断となり計測ができなくなった。
- 水没しても計測可能な計測方式ではなかった。

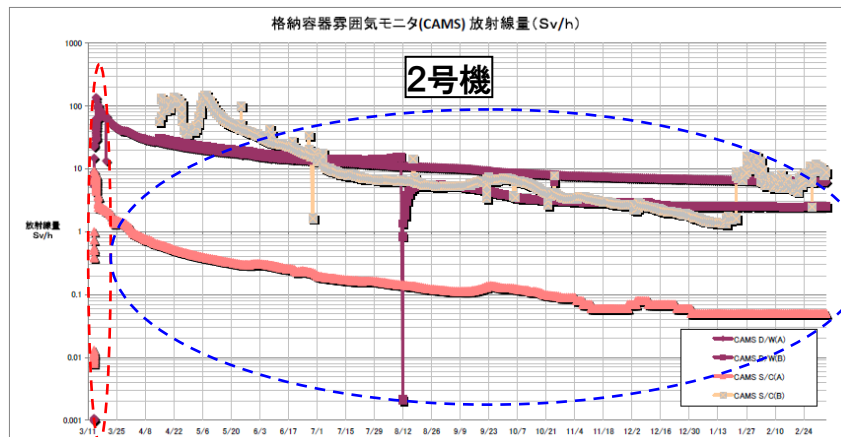
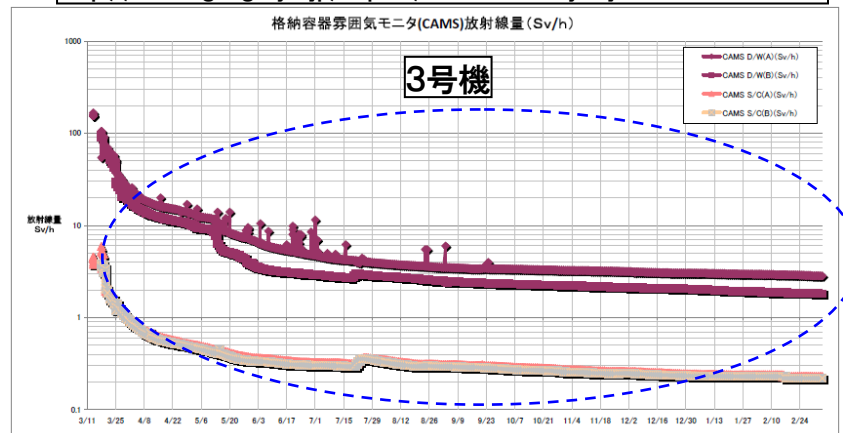
- ・バッテリーを接続することで計測が可能となった。
- ・2号機では、放射線量の上昇過程を捉えられた。
- ・データの乱れは分析不可能であるが、格納容器内放射線量の変化(減衰特性)の傾向は概ね捉えていると推測する。
- ・水素、酸素のデータは、バッテリー給電では復旧できなかった。

- 電源喪失で計測ができなくなった。
- 線量率の変化の傾向は捉えられていることから電離箱自体は相応の耐力があることが確認できたが、環境悪化に対する更なる対策強化が必要と考えられる。

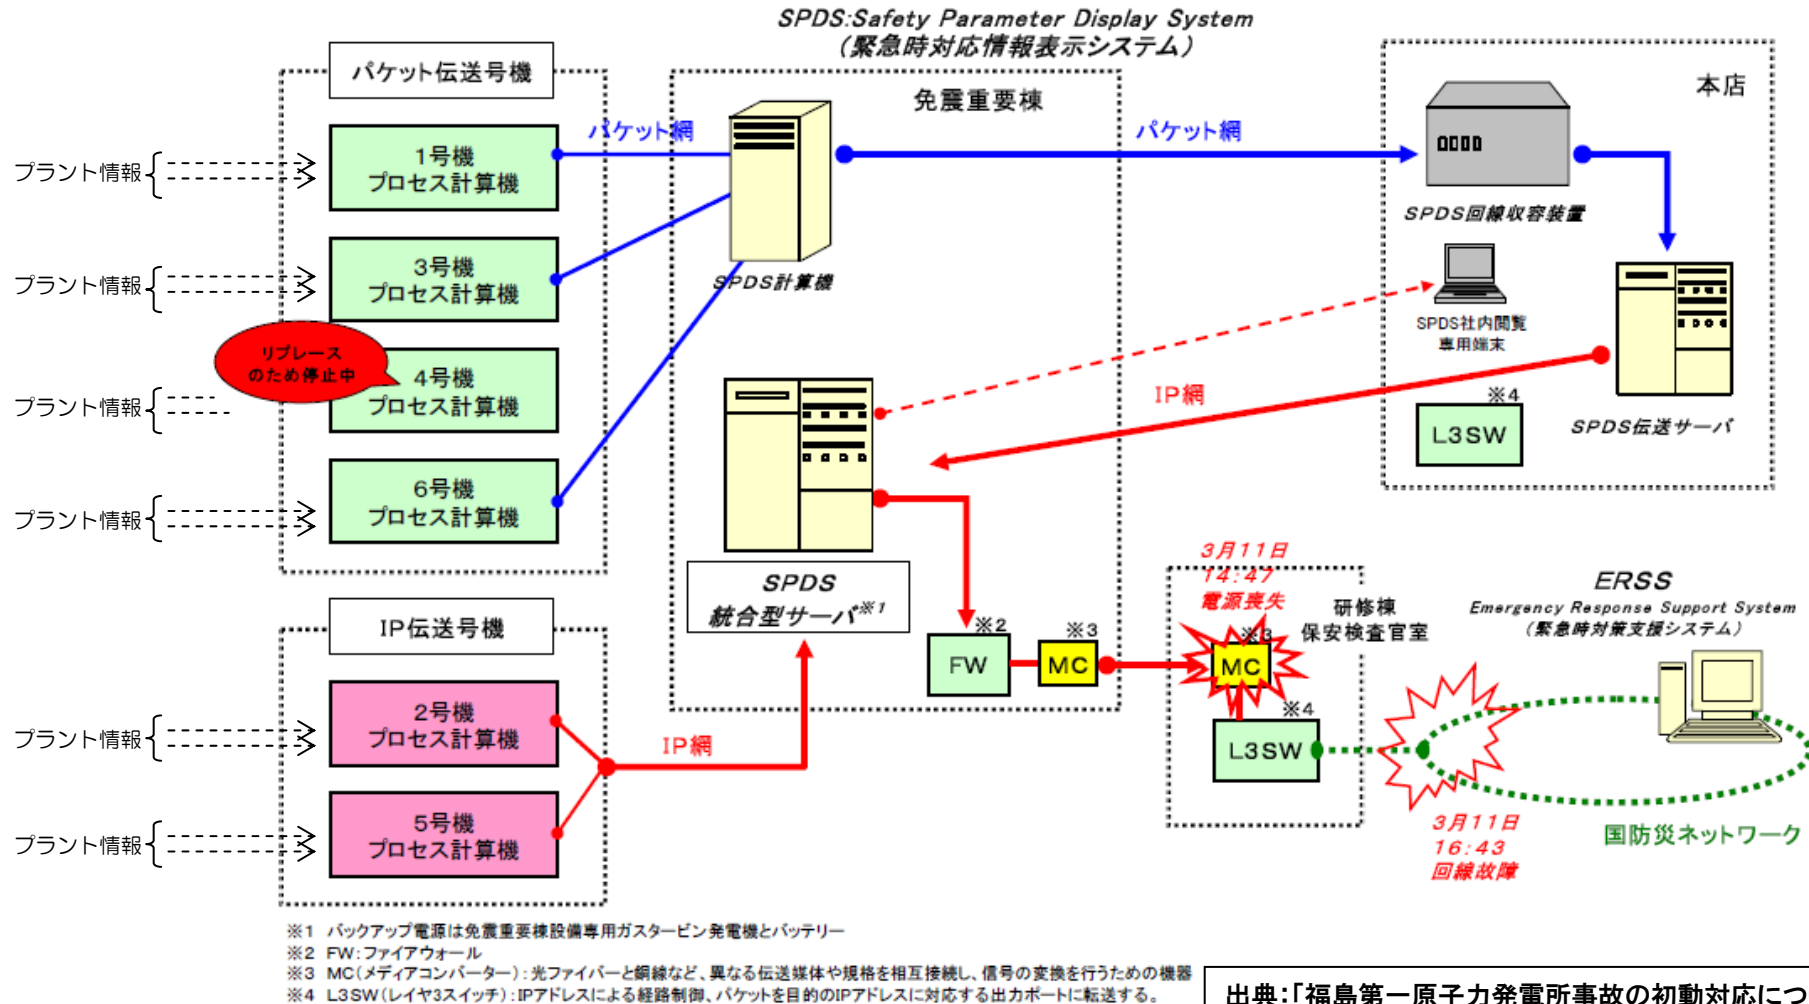
福島第一SPDS設備構成 ～3月11日地震発生後の伝送状態～

**教訓: 電源喪失で、プラント情報が検出されず、プロセス計算機が動作しない。結果、免震重要棟にあるSPDS計算機も情報を収集できない。**
