福島第一原子力発電所事故について (4号機使用済み燃料プールを中心に)

平成24年8月10日

東京電力(株)原子力品質・安全部原子力安全グループ
宮田 浩一

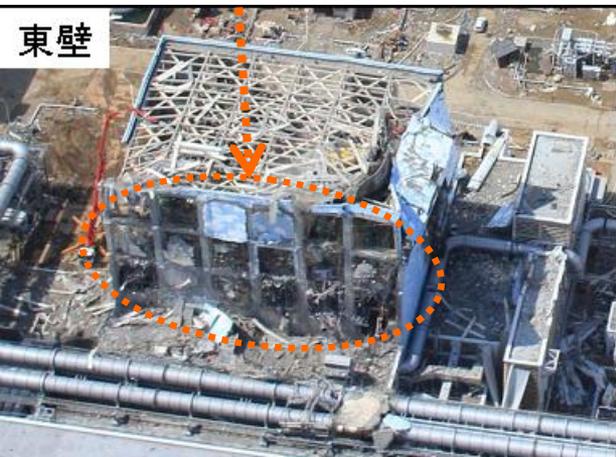
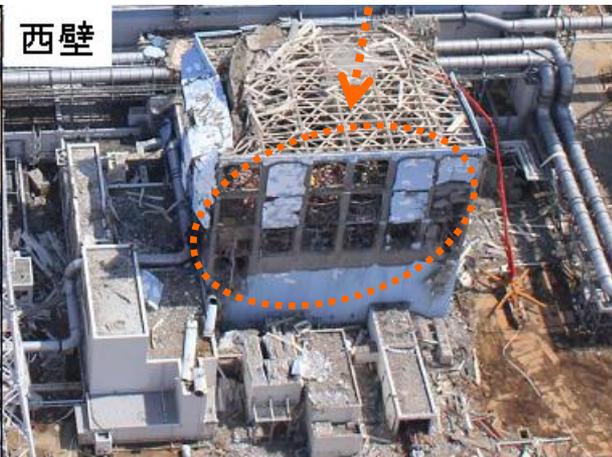
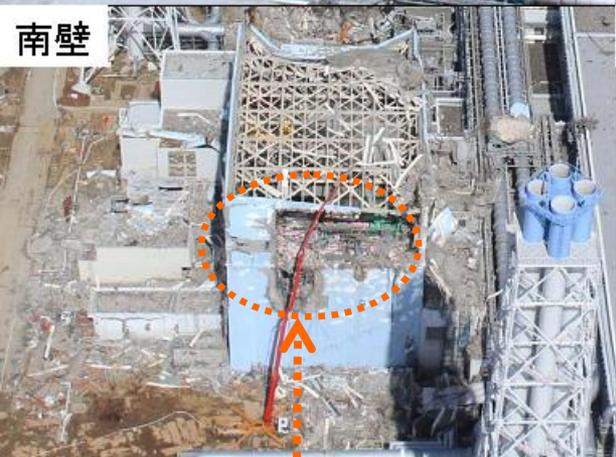
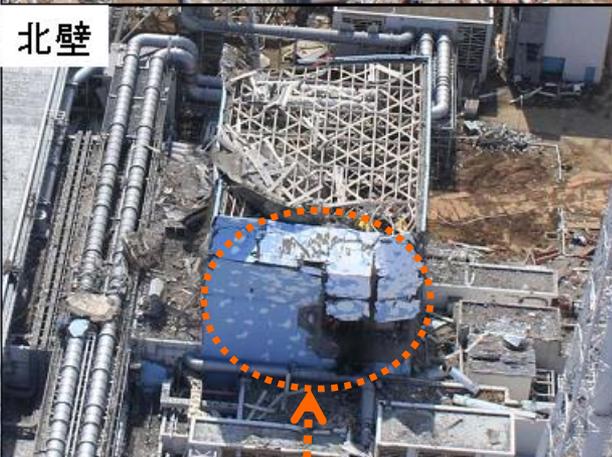
課題1 水素爆発の原因は？ — 4号機の爆発後の外観

5階壁多くの壁が損傷も一部残存、4階はほぼ全面損傷

5階壁多くの壁が損傷も一部残存、4階はほぼ全面損傷、3階は北部のみ一部損傷

5階は西側が一部残存するも、その他は柱も含め損傷、4階は1面のみ損傷

5階は一部のみ損傷、4階は西側が大きく損傷、3階は西端が損傷

○原子炉建屋5階(オペフロ)の壁の全面及び3, 4階部分にも損傷

○鉄筋コンクリート造の壁が広範囲に損傷した一方で、屋根トラスや柱がある程度の形状を維持して残存

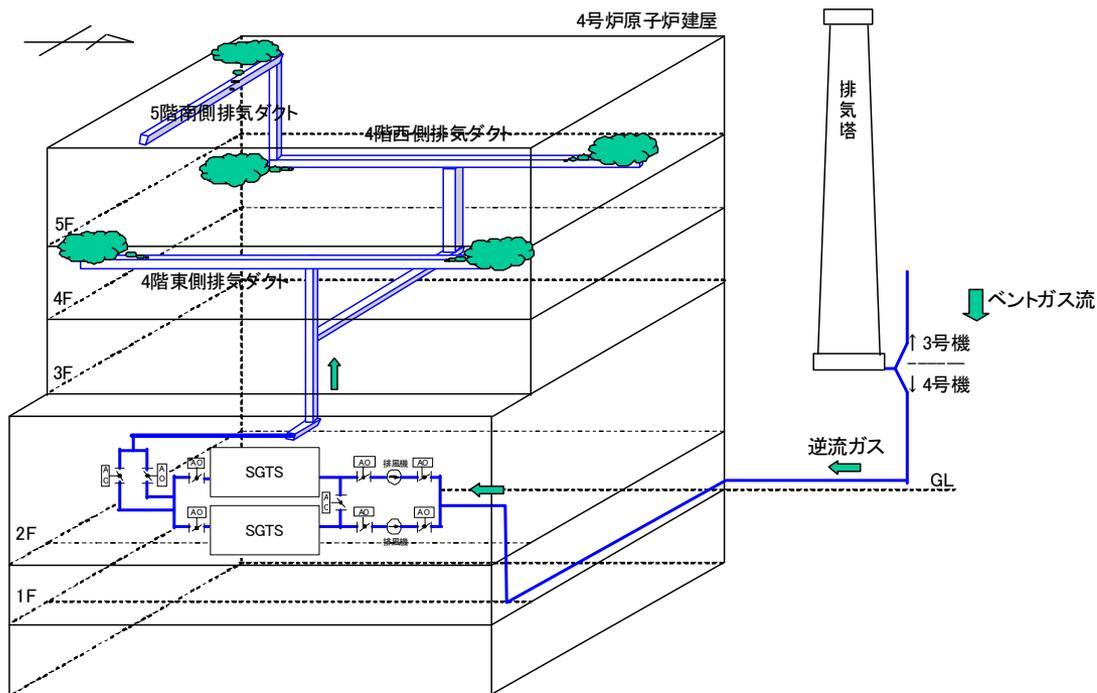
－4号機における水素の所在

○使用済み燃料の過熱に伴う水素発生
⇒水位が維持されていたため否定

○油の気化
⇒建屋温度は100℃を超えないため否定

○持ち込み可燃性ガス
⇒ボンベ等では大規模爆発しないため否定

○使用済み燃料プールにおける放射線分解
⇒爆発に至るほどの量は発生せず否定

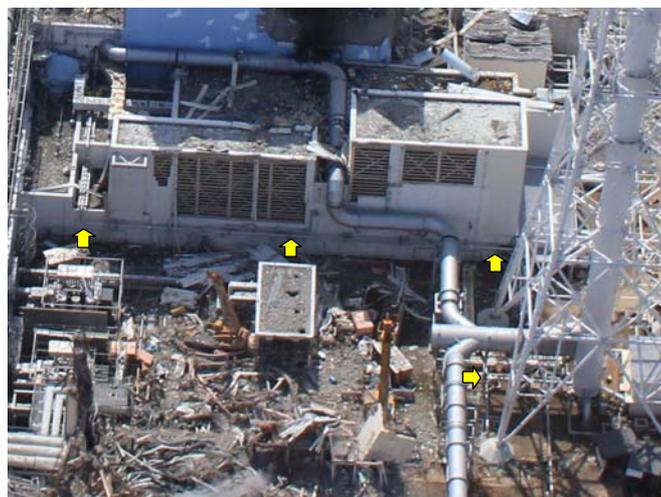
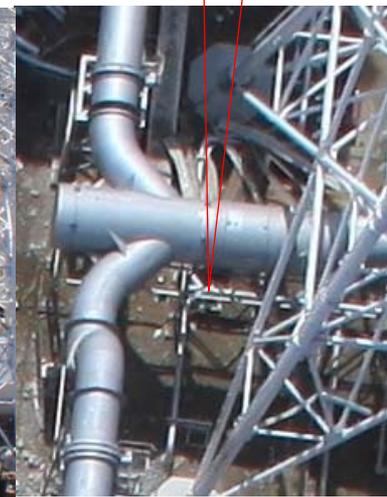
3号機から4号機への水素の流入経路

○水素は、3号機のベント流がSGTSを経由して流入と推定 (SGTS線量測定により確認)

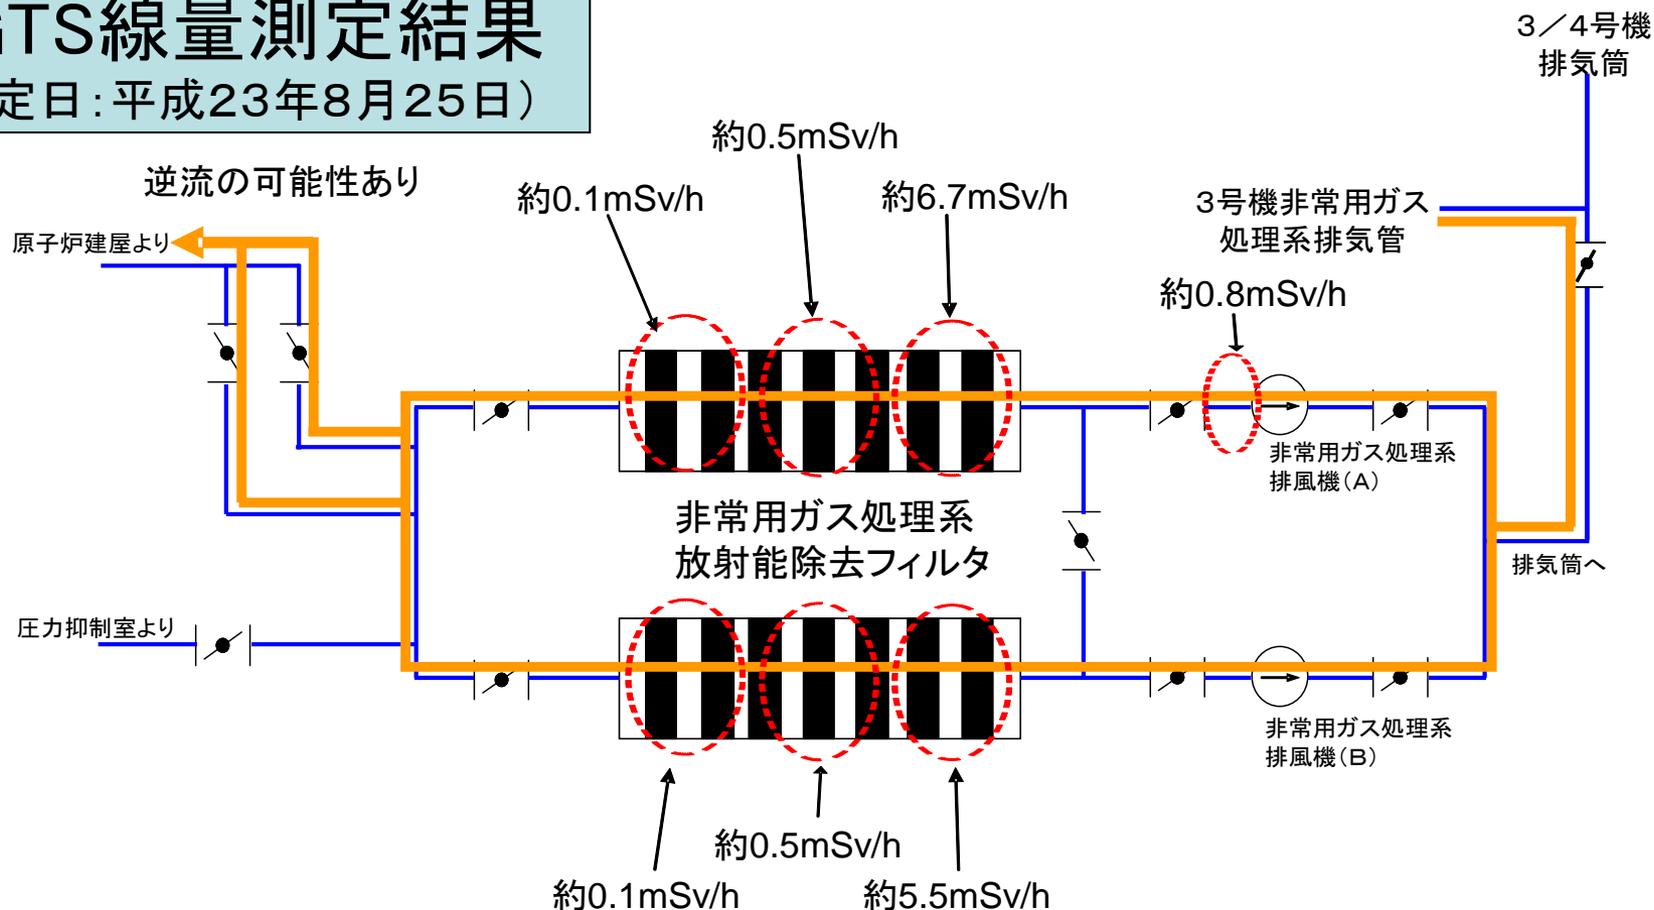
SGT5線量測定結果

○4号機のSGT5には、電源喪失時に逆流を制限するダンパなし

○3号機側の線量が高い

⇒3号から4号に向かった放射性物質の流れの存在

○4号機側の線量は低く、4号機の建屋線量が1～3号機と比較して低いことと整合

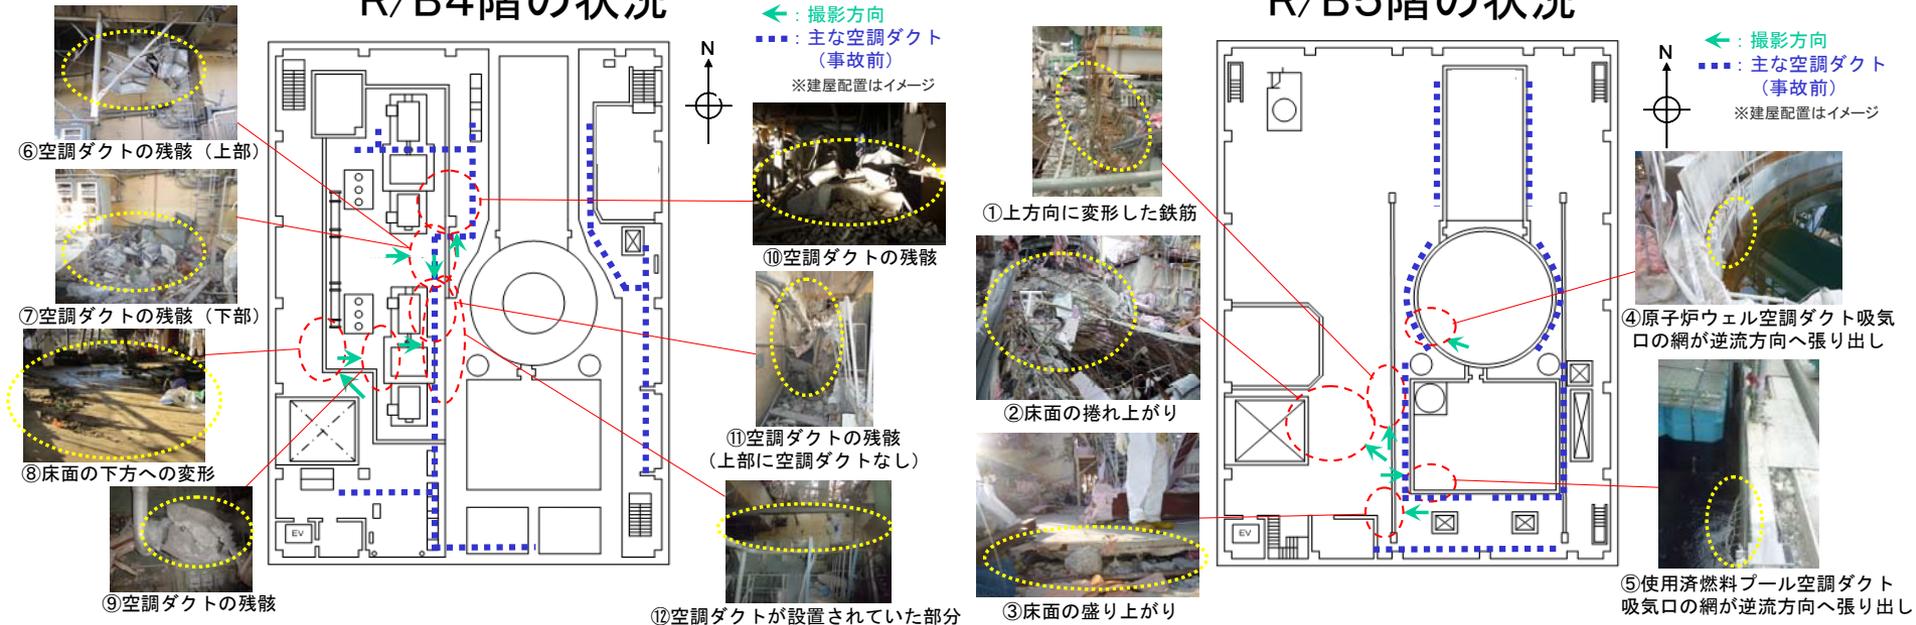
- R/B5階の床面が上に盛り上がっている
- R/B4階の床面が押し下げられている
- R/B5階の空調吸気口の網が逆流方向に張り出し
- R/B4階では、空調ダクトの残骸と推定されるガレキが多数存在

主な圧力の発生箇所は、R/B4階の空調ダクト付近であると推定

R/B4階の状況

R/B5階の状況

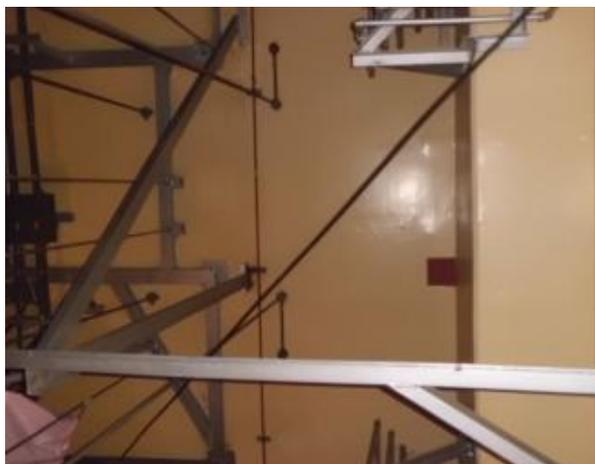
○ プール周辺の壁の状況(シェル壁)

1階、2階のシェル壁については、建屋内の調査により損傷が無いことを確認

3階のシェル壁は、厚さが1850mmであり構造上問題は無いものと評価

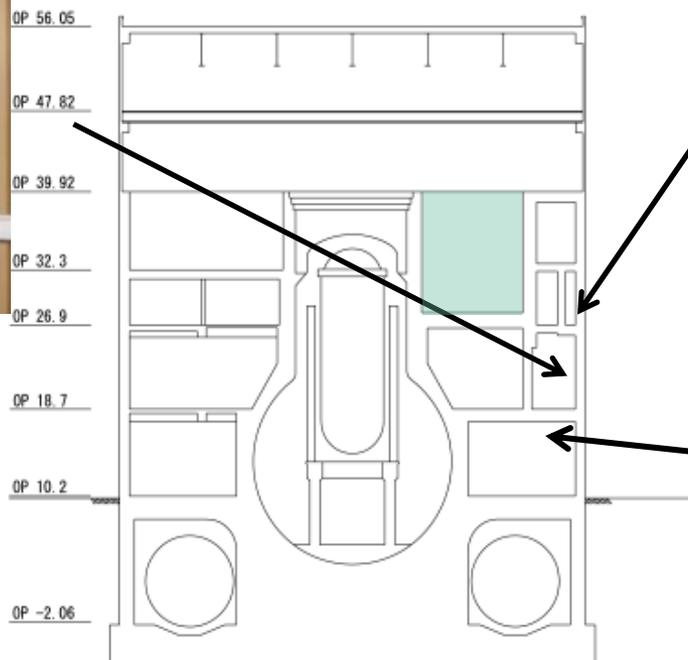
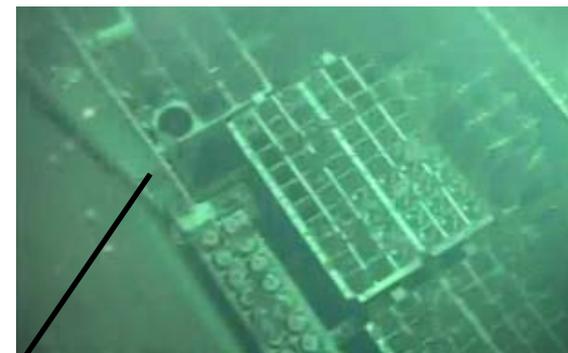
使用済燃料プール下部(床)の状況
(H23. 5. 21撮影、下階から天井を見上げた写真)

使用済燃料プール下部にあたる2階で漏水等は発生していない

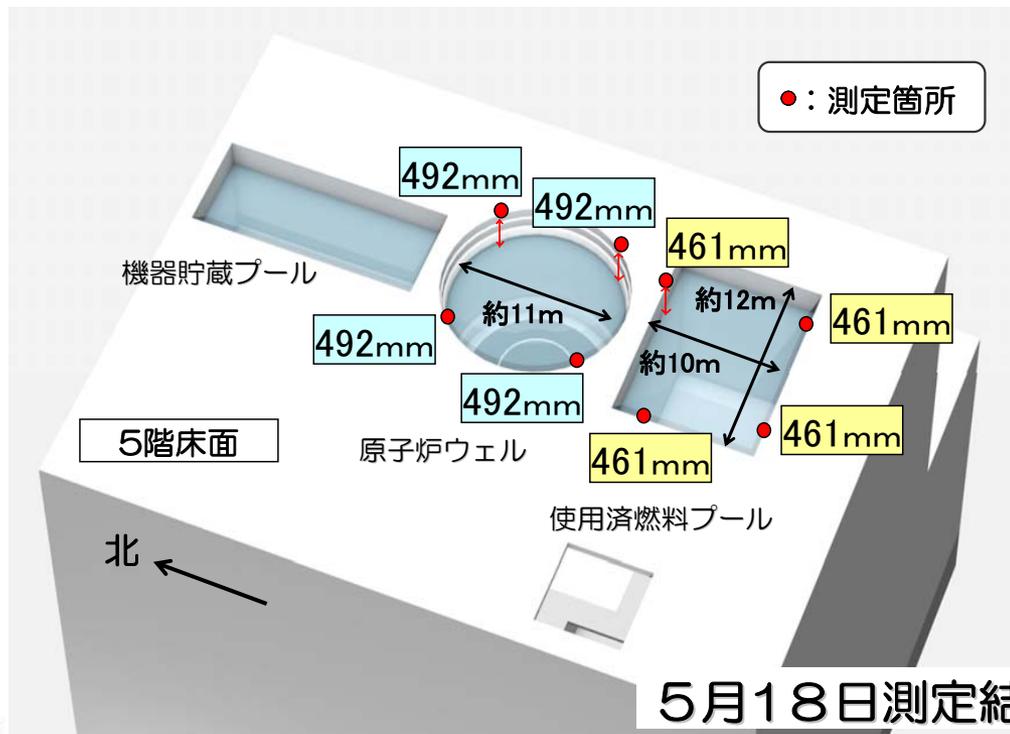
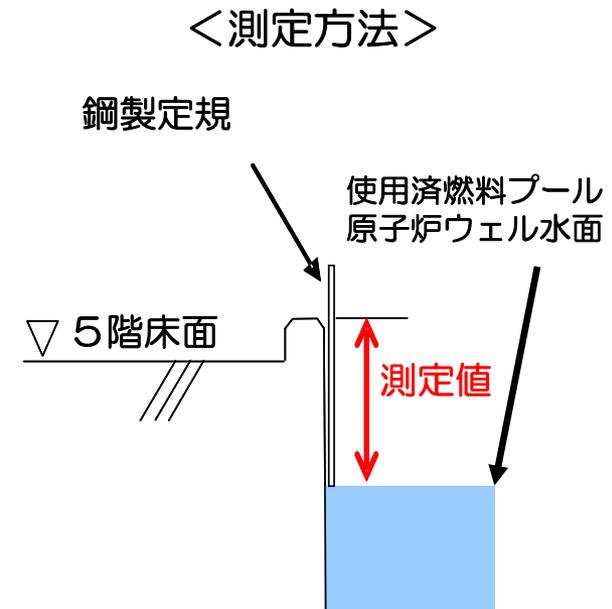
- 5階床面と原子炉ウェルおよび使用済燃料プールの水面の距離を計測
 - 四隅の測定値がほぼ同じであり、5階床面と水面が平行であることを確認
(既に、H24.2.7とH24.4.12の2回実施し、建屋が傾いていないことを確認済み)
 - 外壁面の定点を、光学機器により計測することで、外壁面の垂直度を確認
 - 全ての定点において、建築基準法の制限値以内(※)であり、建物全体は傾いていない
- ※建築基準法における許容応力度計算において、傾きは1/200以内であることが定められている。

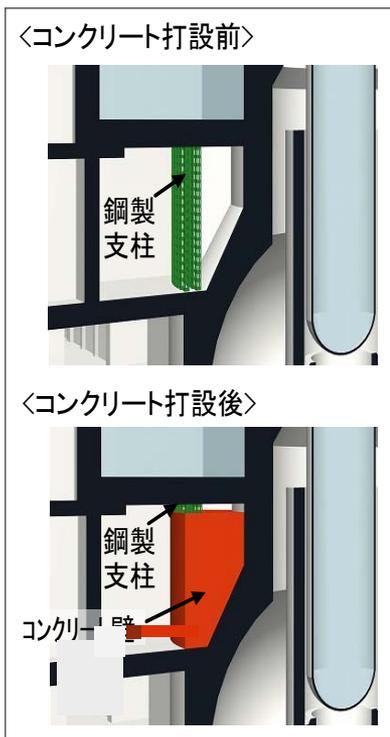
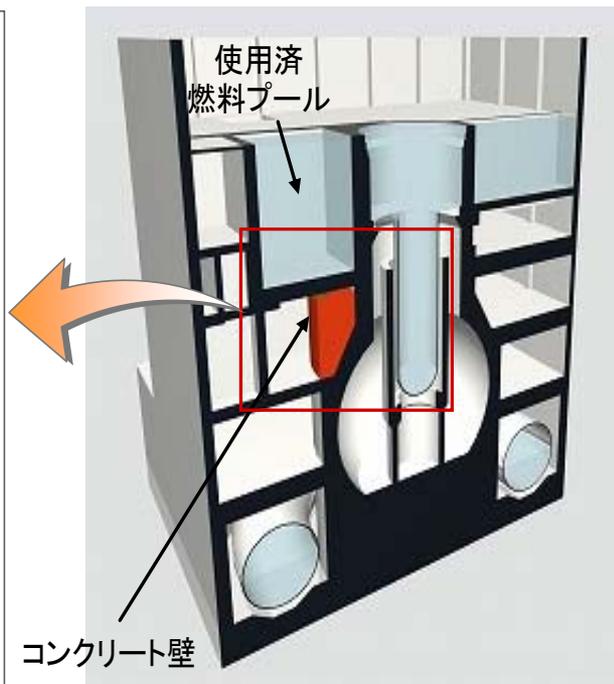
- 再び東北地方太平洋沖地震と同程度の地震(基準地震動 S_s)が発生しても、使用済燃料プールを含め、原子炉建屋が壊れないことを解析により確認しました。
- 4号機燃料プール底部を補強して、耐震余裕度を20%以上向上させました。

※鋼製支柱(緑)の設置後、
コンクリート(赤)を打設

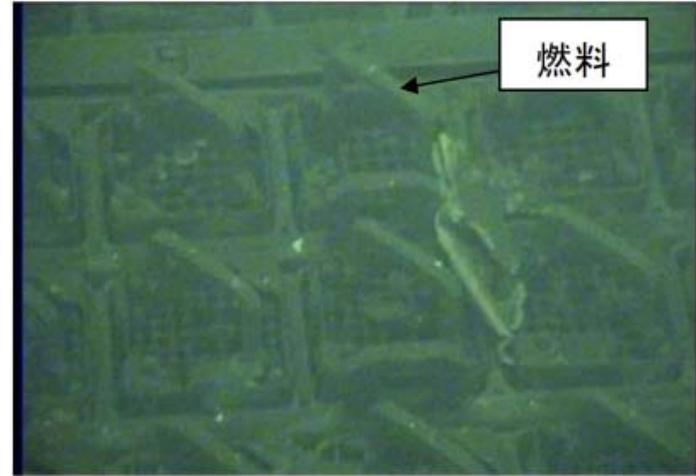
(1) 使用済み燃料プール内の撮影結果

- 複数回に亘る使用済み燃料プール内の撮影
(平成23年4月29日、5月7日、平成24年2月9日)
- 使用済み燃料プール内のがれき分布状況調査
(平成24年3月15日～21日)
- これまでのところ燃料ラックの異常は確認されず

燃料の大規模な損傷はなかったものと推定

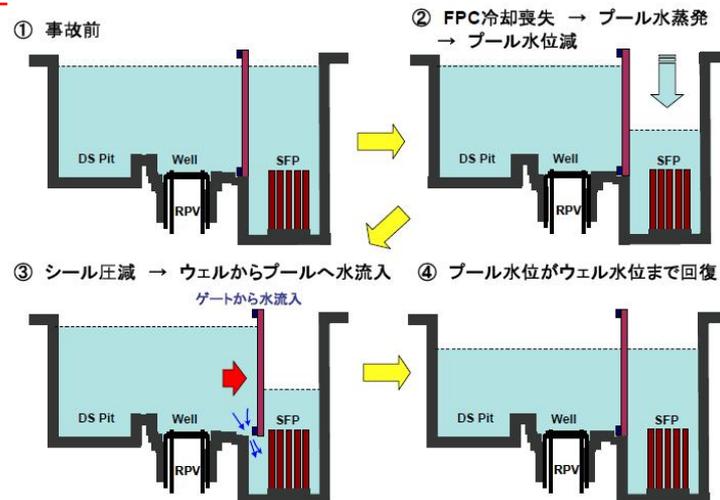
プールゲートからの水流入メカニズム

○プールゲートを介して原子炉ウェルの水が流入し、水位低下が緩慢に

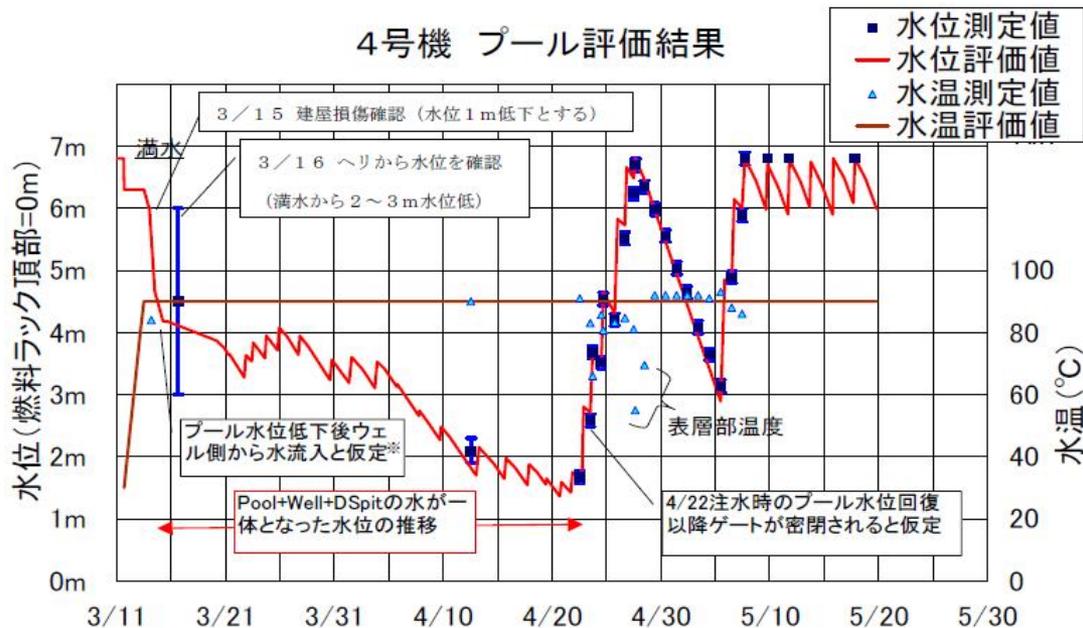
4号機 プール評価結果

○定期検査終了後の全燃料取り出し状態であり、熱的に最も厳しかった

(燃料が露出するのは3月下旬と推定していた)

○プール内の写真及びプール水サンプリングの結果から、燃料の健全性は維持しているものと評価

※:水位評価値においては、ウェル・DSピット側からプール側への水の流入を考慮している。

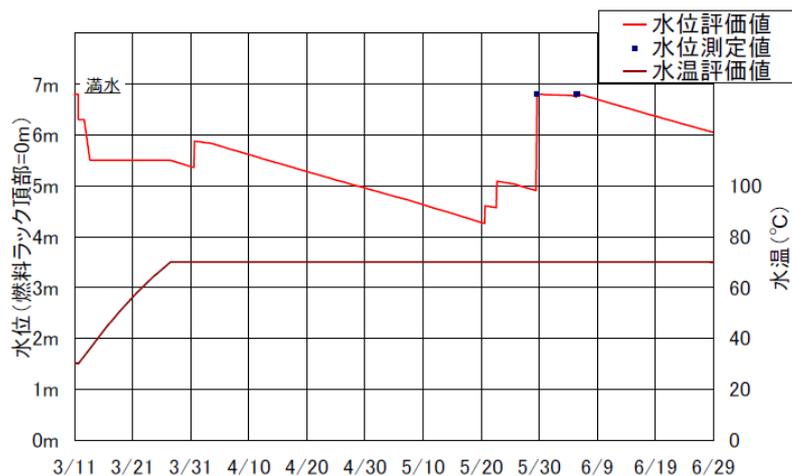
1号機使用済み燃料プールの温度・水位

- 崩壊熱が小さく、温度は70°C程度で推移
- 蒸発に伴う水位低下あるが、水深は確保
- 1, 3号機は原子炉建屋爆発でもプール機能は維持

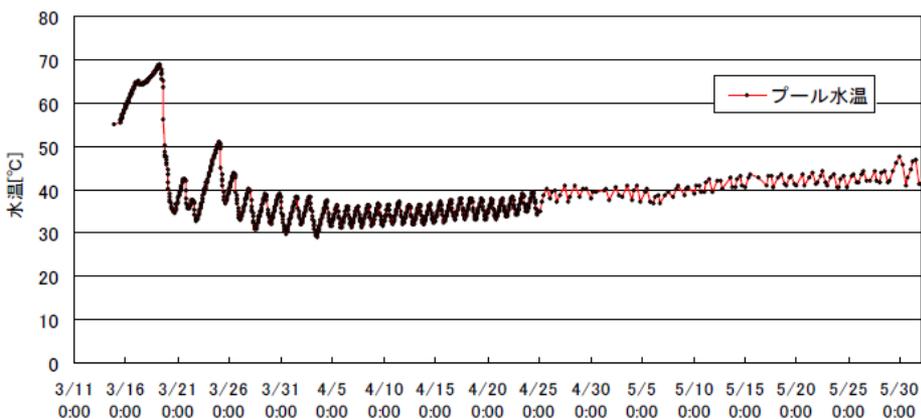
5号機使用済み燃料プールの温度

- 崩壊熱が小さく、温度は70°C程度まで上昇
- 燃料の冷却に支障なし

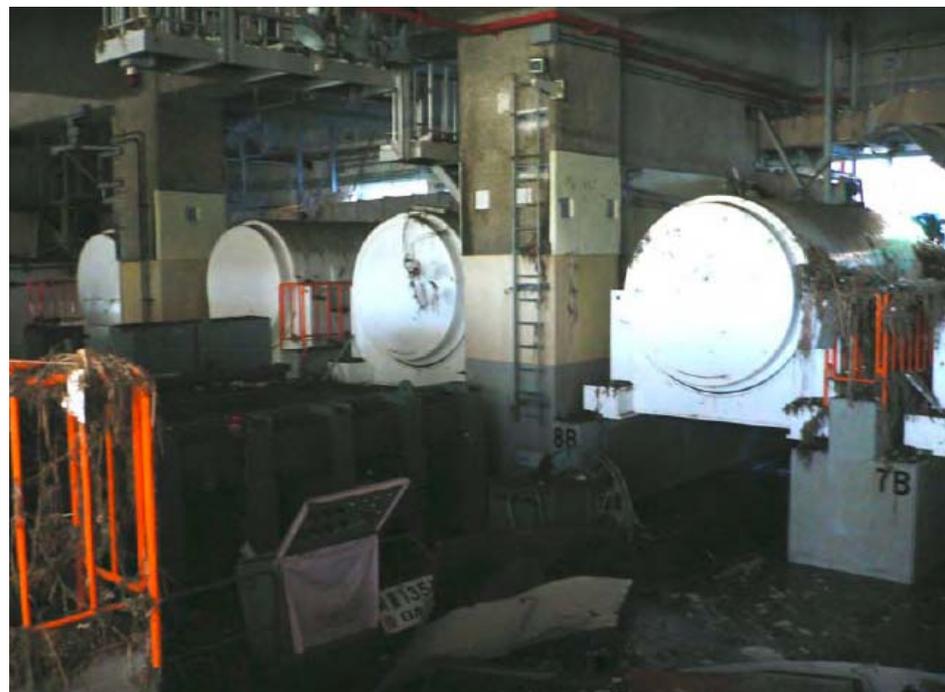
乾式貯蔵キャスクの構造

- 津波により大量の海水、砂、瓦礫等が建屋に流入
- 床面浸水、ルーバや扉等の損壊
- 空気の流れの障害はなく、冷却上の問題なし
- 放射線場もバックグラウンド程度

密封性能維持と推定。今後、リーク試験予定。
