東北地方太平洋沖地震発生後の 女川原子力発電所の状況および安全対策について

平成24年10月22日

東北電力株式会社

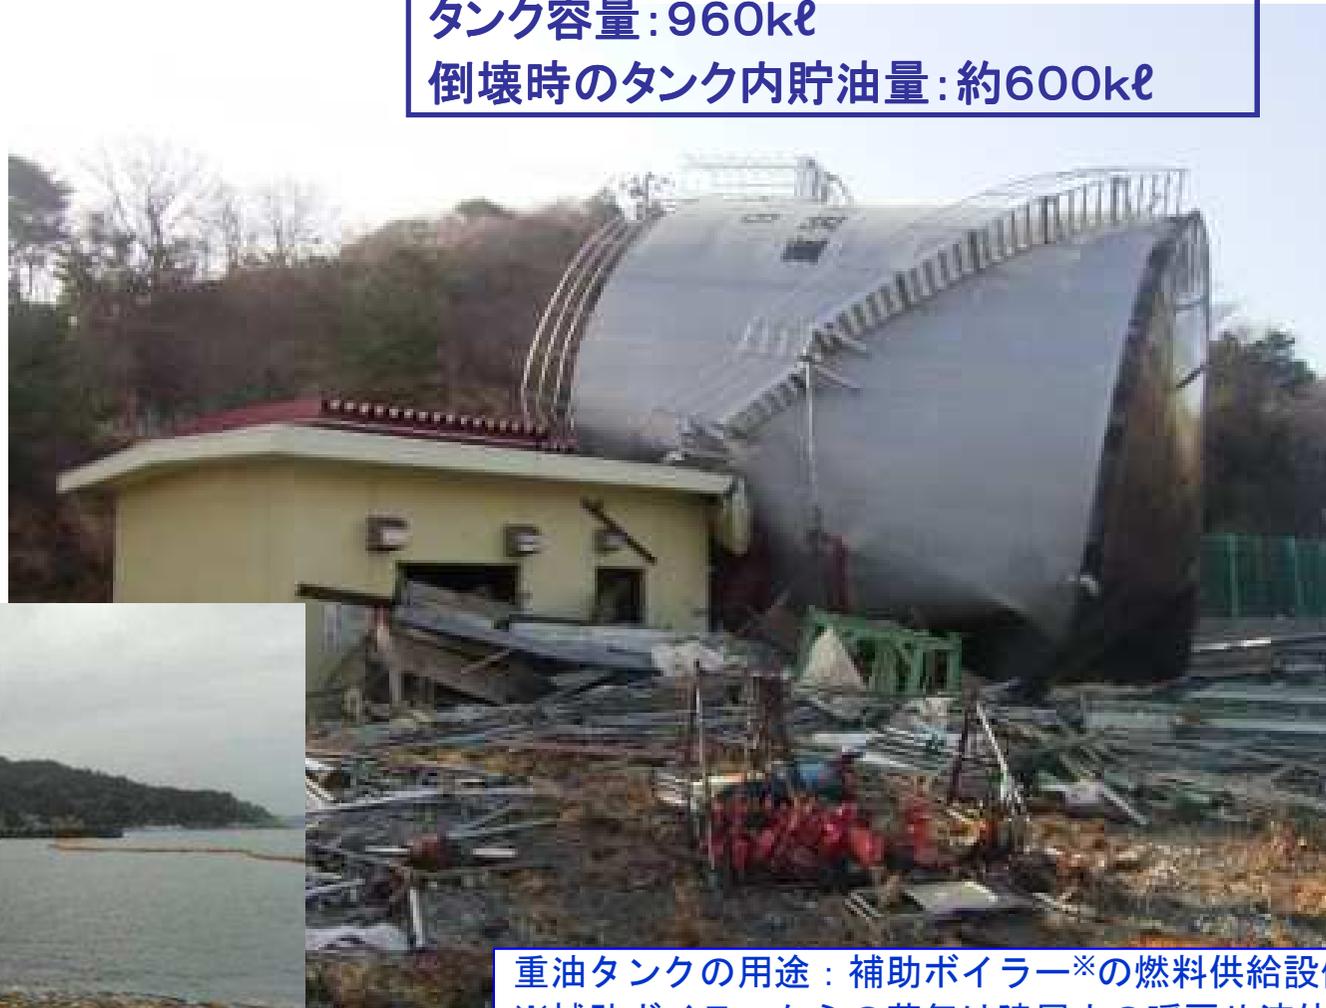
2-②女川1号機 重油タンクの倒壊

タンク容量: 960kℓ

倒壊時のタンク内貯油量: 約600kℓ

重油タンクの用途: 補助ボイラー※の燃料供給設備
※補助ボイラーからの蒸気は建屋内の暖房や液体
廃棄物の濃縮等に使用 (常用系)

オイルフェンス設置

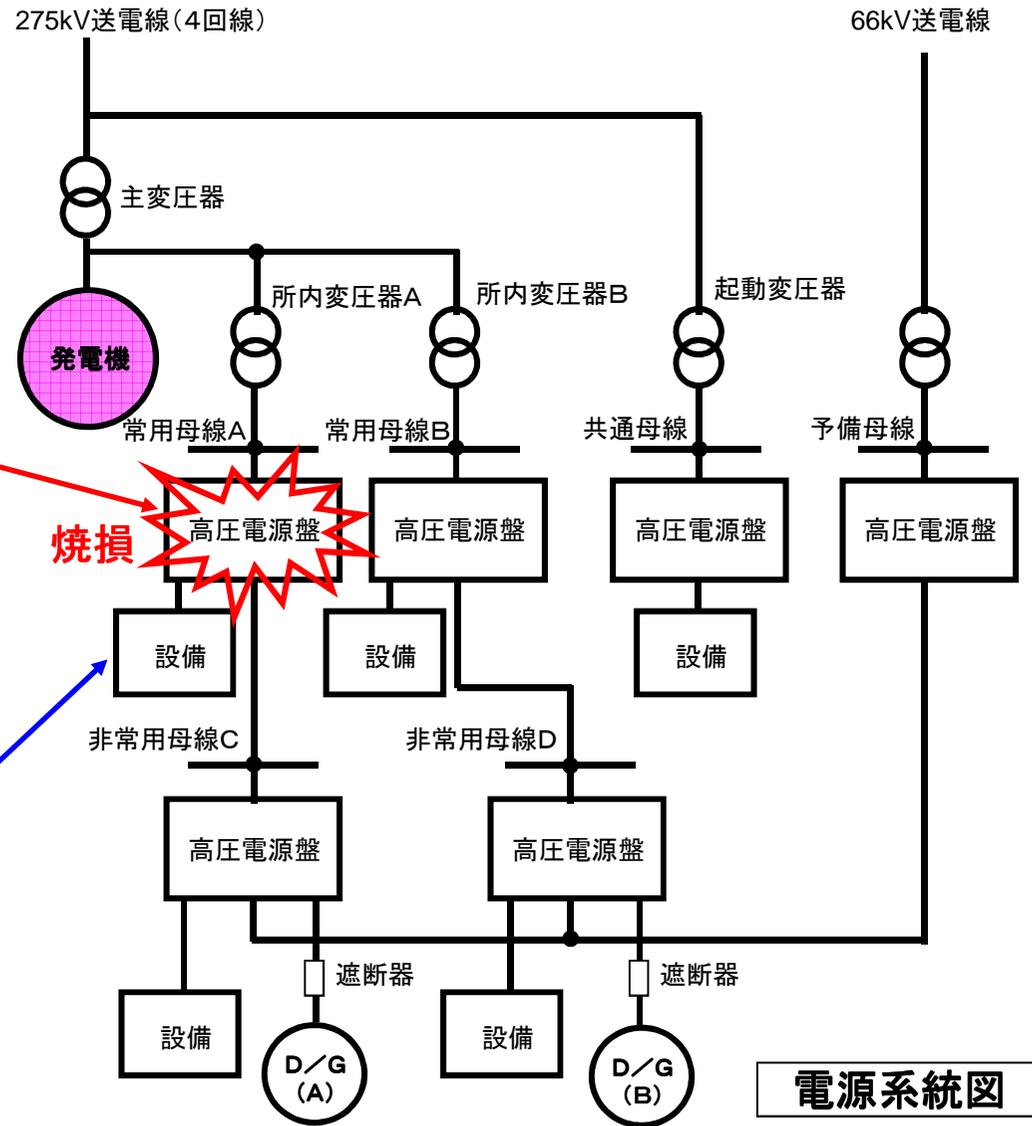
2-③女川1号機 高圧電源盤(A)の焼損(1/2)

- 14:57火災報知機発報
- 15:30タービン建屋地下1階で発煙を確認
- 15:41消防署へ119番通報
- 自衛消防隊消火活動
- 22:55消火宣言

【高圧電源盤(A)の主要負荷】

原子炉再循環ポンプ(A),
 循環水ポンプ(A),
 復水ポンプ(A) などの常用負荷

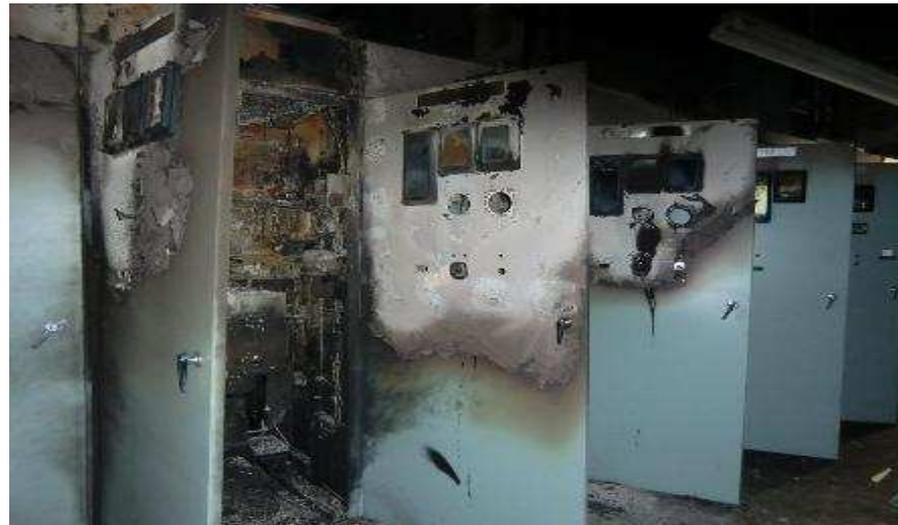
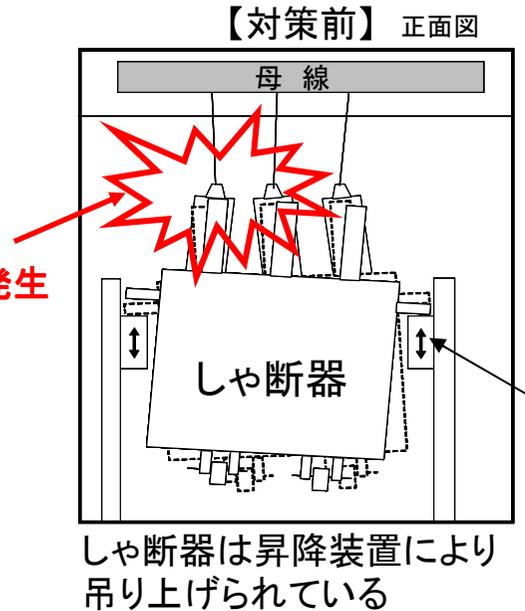
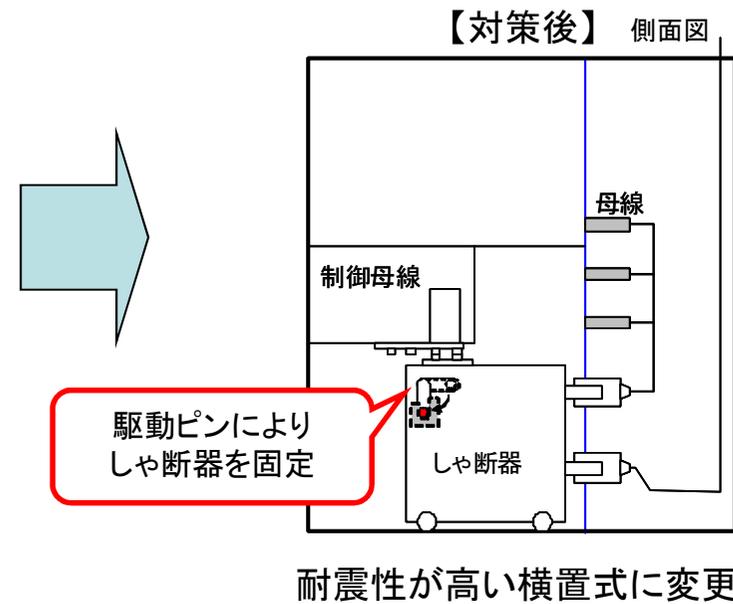
2-③女川1号機 高圧電源盤(A)の焼損(2/2)

【推定原因】

地震により短絡

↓
短絡電流・アーク(火花)発生

↓
盤内のケーブルの
絶縁被覆が焼損

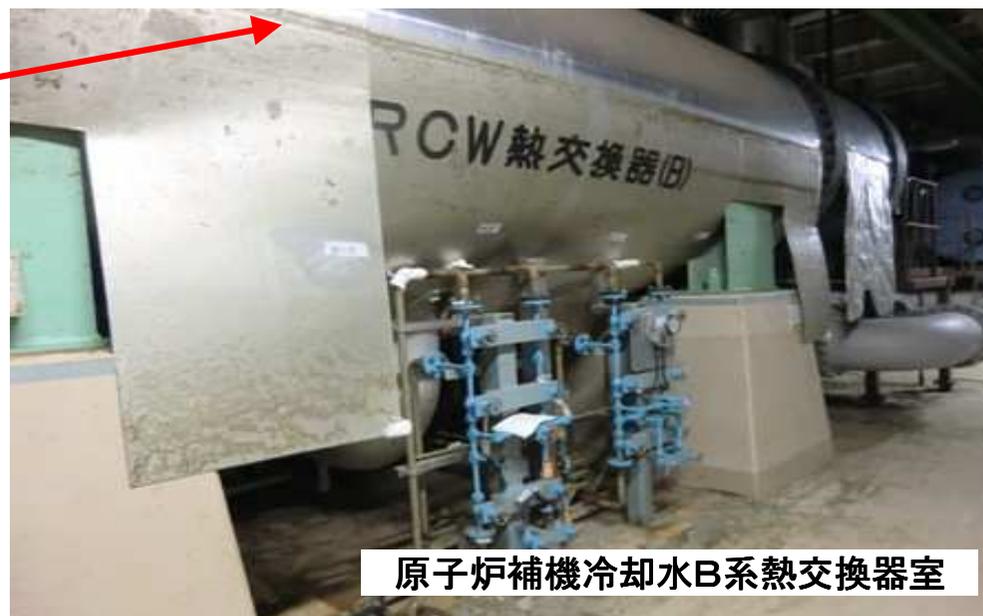
高さ約2.5mまで浸水

仮設ポンプ8台にて
海水の汲み上げを実施

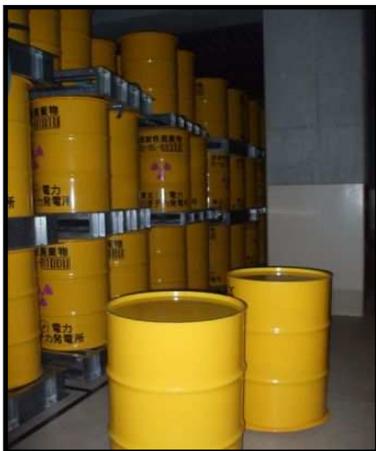
固体廃棄物貯蔵所:ドラム缶の落下・転倒

(ドラム缶の破損・フタのはずれは無し)

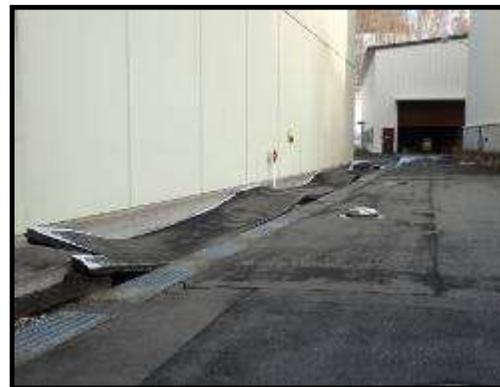
構内:舗装道路陥没

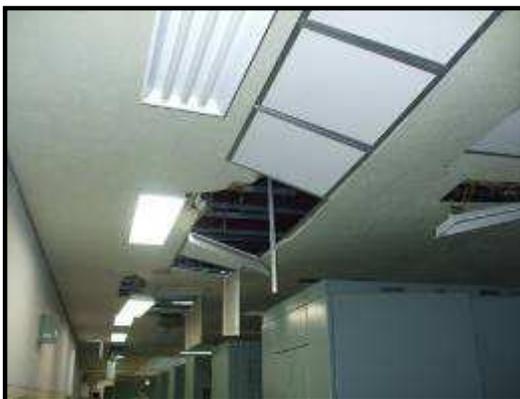
1号機中央制御室:天井化粧板の脱落

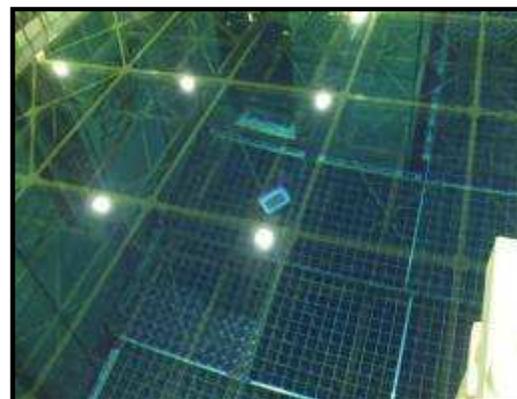
3号機使用済燃料貯蔵プール:異物落下
