東北地方太平洋沖地震発生後の 東海第二発電所の状況について

平成24年10月22日

日本原子力発電株式会社

東北地方太平洋沖地震の概要と東海第二の状況

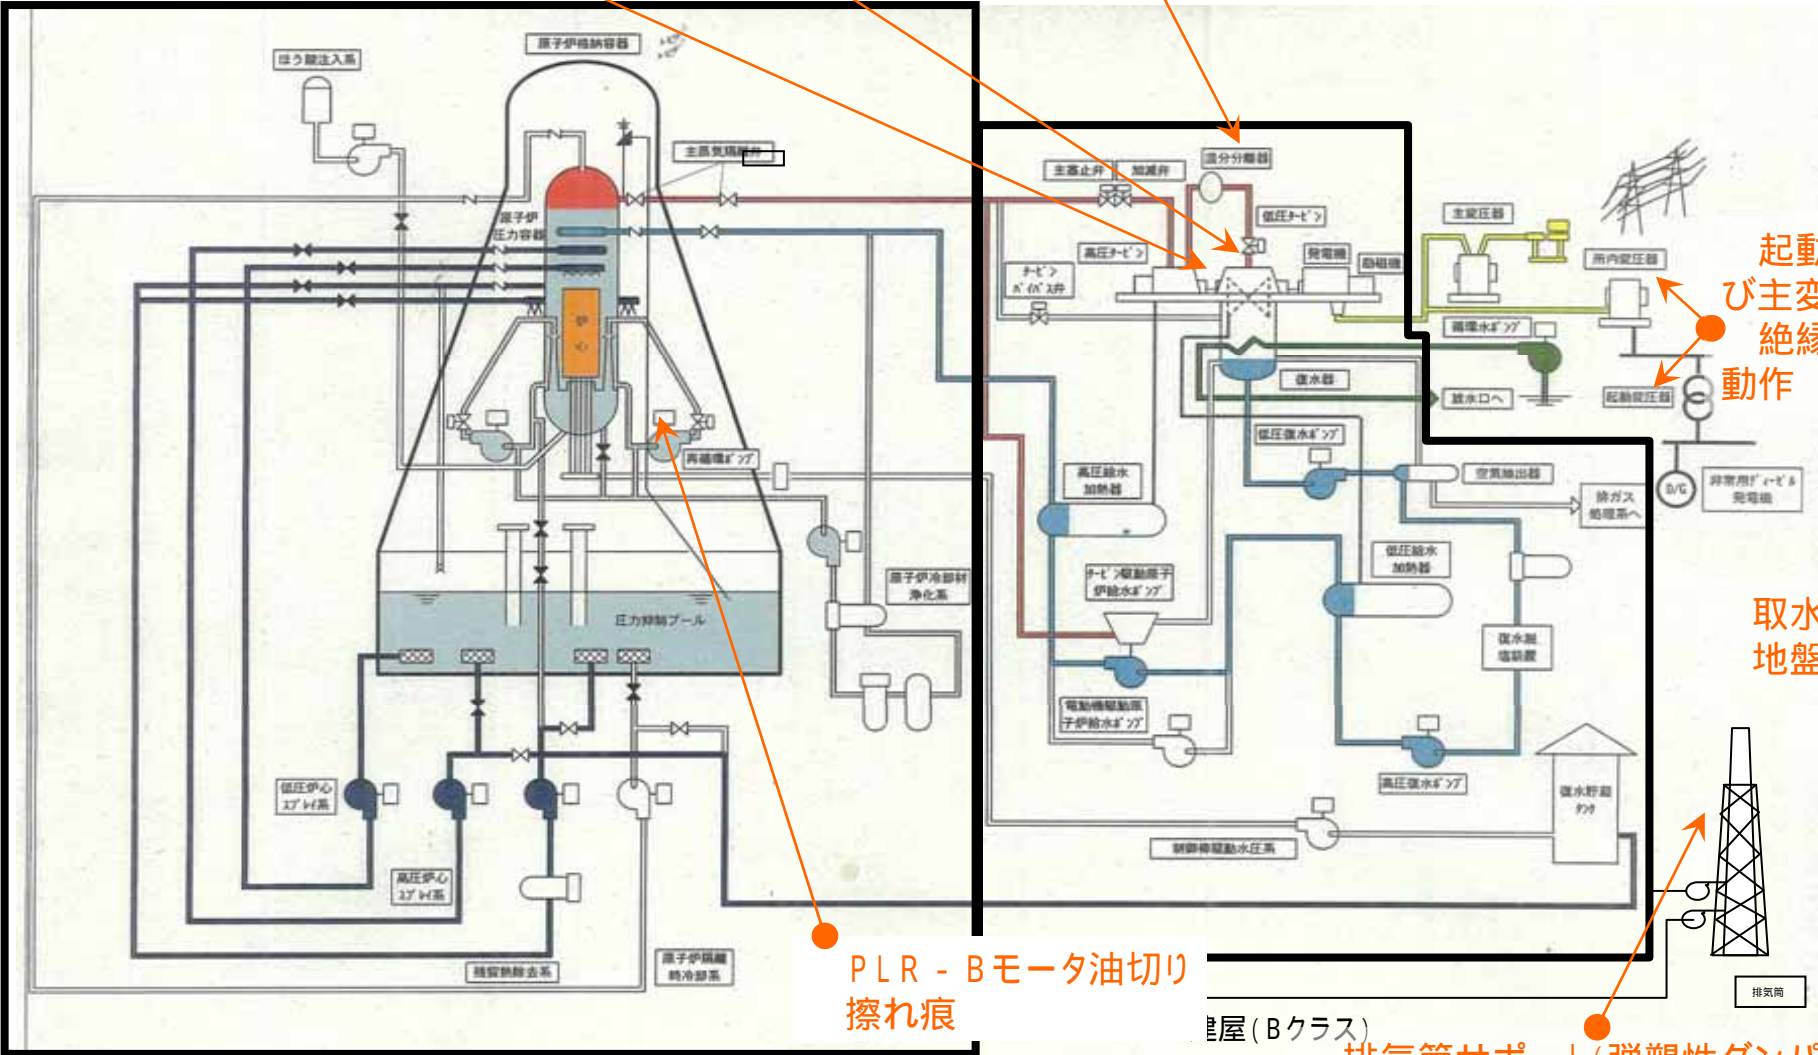
地震の影響と考えられる主な不具合

機器名	事象
タービン中間軸受台	傾き、基礎等損傷
高圧・低圧タービン翼	擦れ痕
湿分分離器油圧防振器	折損・変形
起動変圧器及び主変圧器	絶縁油放圧板動作
取水口エリア	地盤沈下等
排気筒サポート	変形(想定内)
PLR - Bモータ	油切り擦れ痕

タービン中間軸受台
傾き、基礎等損傷

高圧・低圧タービン翼
擦れ痕

湿分分離器油圧防振器
折損・変形

起動変圧器及び主変圧器
絶縁油放圧板
動作

取水口エリア
地盤沈下等

PLR - Bモータ油切り
擦れ痕

排気筒サポート(弾塑性ダンパ)
変形(想定内)

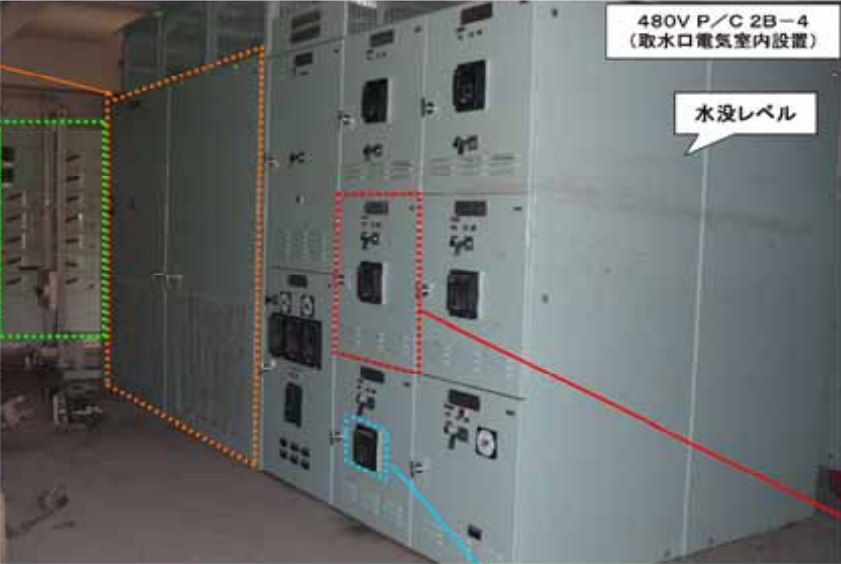
動力変圧器(6.9kV/480V)
絶縁抵抗:0MΩ
洗浄・乾燥により絶縁の回復は困難
(類似品で回復した実績なし)

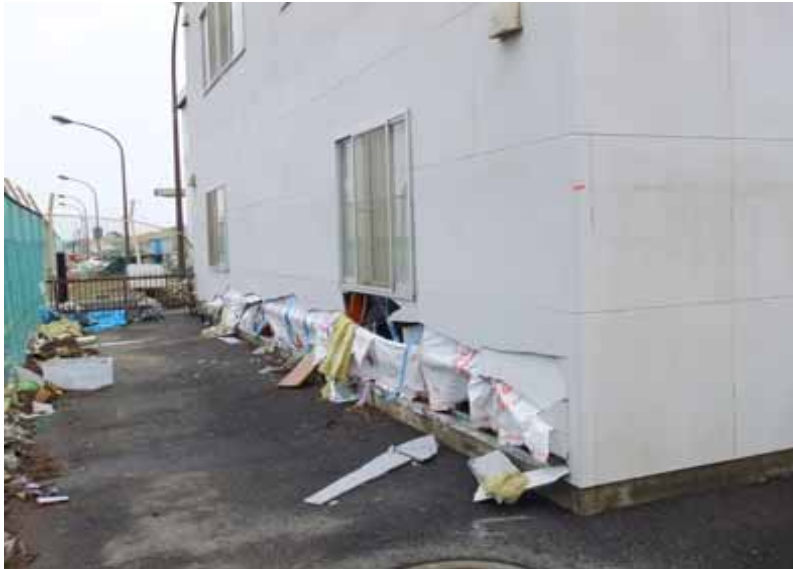
輸送本部建屋(S造)津波による外装材破損

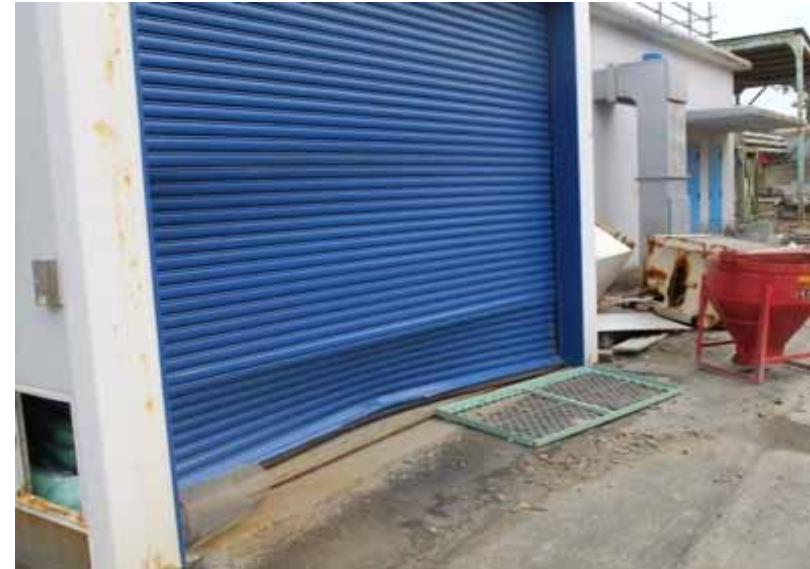
メンテナンスセンター(S造)シャッター変形

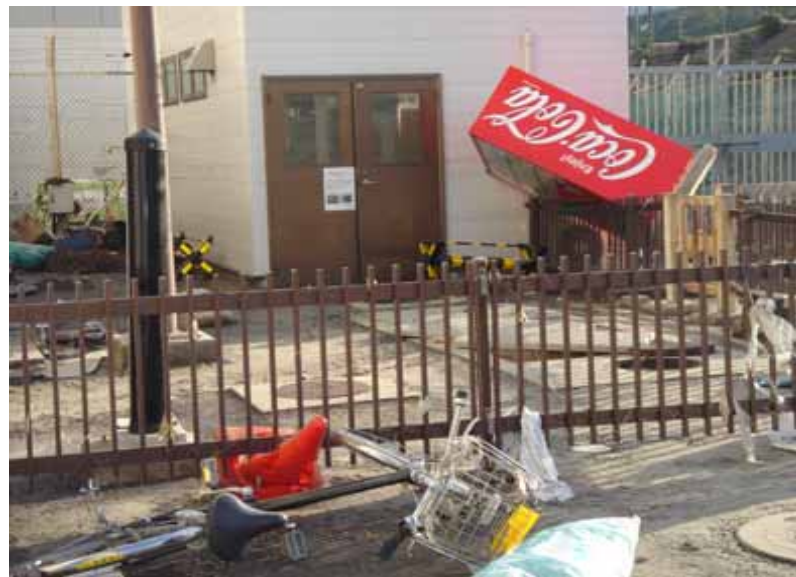
メンテナンスセンター(S造)自動販売機転倒

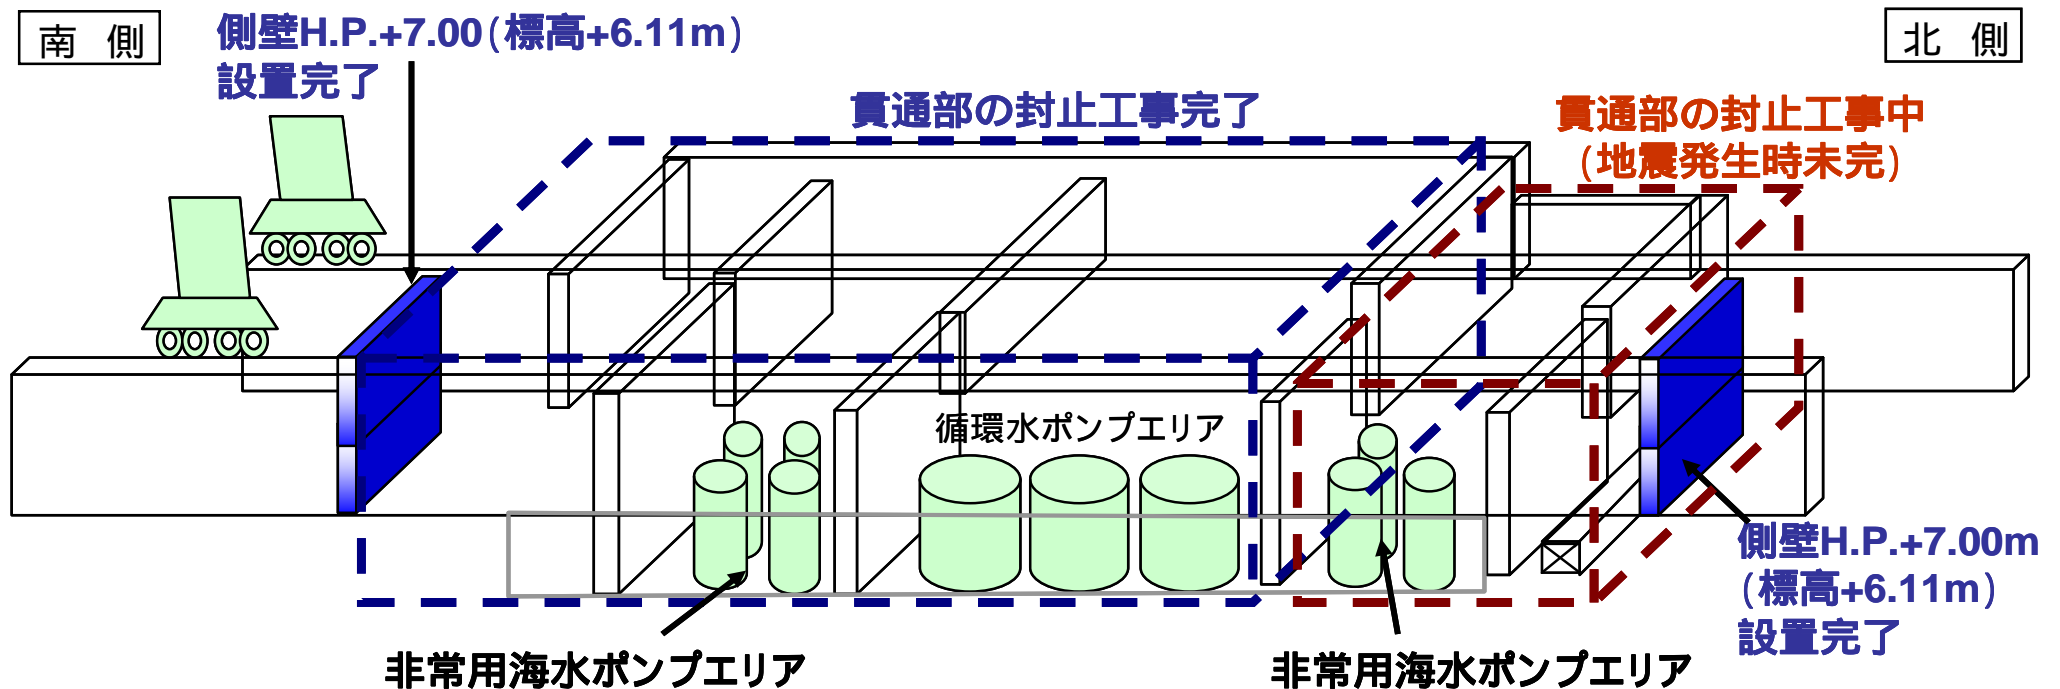
海水ポンプ室については、津波対策として側壁の嵩上げ工事(H.P.+5.80m(標高+4.91m)までであった側壁の外側にH.P.+7.00m(標高+6.11m)までの側壁を新たに設置)や、壁の貫通部(電気ケーブル等を通すための小さな穴)の封止(浸水を防ぐ)工事を実施してきており、側壁の嵩上げ工事は完了していたが、地震が発生した時点では壁の貫通部の封止工事については北側が完了していない状況であった。(:地殻変動による地盤の沈下は考慮していない。)

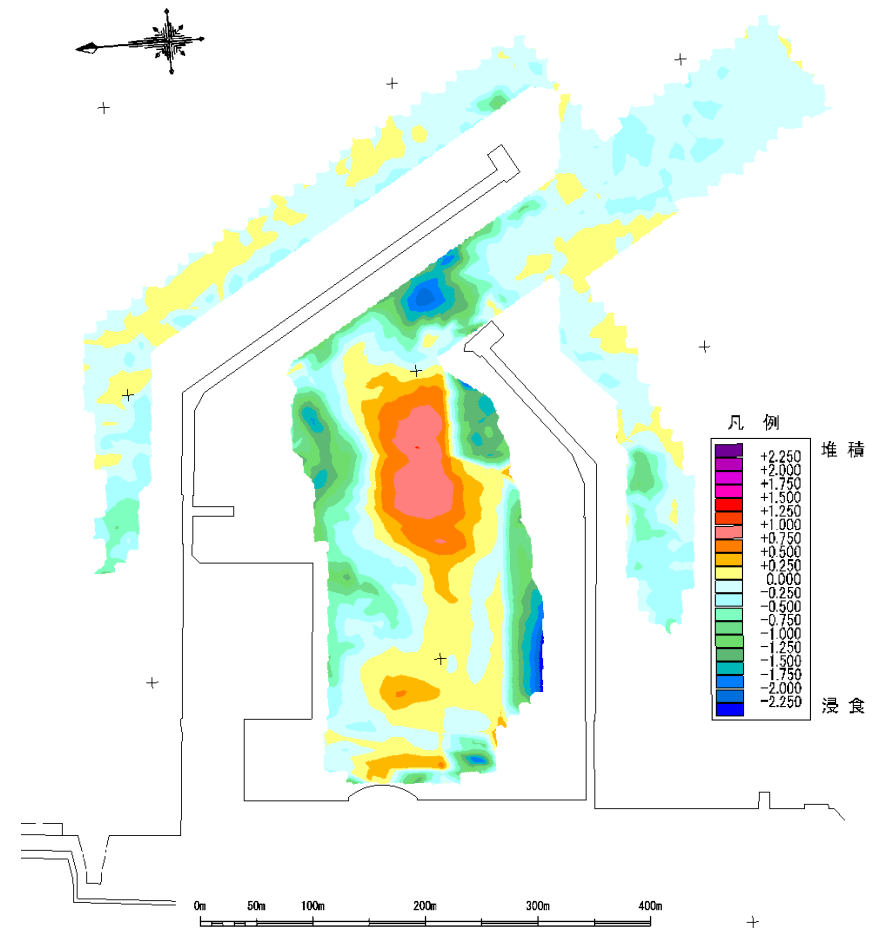
地震前後の海底地形の変化

- ・東海港内について東北地方太平洋沖地震発生後に行った深浅測量の結果、港口部分で顕著な浸食が認められるとともに、港湾中央部で若干の堆積とその周辺で若干の浸食が認められる。
- ・取水口前面については、顕著な堆積は認められず、取水機能に影響はない。
