福島第一原子力発電所事故について (5, 6号機)

平成24年11月2日

東京電力(株)原子力品質・安全部原子力安全グループ
宮田 浩一

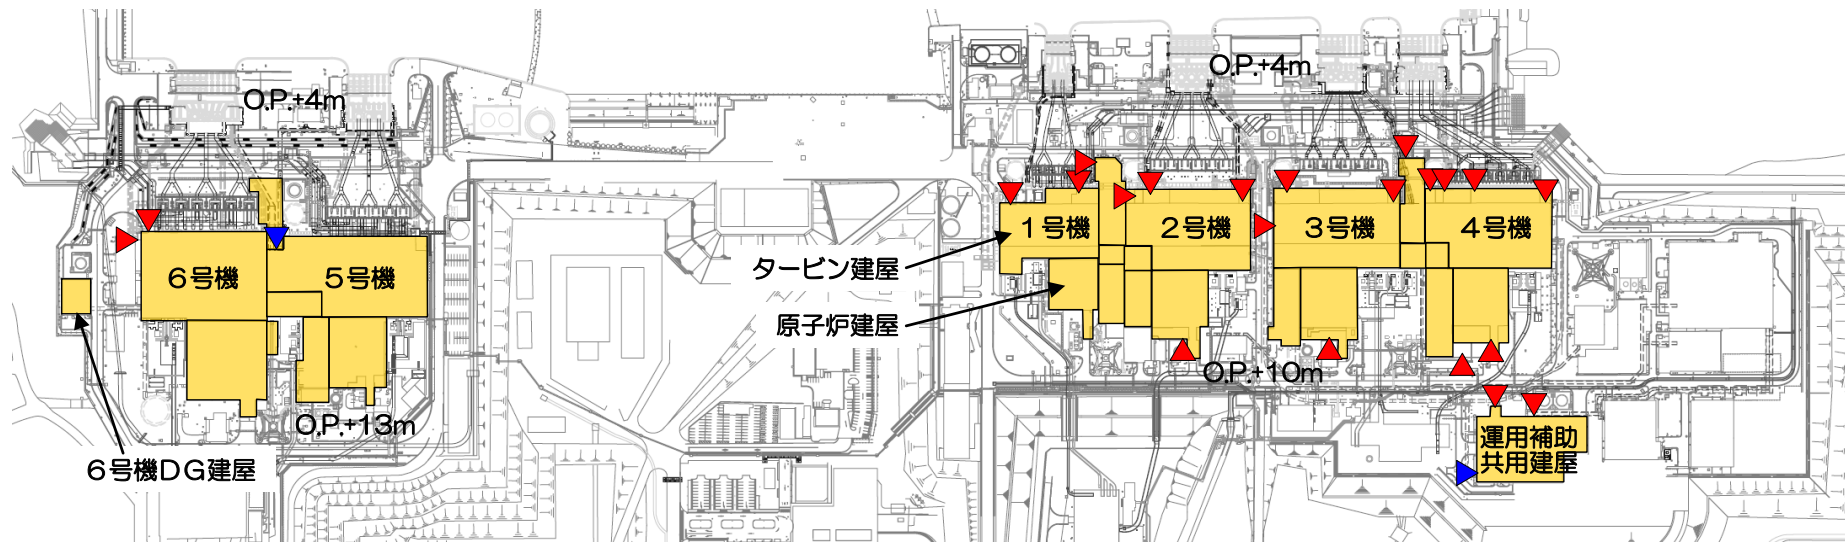
福島第一原子力発電所の浸水経路

原子炉建屋敷地高さ

1～4号機: O.P.+10m

5, 6号機: O.P.+13m⇒浸水被害が相対的に小さかった

- ・ 今回の津波高さ(津波再現計算による推定); 約13m
- ・ 土木学会手法による評価値(最新評価値); O.P.+5.4~6.1m
- ・ 設置許可時の設計基準値: O.P.+3.1m

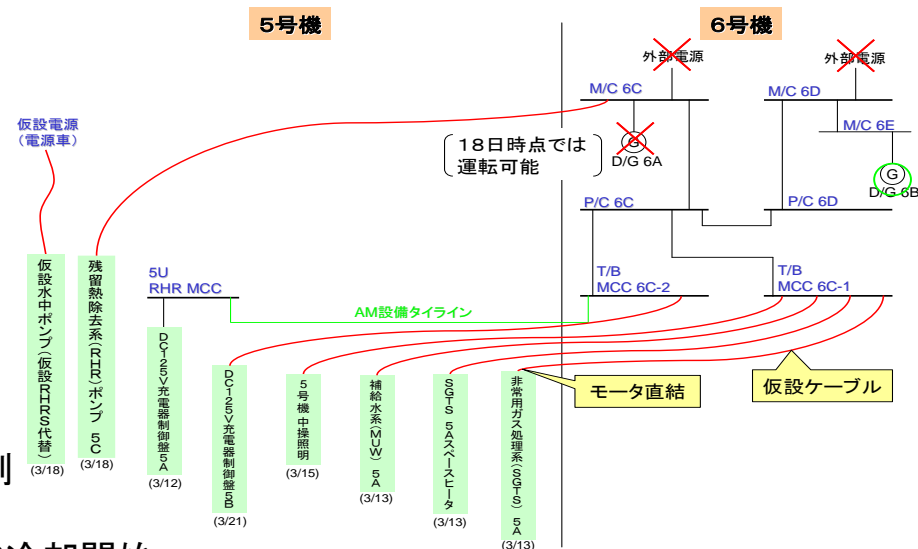
5号機におけるイベント

5号機の状態：定期検査としてRPV耐圧試験中
(原子炉圧力約7MPa[gage], 炉水温度約90℃)

3月11日14時46分：地震発生⇒電源喪失によるCRDポンプトリップで圧力低下(約5MPa)
非常用D/G5A,5B自動起動

3月11日15時40分頃：津波襲来⇒全交流電源喪失、直流は使用可能であり、プラントパラメーター確認可

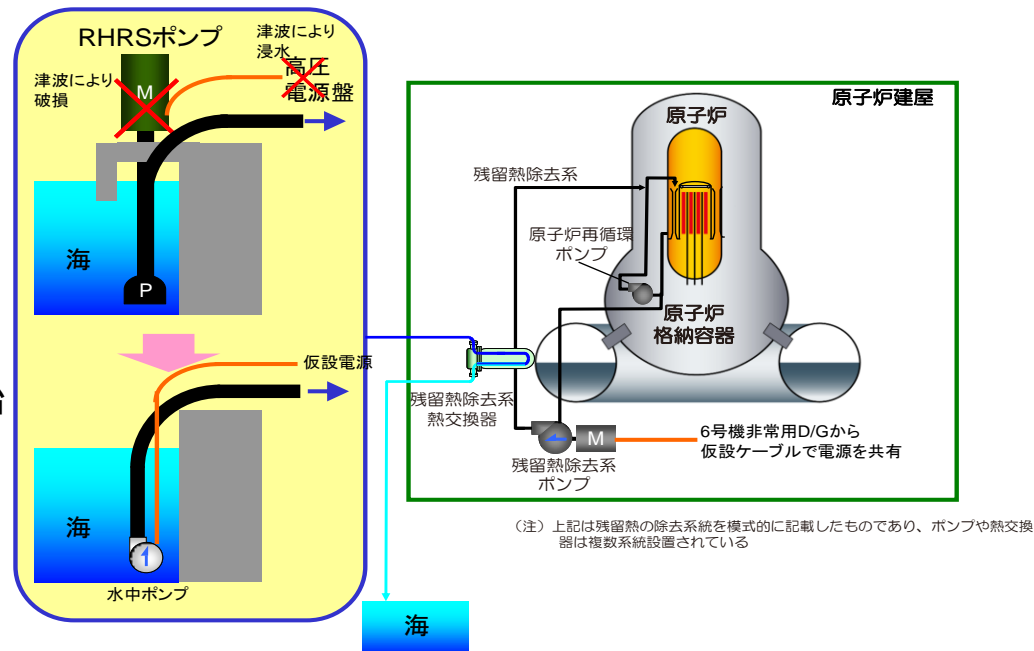
6号機におけるイベント

6号機の状態：定期検査中（炉内燃料装荷状態、冷温停止、RPVヘッドオン）

3月11日14時46分：地震発生⇒非常用D/G6A,6B、HPCS-D/G自動起動

3月11日15時40分頃：津波襲来⇒非常用D/G6Bのみ継続運転、直流も使用可能

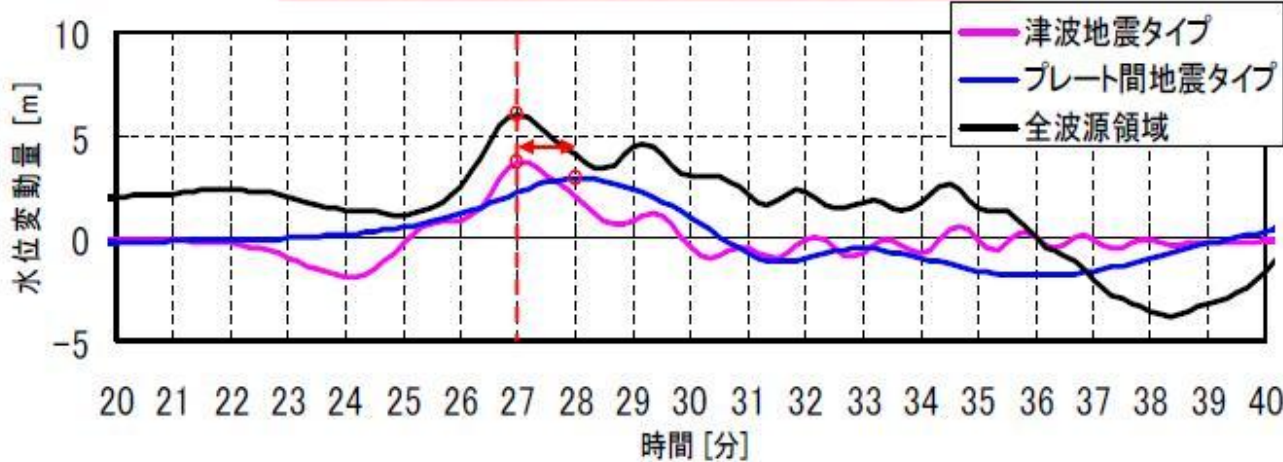
□ 福島第一原子力発電所(沖合約30km)

福島第一原子力発電所
沖合では、二つの波の重なり度合いが強い

波の重なり度合いの違いが、来襲した津波の規模の違いの主な要因であったと考えられる。

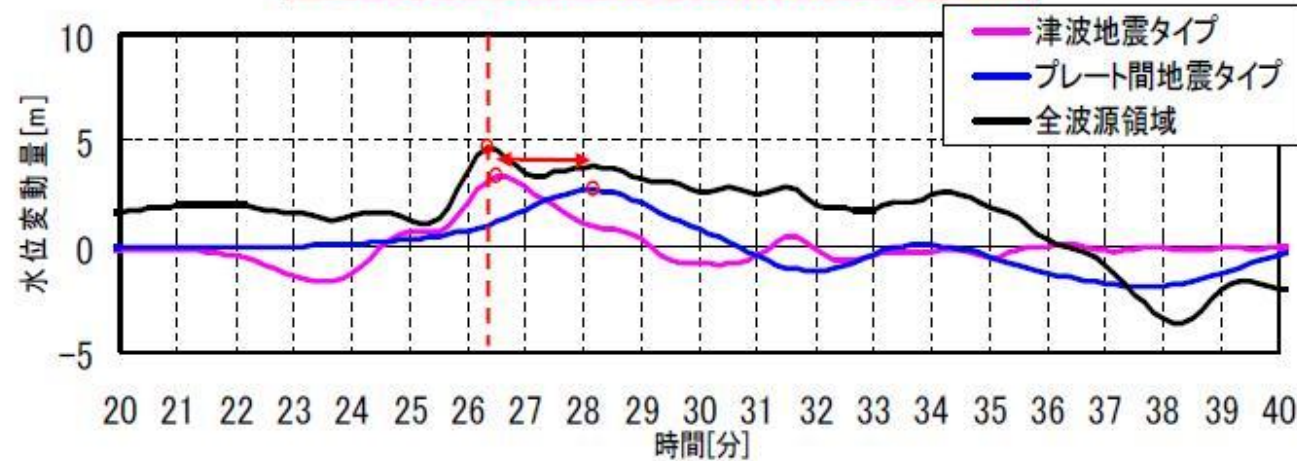
□ 福島第二原子力発電所(沖合約30km)

福島第二原子力発電所
沖合では、二つの波の重なり度合いが弱い

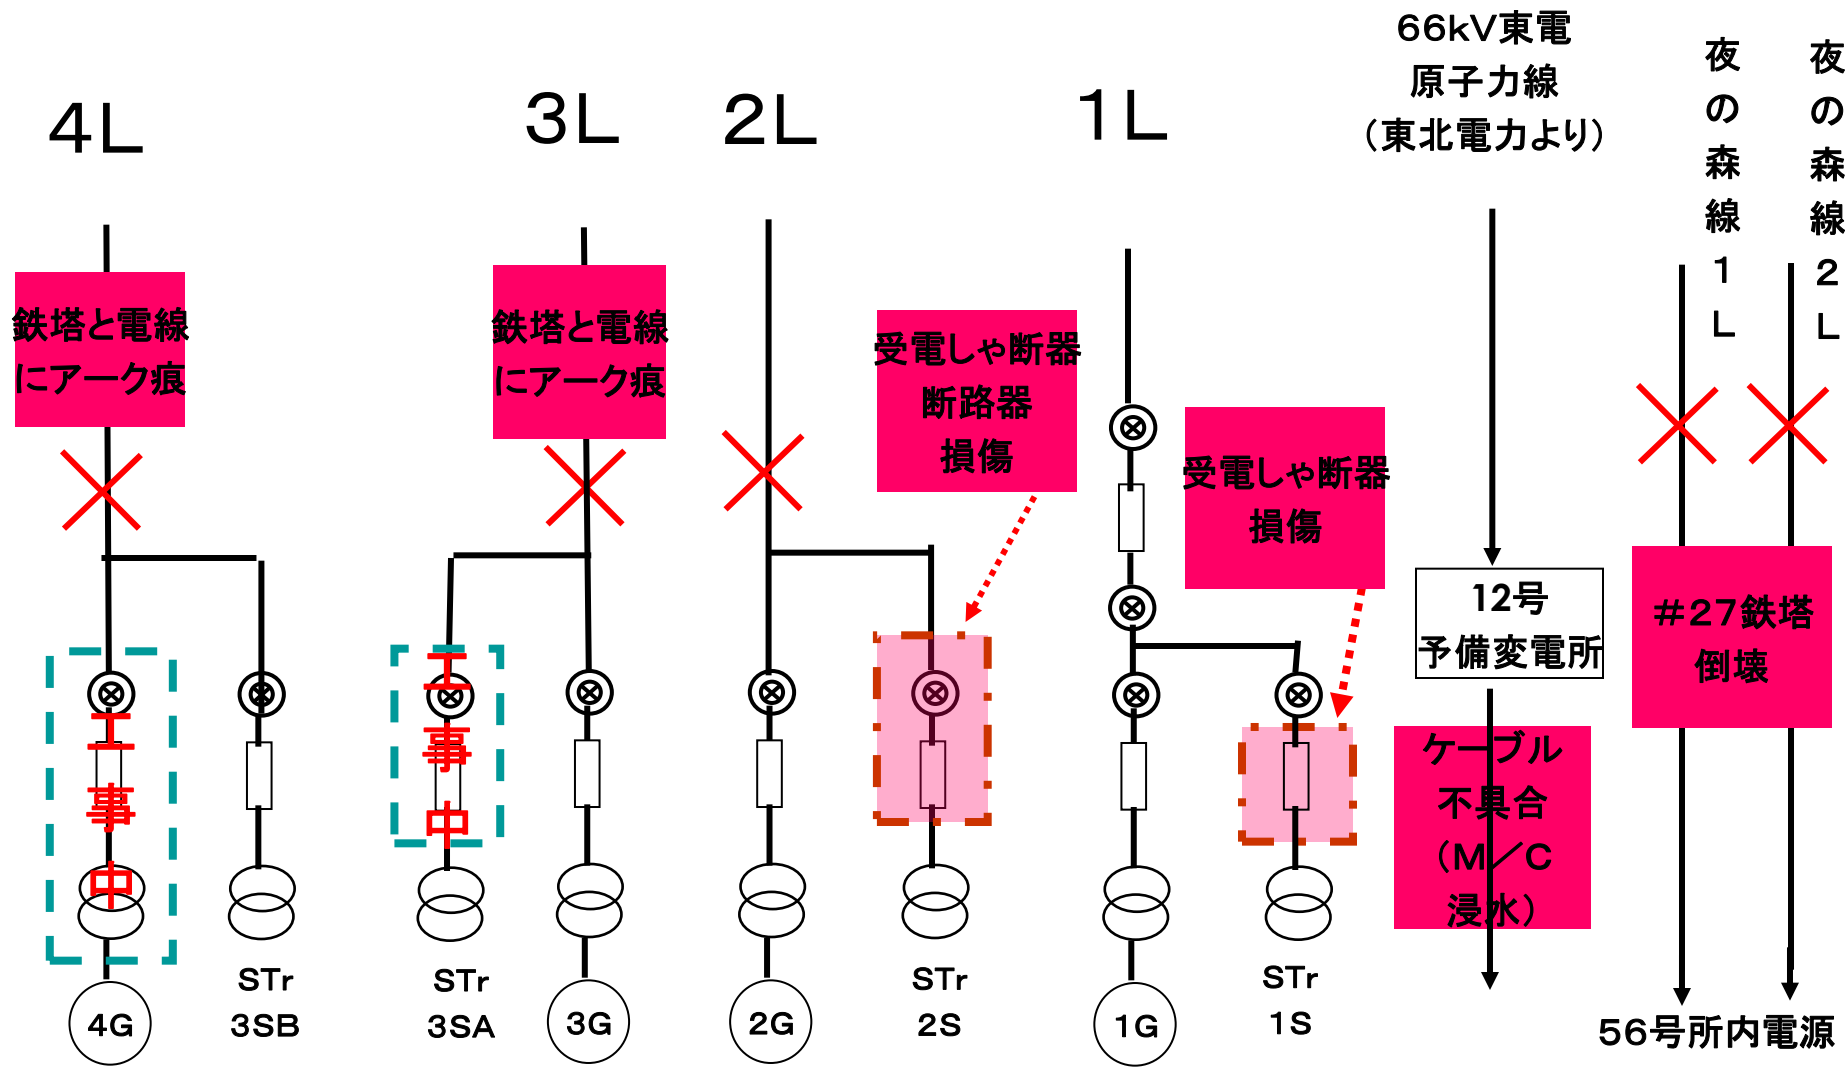
福島第一原子力発電所の電源の故障状況

定検中

X トリップ(送電停止)

* 双葉線は外部電源ではない。(送電のみ)
