## 6章 福島第一以外の発電所で起きた事象の概要

松井務 (中部電力)

# 6. 1 福島第二原子力発電所の状況

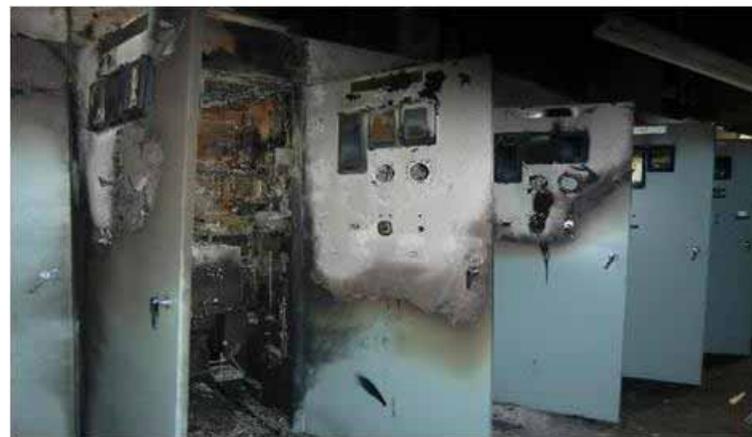
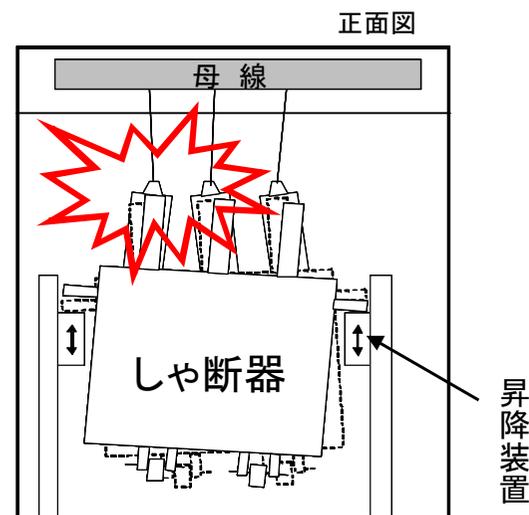
- 1号機高圧電源盤火災

地震により、タービン建屋地下1階の常用系高圧電源盤が損傷し発煙。道路の寸断により、消防署員は到着できず、自衛消防隊による消火活動により消火。

→ 原因は、接続位置に吊り下げられていたしゃ断器が、地震で揺れて断路部が破損し、周囲と接触して発生した火花により、ケーブルの絶縁被覆が溶けたことと推定。

しゃ断器は昇降装置により吊り上げられている

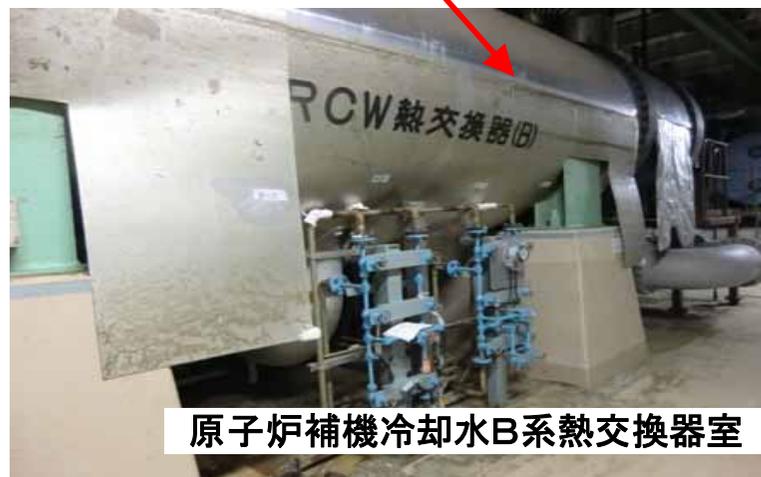
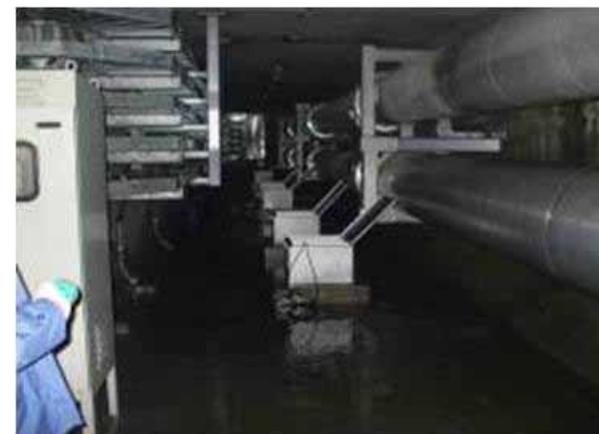
- 2号機原子炉補機冷却水B系ポンプ、高圧炉心スプレイ補機冷却水ポンプ浸水

原子炉建屋地下3階の非管理区域内の補機冷却系海水熱交換器室に海水が流入、原子炉補機冷却水B系ポンプ、高圧炉心スプレイ補機冷却水系ポンプが浸水し、機能喪失。(ただし、A系ポンプは健全であったため冷却機能は維持)

→ 原因は、津波による水位上昇により、海水ポンプ室に設置していた常用の水位計設置箱(後付設備)の上蓋を海水が押上げ、ポンプエリアに流入し、ケーブルトレイおよび配管貫通部を通じ熱交換器室内に流入。

高さ約2.5mまで浸水

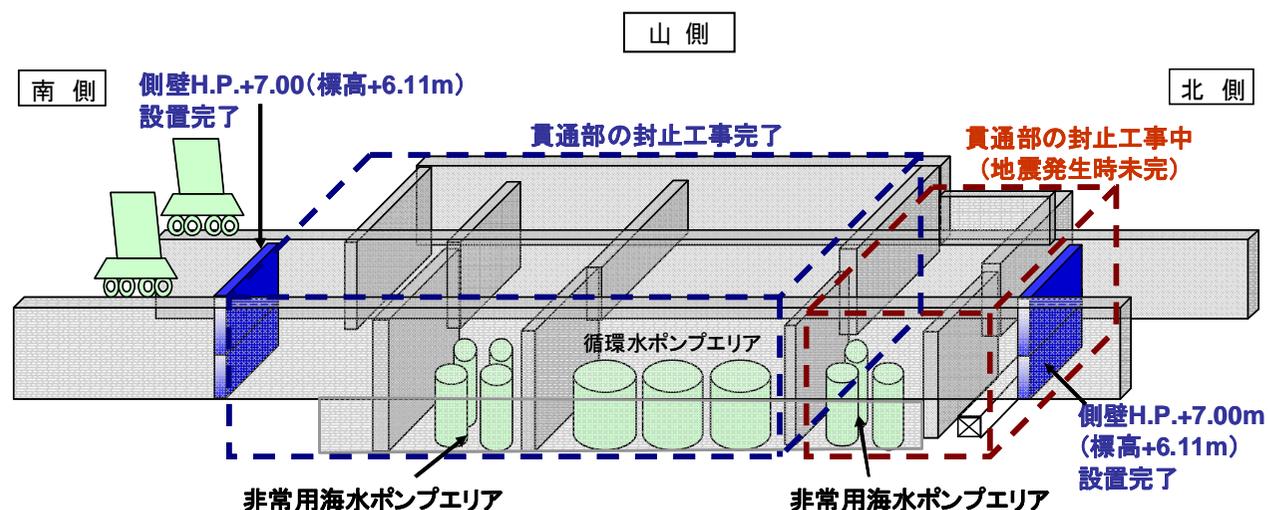
- 津波影響による、北側非常用海水ポンプ室の浸水により、非常用D/G冷却水海水ポンプ2Cが停止し、残留熱除去系Aも機能喪失。

発災時は、当該エリアの津波対策として側壁の嵩上げ工事を実施中だったが、壁貫通部の封水工事が未完了だった北側エリアは、貫通部から浸水。(工事完了していたエリアの設備は被害が無かった)

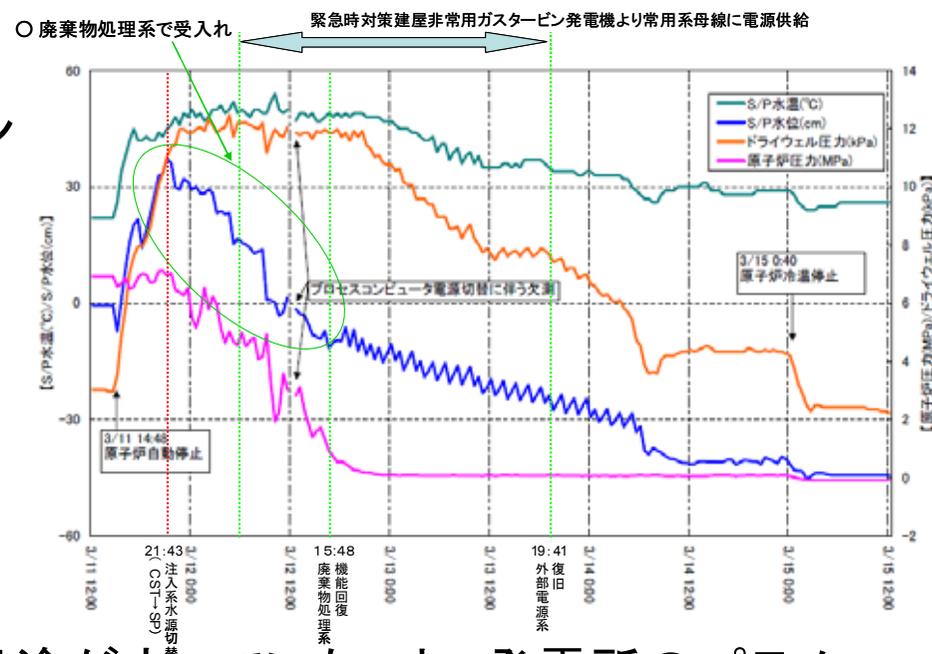
- 初期段階で、復水貯蔵タンクを水源として原子炉への注水をしたため、サプレッションプール水位が上昇。水は、液体廃棄物処理系で受け入れたが、外部電源喪失のため、処理機能は喪失。

→ 緊急時安全対策所のガスタービン発電機から、既存および仮設設備を經由して、廃棄物処理系の常用電源盤に電力を供給し、処理機能を復活させた。
