東京電力福島第一原子力発電所事故の 調査・分析に係る中間取りまとめ (2024年版)

2024年6月11日

東京電力福島第一原子力発電所における事故の分析に係る検討会

2024年9月2日 原子力学会安全部会夏期セミナー

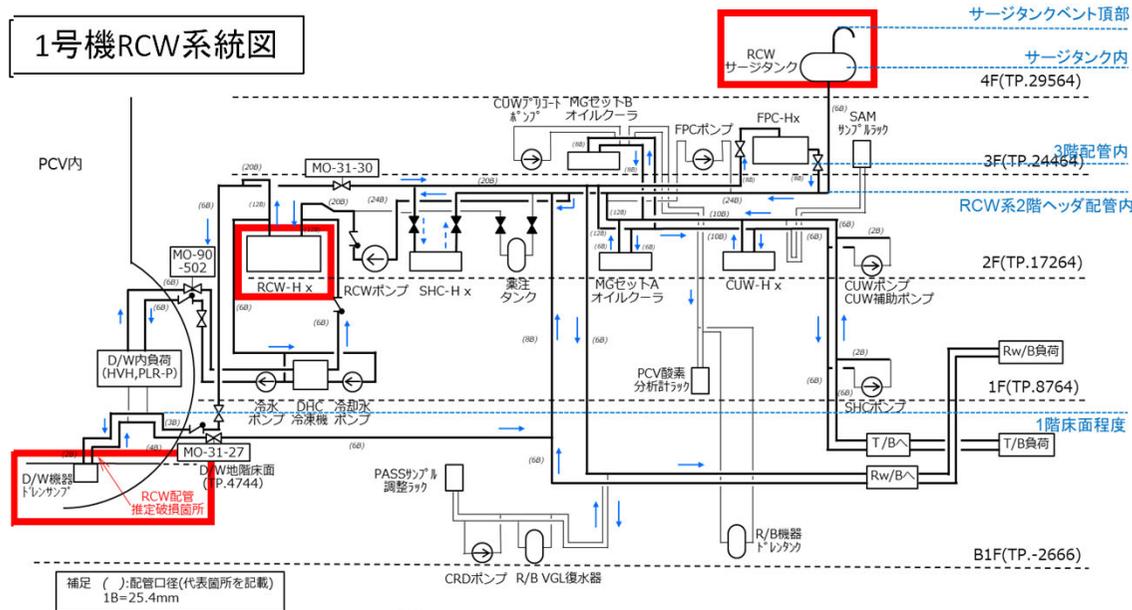
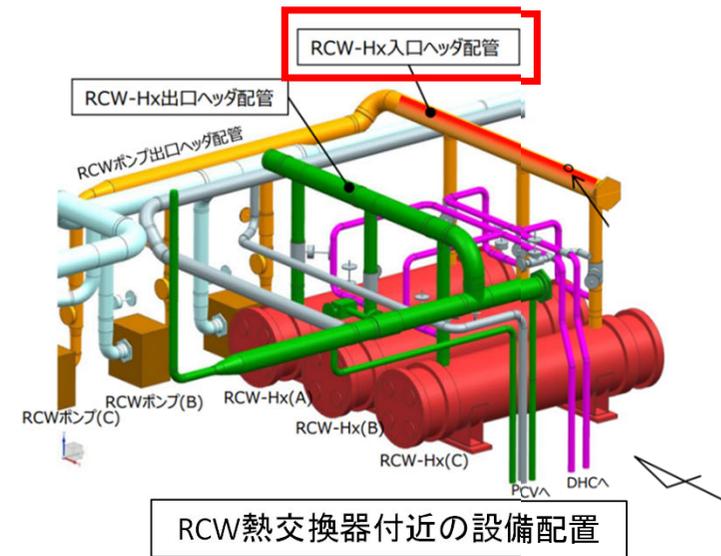
第一章第一節 1号機原子炉補機冷却系統で確認された高線量率からの知見(1)

- ✓ 1号機原子炉補機冷却系(RCW)の設備(特にRCW熱交換器、RCWサージタンク)が高放射線量率となっている要因として、当初は、**格納容器に落下した溶融炉心によりRCW配管が損傷し、その開口部から高濃度の放射性物質がRCW配管→RCWサージタンク→RCW熱交換器に移動した**と考えられていた。
- ✓ その後、RCW熱交換器内の水の組成、RCW熱交換器入口ヘッダ配管内の気相の組成、RCW各設備の最新の汚染状況、格納容器内圧力推移等により、**当初、考えられていた放射性物質の移動ルートでは説明が困難**になったため、RCWの高放射線量率の発生メカニズムを検討した。

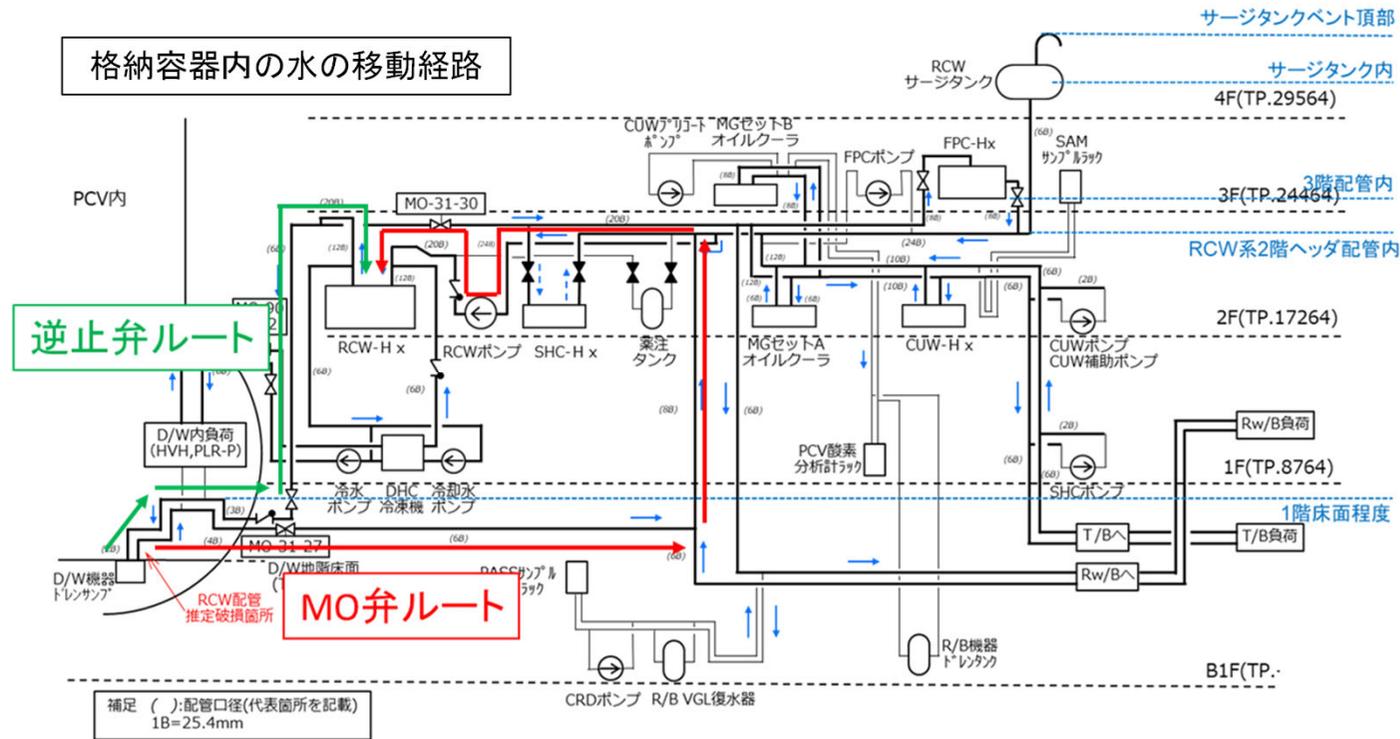
- RCWサージタンクの汚染は、格納容器内の放射性物質を含む**気体がRCW配管を経由してRCWサージタンクに入り込んだ**と考えられる。
- RCW熱交換器入口ヘッダ配管内の気相は、「水落ち※」に伴い、**RCWサージタンク経由でRCW熱交換器付近の配管内に大気が引き込まれて形成**され、RCW熱交換器内の**水の放射線分解による水素と酸素で希釈されたものが**、主な組成となっている。

- RCW熱交換器内の水に高放射線量率をもたらしたルートとして、**MO弁経由ルートと逆止弁経由ルートのどちらか一方のルートに特定することは困難である。また、両ルートが時間経過の中で生じた可能性も考えられる。**

- RCW配管が格納容器外への放射性物質等の放出経路となり得る
- 逆止弁経由での水落ち現象がRCW熱交換器の高線量率の発生に重要な役割を果たしている
- RCW配管の損傷箇所はペDESTAL内側だけでなくペDESTAL外側にも存在する可能性が高い

- シビアアクシデント時の格納容器隔離機能に関する問題であるとの認識の下、隔離弁の規制上の取り扱い等について検討が進められている

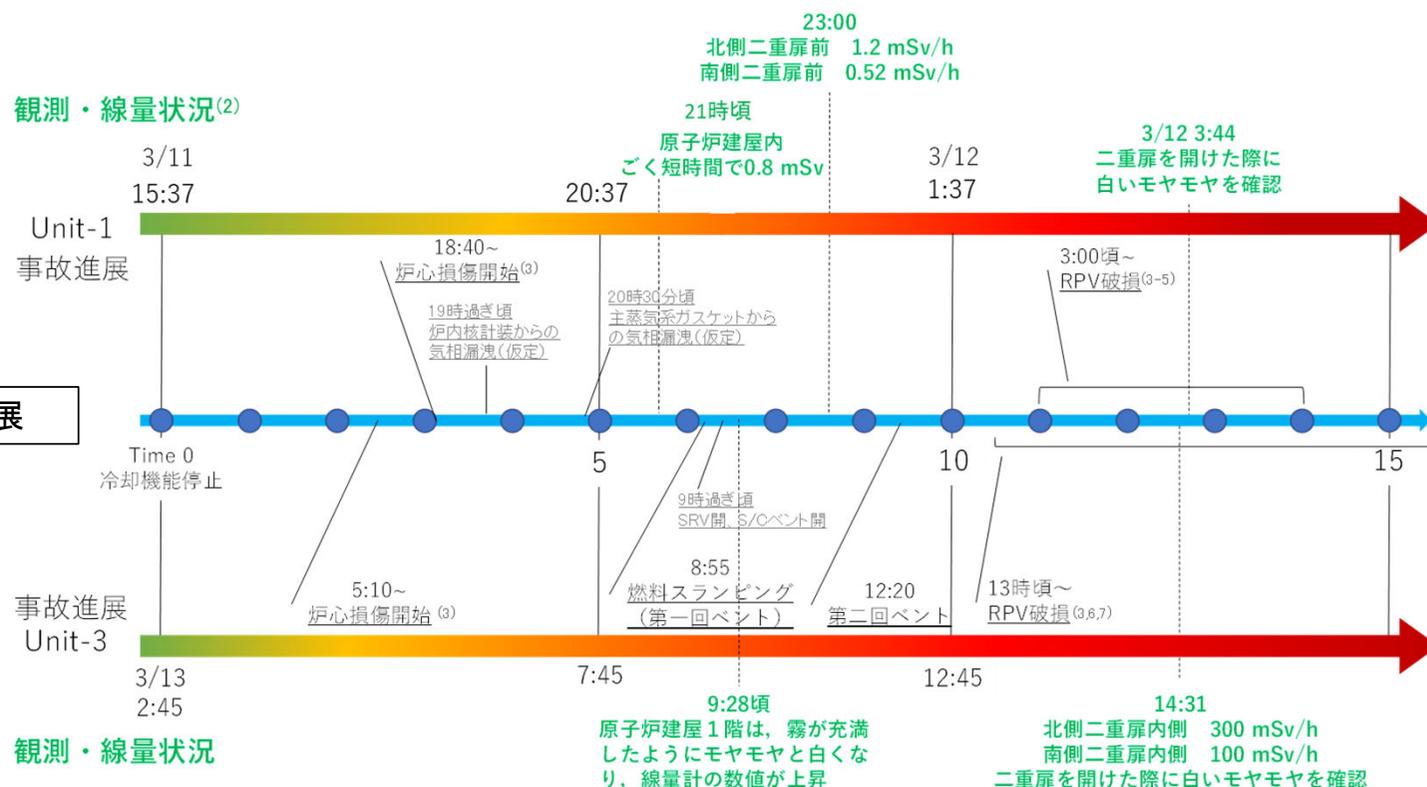
福島第一原子力発電所1号機及び3号機の事象進展

- 事故初期における原子炉建屋内の放射線量率のデータがある1号機及び3号機について、**冷却機能の喪失、炉心損傷、原子炉建屋内での高線量率の確認のタイミングに類似性がある**ことを提示。
- 原因を問わず**設計漏えい率程度の漏えいが生じた場合、炉心損傷後数時間で原子炉建屋内は1号機及び3号機で観測された放射線量率(300 mSv/h程度)に十分到達しうるとの解析結果を確認。**
- 原子炉建屋の空調システム(SGTS)が失われている場合、**炉心損傷後2時間程度で原子炉建屋内は作業員などが侵入することが非常に困難な放射線レベル(300 mSv/h程度)に至る**ことを確認。

- シビアアクシデント時の措置の指揮者等は、設計基準を超えた状況に原子炉が陥った際に、どのような時間的尺度で事態が推移するかを承知しておくことが重要。
- 運転員・作業員の安全と原子炉施設の重大事故回避とのバランスをどうすべきか、平時から十分な議論をしておくことが必要。
- 炉心損傷後の原子炉建屋の高線量率にヨウ素が大きく寄与するのであれば、ヨウ素による被ばく対策を平時から準備しておくことが必要。
- 炉心損傷が生じた場合、2時間程度で原子炉建屋への侵入は非常に困難になるとの知見の下に行動を計画することが必要。
- 炉心損傷後のSA対策は、原子炉建屋への侵入を極力要しないように準備することが必要。

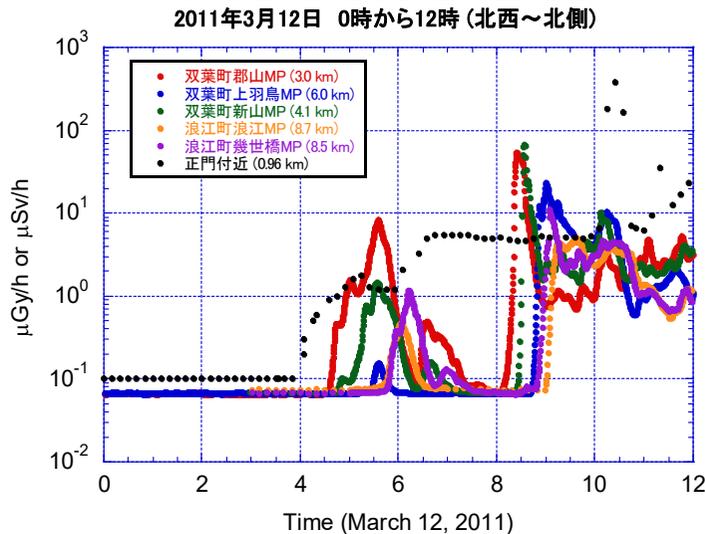
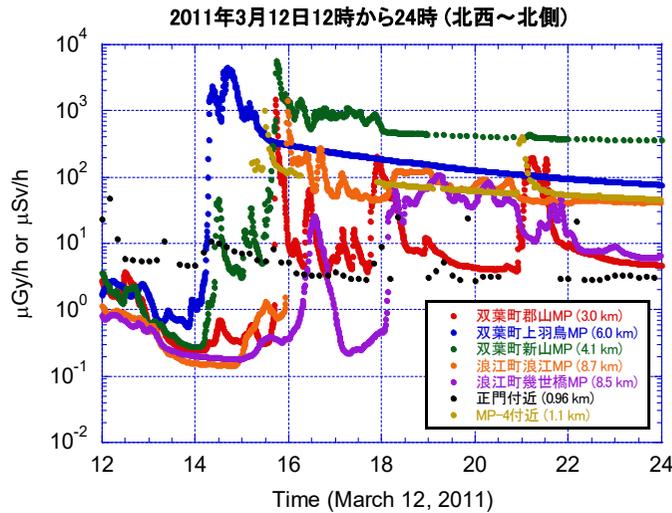
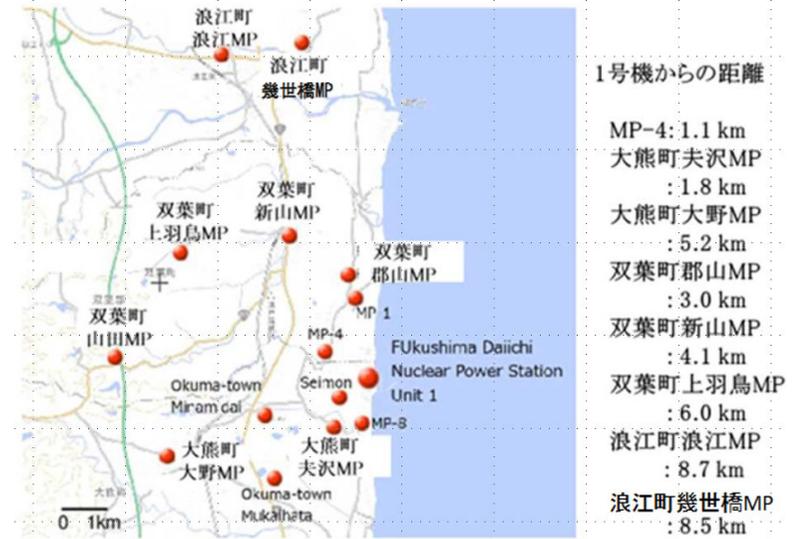
2011年3月12日に1F敷地内外のMP等で観測された線量率

- 1F事故時の1F敷地内外のモニタリングポスト(MP)等のデータを可能な限り収集し、これらを基に2011年3月12日のMP等の記録の分析を実施。
- ↓
- 3月12日5:00頃及び10:00頃に1F敷地外の一部のMPにピークが検出されており、これらの時間帯に原子炉建屋から外部への放射性物質の漏えいが一時的に生じた、または、増大したことによるものと考えられる。
 - 1号機ベントによると思われるピークにはプルーム通過後の放射線量率上昇が確認され、1号機ベントによる汚染は1Fの北から北西の方向に広がった。
 - 水素爆発時までの1F敷地内の放射線量率測定結果をもたらしていた放射性物質の多くは、1F敷地内に残った。ヨウ素などは、1号機水素爆発時点までに原子炉建屋内側に定着し、爆発後もその大半が1F敷地内に降下または残存したと推測される。
 - 1号機ベントによって放出されたセシウムやヨウ素の放射性物質の量は、3号機ベントによって放出された放射性物質の量よりもオーダーベースで多かったと考えられる。この結果、「福島第一原子力発電所事故における放射性物質の大気への放出量の推定について」(平成24年5月、東京電力)の1号機ベントに関連する放出量は過少評価である可能性が高いと考えられる。

- プルームは短時間で通過するため、そのプルームの動きを捉えることができる記録間隔の情報が有用であること。
- FPの放出タイミング、場所、核種の情報而建屋等の近傍で得ることで、発電所内でのSA時の作業計画や線量管理等をより実効的に実施可能であること。
- 今後の展開として、ベント位置から比較的近いMPに飛来するプルームの挙動を把握するために、**詳細な大気拡散解析**を実施を検討中

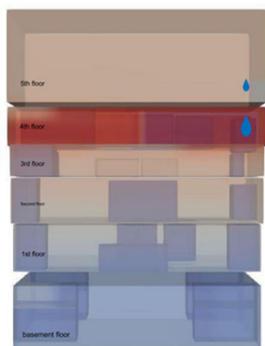
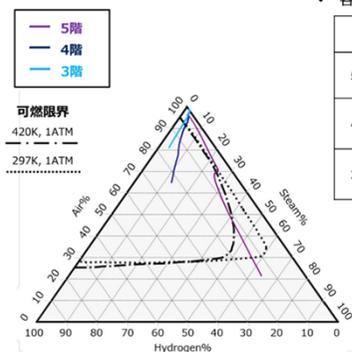
TEPSYSによるGOTHIC 解析結果

- ✓ 東京電力等によるシミュレーションにより、原子炉建屋オペフロに水蒸気とともに放出された水素が原子炉建屋4階で爆燃条件に到達するのに対し、オペフロでは水蒸気の存在により爆発条件に至らない状態が続くことが十分にあり得ることが確認された。
- ✓ JAEAのCIGMA装置を用いた実験によって、水素と同時に水蒸気が格納容器から原子炉建屋に放出される際には、放出された空間そのものよりも水蒸気凝縮が生じやすい隣接空間で先に水素爆発が発生しうる可能性が高くなることを確認することができた。

- 漏えい開始想定時刻：13日16:40
- 各フロアが可燃領域内にあった期間

420K, 1ATM	297K, 1ATM
5階	13日22:45頃 ~14日6:35頃	13日21:15頃 ~14日9:05頃
4階	13日22:40頃~	13日22:10頃~
3階	14日1:55頃~	14日1:25頃~

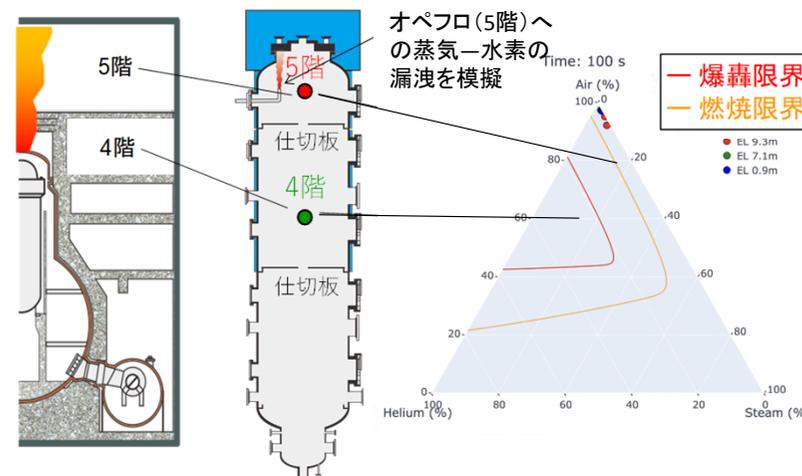
JAEA CIGMA実験

原子炉建屋の階層構造を CIGMA装置で模擬 気体組成の時間変化: 緑で示す4階の濃度履歴は可燃領域(黄色)に長時間滞在

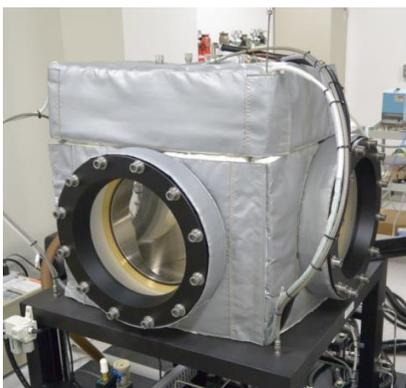
実験装置(燃焼容器)

- 中間取りまとめ(2021年版)では、簡易計算によって、原子炉建屋4階空間における爆燃現象によって、3階天井部の梁折損が生じる可能性とその際の圧力条件を提示した。
- 今回、この計算結果を実験的に確認することに取り組み、水素濃度が10%程度以上になれば、爆燃現象で梁折損に必要な圧力とその継続時間が実際に生じることが確認された。

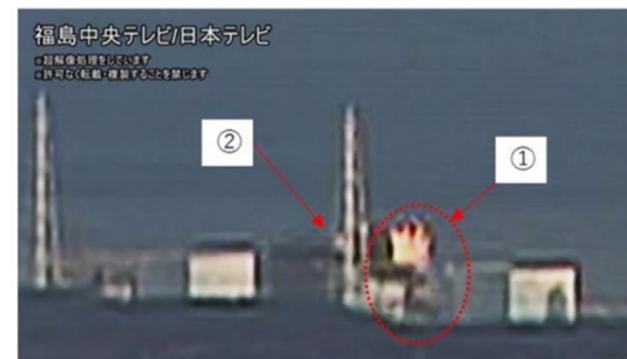
- 3号機の水素爆発時に見られた黄橙色の火炎色の原因について検討。
- 原子炉建屋天井部に敷設されているアスファルト防水材が可燃性有機物の供給源として有望であると考えられる。

- ①火炎(黄橙色)、建屋南壁の崩落、東南角への噴出に大きな変化なし
- ②建屋屋根中央部の上方への膨張開始が明確ではないが火炎も合わせ確認

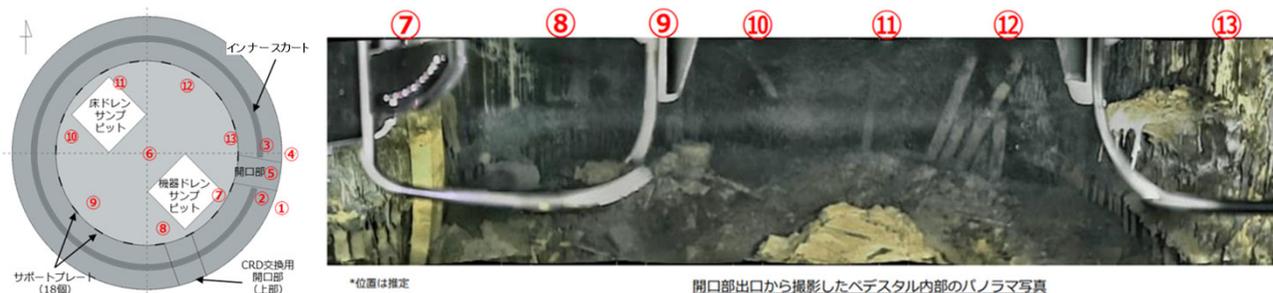
1号機ペDESTAL下部の状況

- ✓ 2023年3月以降の東京電力による調査により、ペDESTAL内側の壁の下部のコンクリートが全周にわたって破損している状況等が確認された。

- ✓ ペDESTAL内側下部のコンクリートが全周にわたって損傷していることが確認されているが、ペDESTAL外側の破損範囲を現時点で知ることはできず、残存しているコンクリートが元来の強度を有している確証はない。
- ✓ これらのことなどから、原子力規制委員会は東京電力に対して「ペDESTALの機能が喪失した場合における格納容器等の構造上の影響」等について検討するよう求めた。
- ✓ 原子力規制委員会は、東京電力による仮定に基づく評価の妥当性を判断することは困難と判断した一方、ペDESTALの損傷により圧力容器等が一体となって転倒し原子炉建屋へ衝突するという極端な仮定のもとでも、原子炉建屋全体として構造健全性は十分に維持されることを確認した。

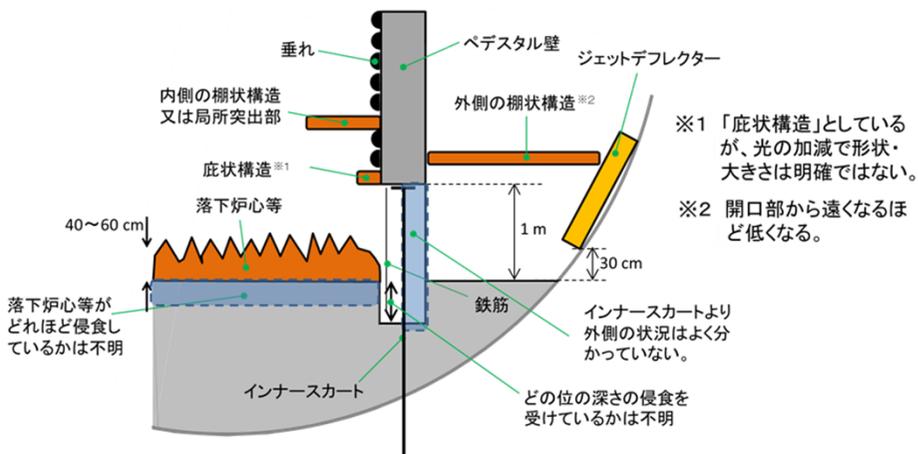
コンクリート損傷要因(推定)

- ✓ コンクリート損傷の要因として、コンクリート破損部がインナースカート高さ(床面から高さ1m)に一致していることなどから、インナースカートが寄与している可能性を示した。

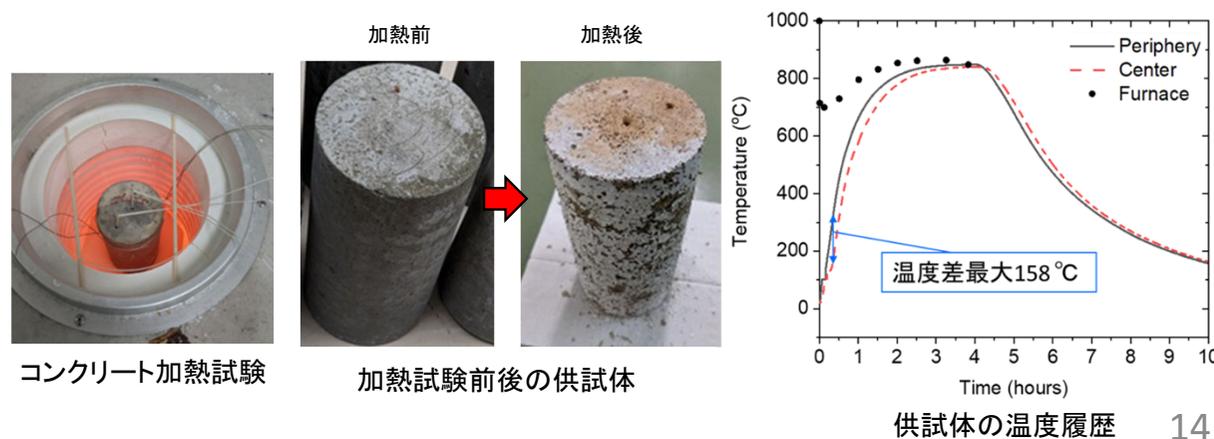
供試体の温度履歴 14

- ✓ コンクリート損傷の要因の解明のために引き続き情報を収集するとともに、福島高専及び大阪大学の協力の下に実施した「模擬コンクリート供試体」を用いたコンクリート加熱試験結果も踏まえて、事象解明に係る検討を継続する。

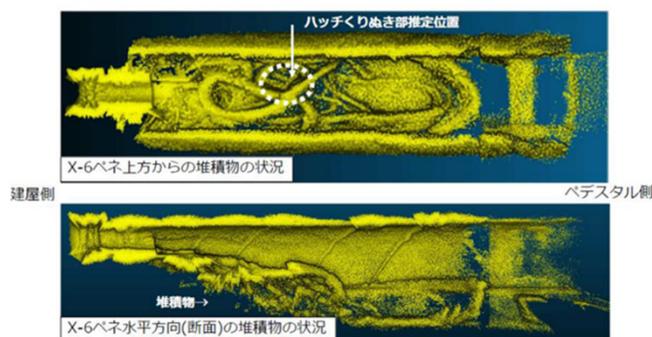
2号機X-6ペネ内の堆積物

- ✓ 東京電力が行った調査により、2号機X-6ペネ内部が堆積物により完全に閉塞していることが判明。
- ✓ X-6ペネ堆積物の生成過程等を解明するために、これまでに得られたスミヤ試料等の分析結果に関する情報を再整理。

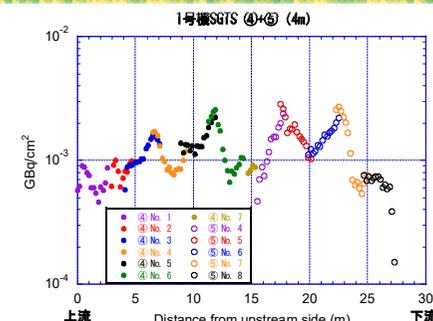
測定結果(配管内(軸方向)の汚染密度分布)

- ✓ 設置箇所から切断された1/2号機SGTS配管のうちの一部の1号機SGTS配管に対して、ガンマカメラによる汚染密度等の測定を実施。
- ✓ 測定の結果、配管内の汚染分布を把握。
- ✓ 他のSGTS配管に対する汚染状況に関する調査・分析を引き続き実施。

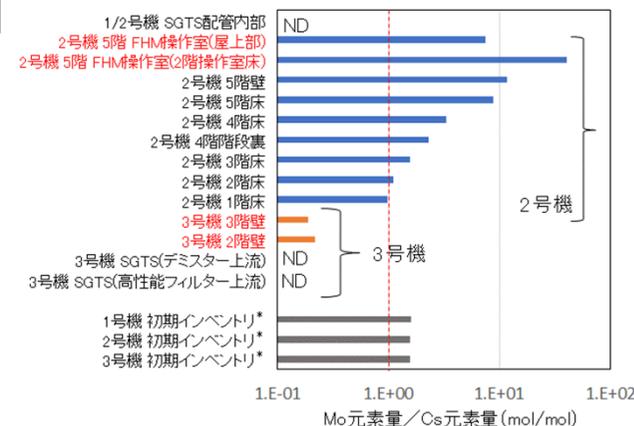
分析結果(Csに対するMoの存在比)

- ✓ 事故時の原子炉挙動の推定等を目的として、1～3号機原子炉建屋内等で採取したスミヤ試料の分析を実施。
- ✓ 2号機におけるMo等の元素とCsの割合から、炉心損傷進展時の雰囲気条件等を推定。
