## 福島第一原子力発電所事故 の概要

2011年5月30日(月)

工学博士 益田 耕尚

H23年度 東北大学原子力保全セミナー講義資料（日本原子力学会シニアネットワーク連絡会）

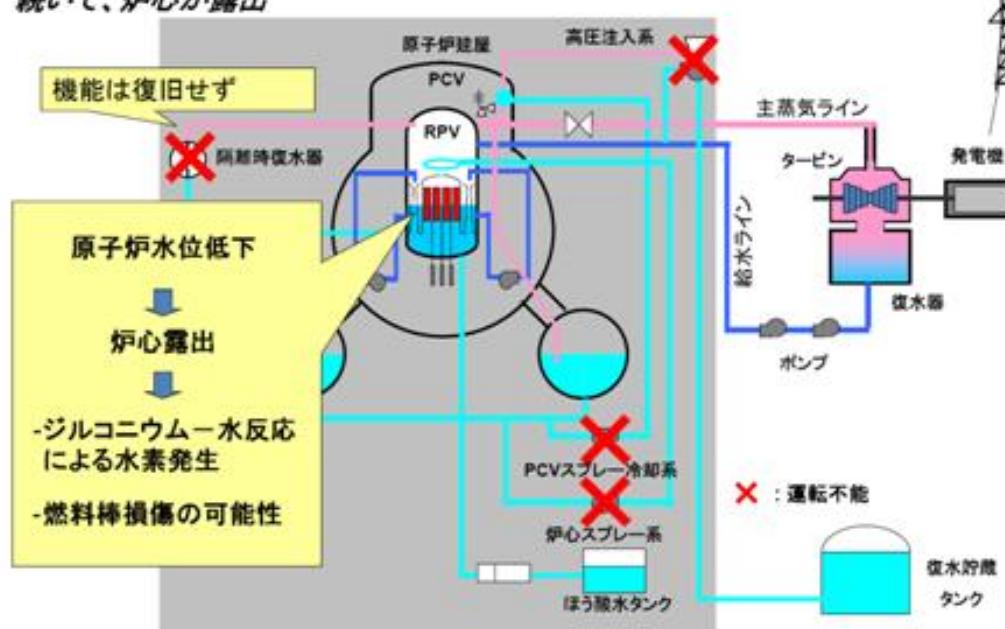
非常用復水器の冷却能力喪失のため原子炉水位が下がり、  
続いて、炉心が露出

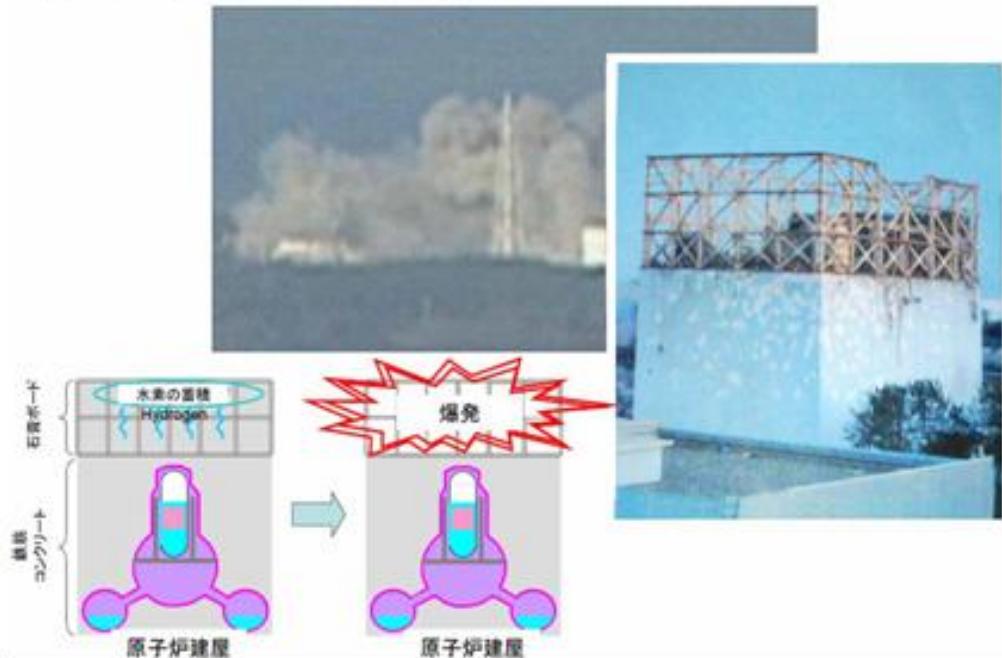
オペレーションフロアで水素爆発
