## (2)福島第一原子力発電所の廃炉における リスク要因と対応策

平成28年6月20日

資源エネルギー庁

原子力発電所事故収束対応室 企画官

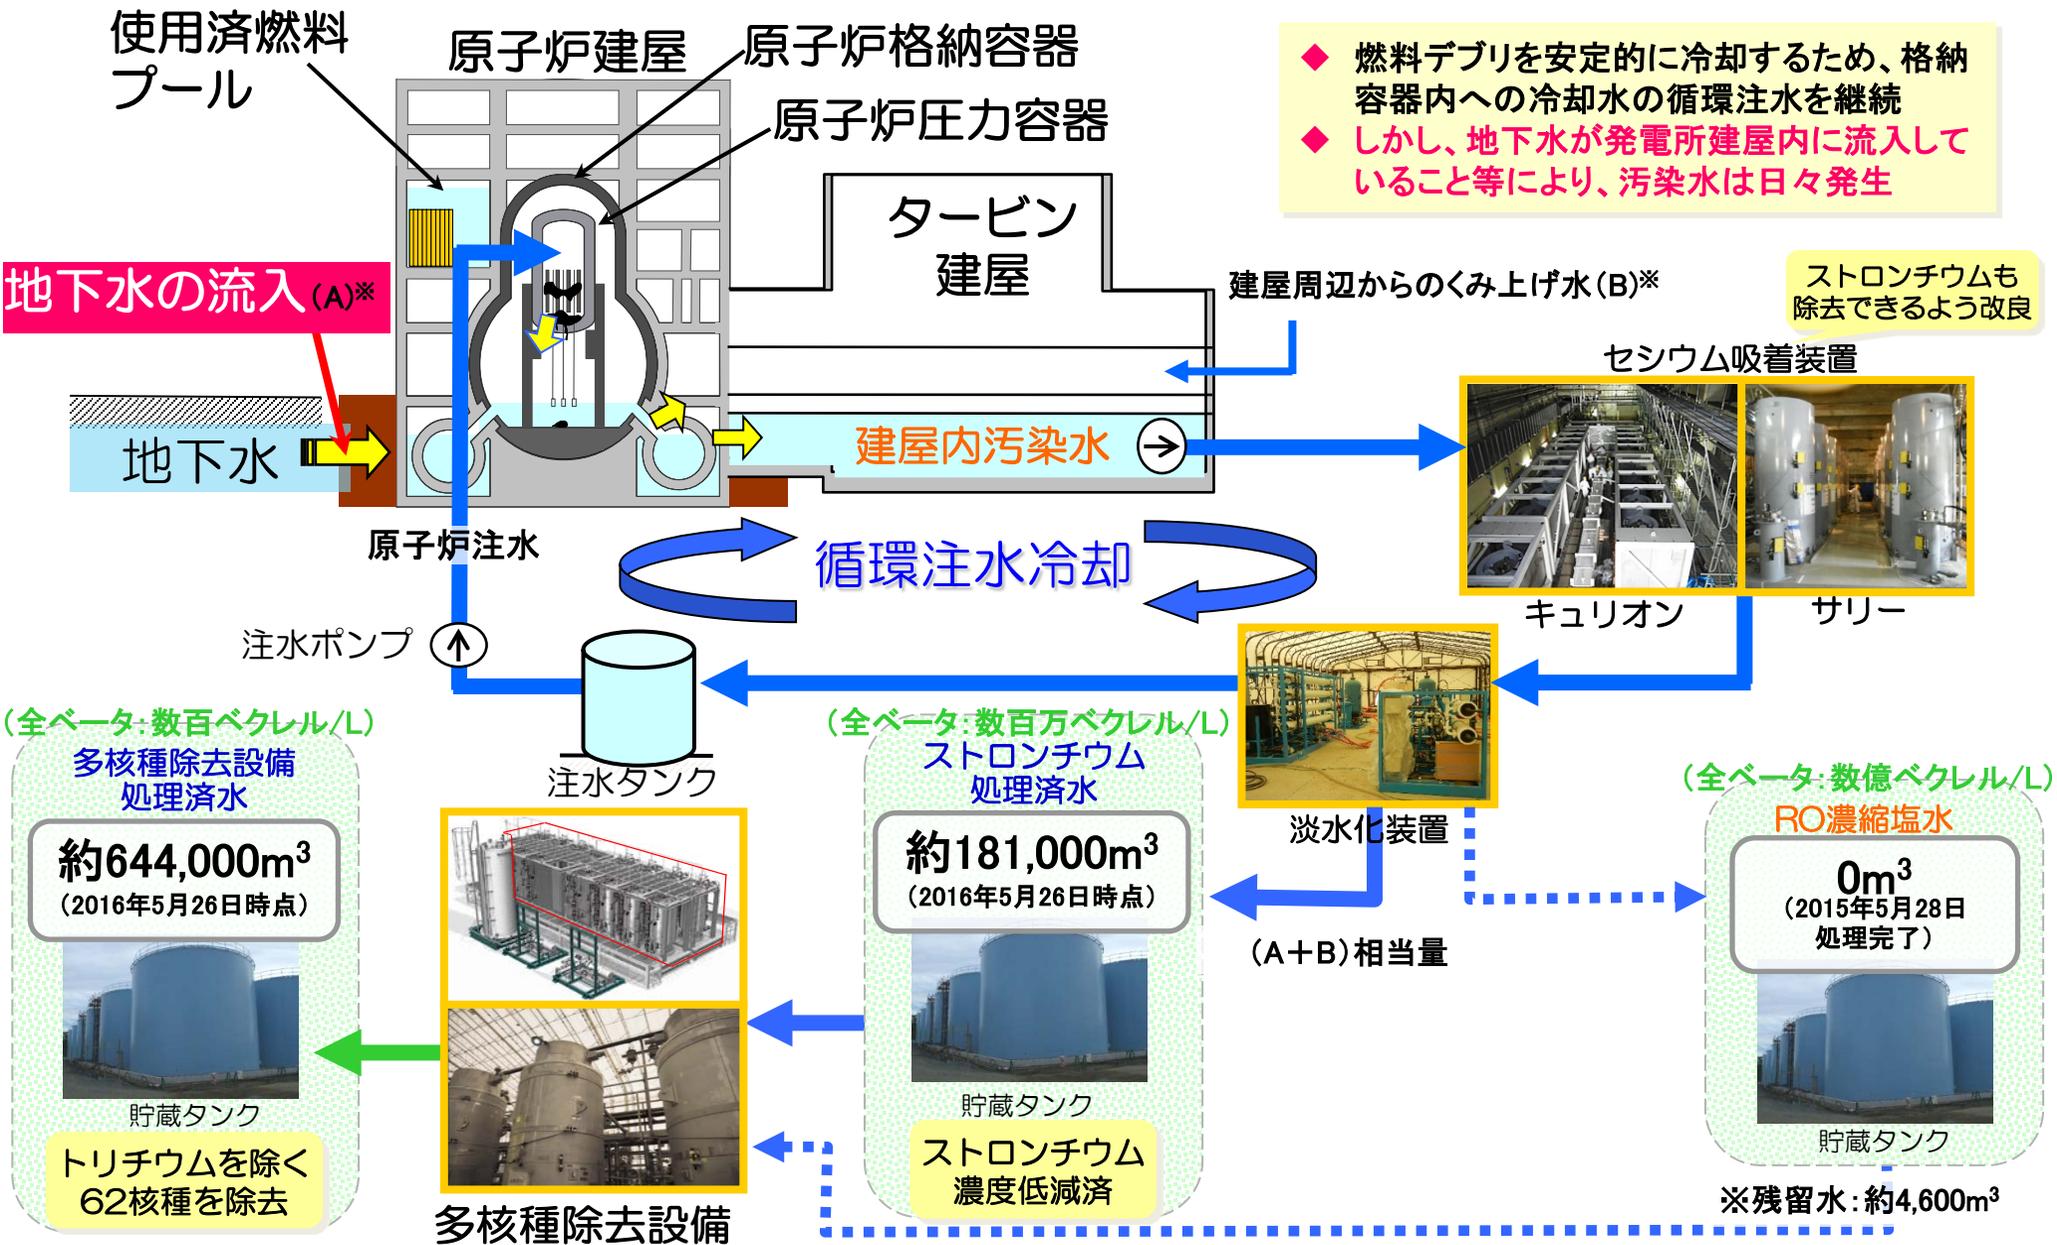
## 原子炉循環冷却と汚染水浄化系の概念図

※地下水流入量、建屋周辺からのくみ上げ水は、地下水流入抑制策や降雨量により変動する値

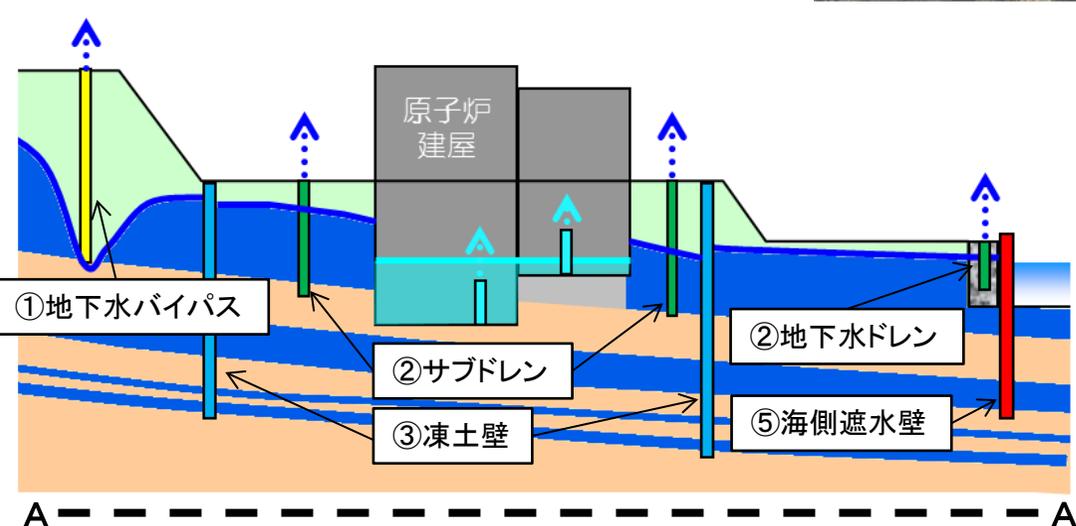
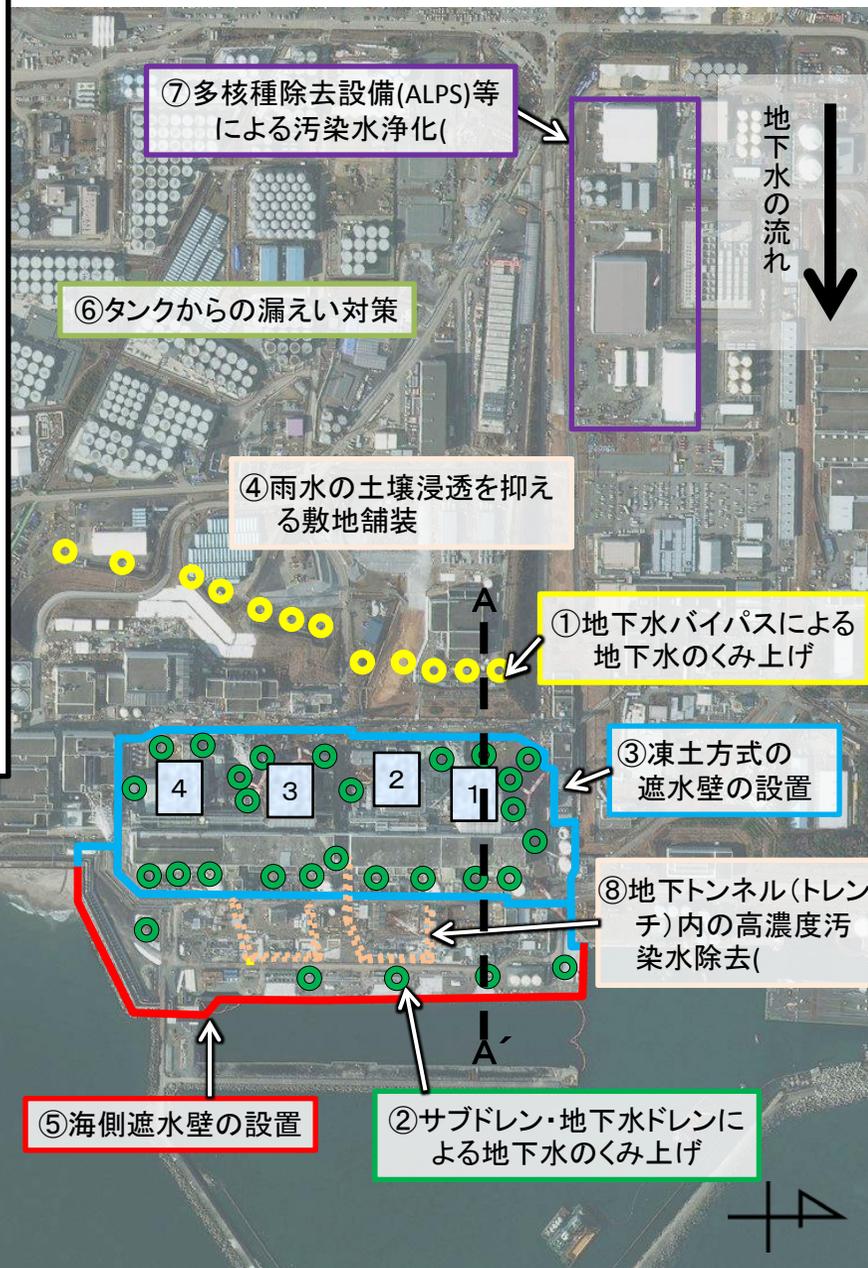
# 汚染水対策の全体像

新たな汚染水の発生を抑制するため、原子炉建屋内への地下水流入を抑制。周辺地下水のくみ上げ、建屋周辺への遮水壁の設置等を実施。(右図①②③④等)

汚染水が外洋に漏れいしないよう、護岸への遮水壁の設置や、タンクのリプレース等を実施。(右図⑤⑥等)

タンク内の汚染水の浄化や、地下トンネル(トレンチ)内の汚染水の除去を実施。(右図⑦⑧等)

対策		進捗状況及び今後の見通し	
汚染源に水を「近づけない」	①地下水バイパスによる地下水のくみ上げ	完了・運用中	2014年5月より排水を開始
	②建屋近傍の井戸(サブドレン・地下水ドレン)でのくみ上げ	完了・運用中	2015年9月より排水を開始
	③凍土方式の陸側遮水壁の設置	運用中	2016年3月より凍結開始
	④雨水の土壌浸透を抑える敷地舗装	9割完了	予定箇所の9割以上を施工済み
汚染水を「漏らさない」	⑤海側遮水壁の設置	完了	2015年10月に閉合完了
	⑥タンクの増設等(溶接型への置き換えを含む)	完了・運用中 (更なる整備中)	前回の中長期ロードマップより2年前倒し、2014年度中に80万トンの容量確保を達成
	⑦水ガラスによる地盤改良	完了	2014年3月に完了
汚染源を「取り除く」	⑧多核種除去設備(アルプス)等による汚染水浄化	運用中	汚染水(RO濃縮塩水)の処理は、タンク底部の残水を除き、2015年5月に完了。さらに浄化が必要な処理水は、多核種除去設備で再浄化中 ※タンク内残水はタンク解体時まで処理
	⑨地下トンネル(トレンチ)内の高濃度汚染水の除去	完了	2015年8月にトレンチ内の高濃度汚染水の除去及び充填を完了 ※同年12月には残水の処理も完了。

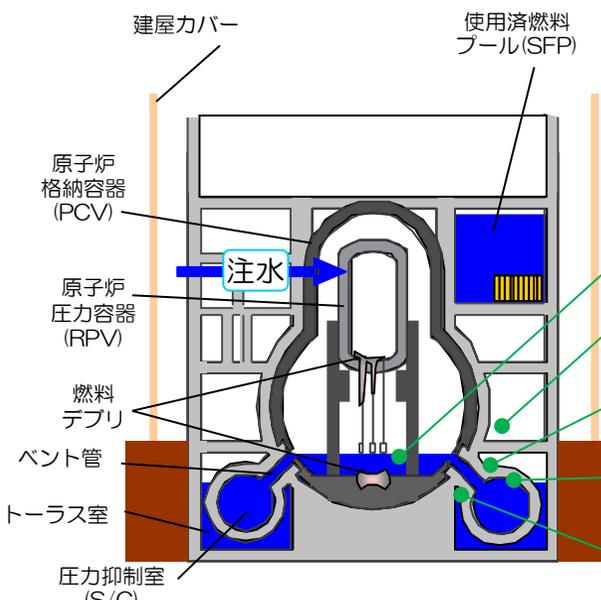
## 1号機

水素爆発  
燃料溶融

- 飛散防止対策を徹底した上で、カバー解体に着手。

水位は約3m程度  
線量の高い箇所発見  
配管カバーからの漏えいを確認  
S/C内水位はほぼ満水  
サンドクッションドレン管からの漏えいを確認

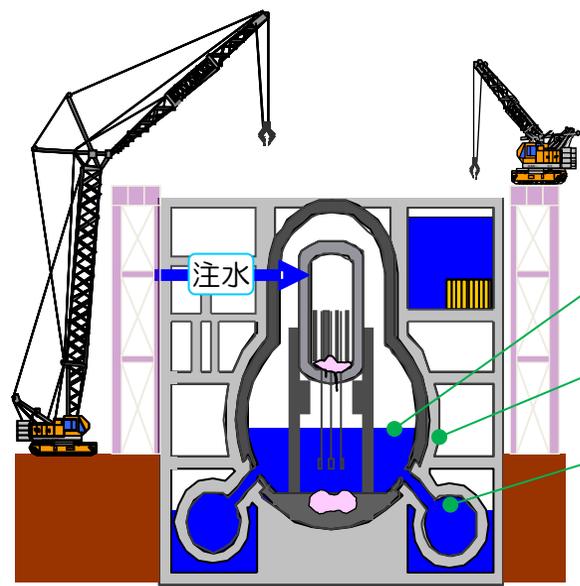
## 3号機

水素爆発  
燃料溶融

- 使用済燃料プールからの燃料取り出しに向けてガレキ撤去作業を実施中。

水位は約6.5m程度  
配管カバー周辺からの漏えいを確認  
S/C内水位はほぼ満水

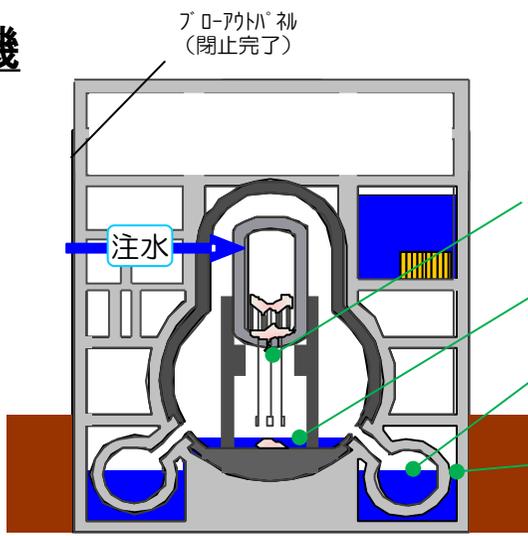
## 2号機

燃料溶融

圧力容器の破損は大規模ではない可能性あり(※)  
水位は約30cm程度  
S/C内水位はトラス室とほぼ同等  
トラス室上部に漏えい痕跡は確認されず

※東電による最新の解析結果によれば、より多くの燃料が炉心部から溶け落ちている可能性あり

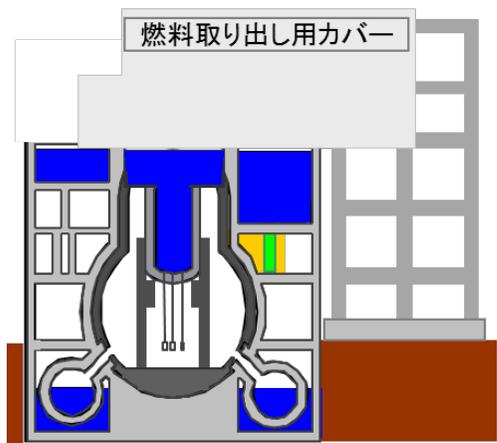
## 4号機

水素爆発

- 2014年12月22日に4号機使用済燃料プール内の全ての燃料(1533本)取り出しを完了。

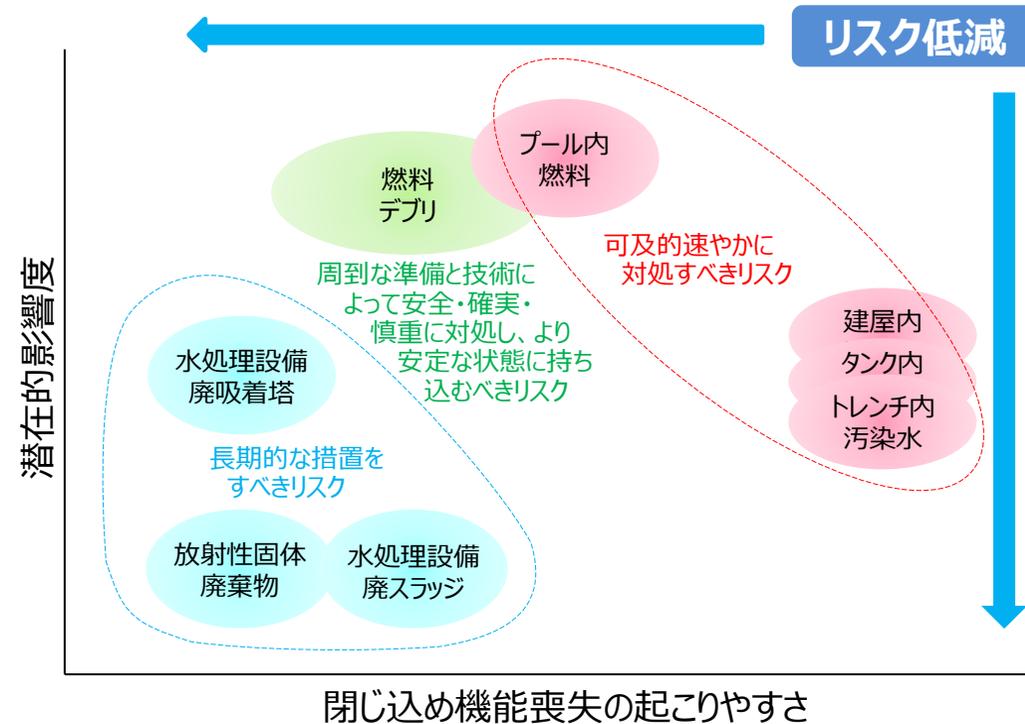
### 【参考】福島第一原子力発電所のリスクのイメージ

### (1) 相対的にリスクが高く優先順位が高いもの

- 汚染水、プール内燃料
- ➡ 可及的速やかに対処

### (2) 直ちにリスクとして発現するとは考えにくいですが、拙速に対処した場合にかえってリスクを増加させ得るもの

- 燃料デブリ
- ➡ 周到的準備の上、安全・確実・慎重に対処

### (3) 将来的にもリスクが大きくなるとは考えにくいですが、廃炉工程において適切に対処すべきもの

- 放射性固体廃棄物、水処理二次廃棄物
- ➡ 長期的に対処

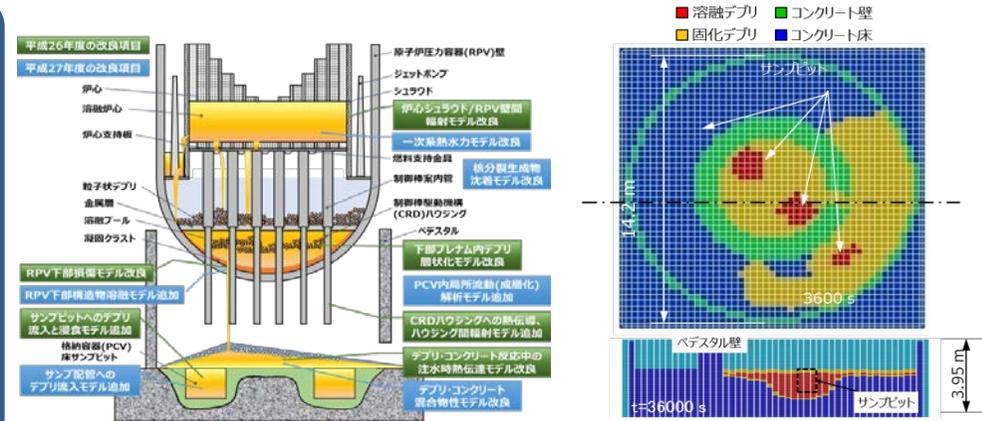
- 事故進展解析コード(MAAPコード及びSAMPSONコード)の燃料デブリ挙動モデルや核分裂生成物(FP)移行モデル等を改良し高度化(図1)。
- 改良したコードによる事故進展解析及び感度解析を実施(図2)。特に、溶融炉心・コンクリート相互作用(MCCI)を詳細に評価する解析コードを開発し、格納容器に落下した燃料デブリの挙動を推定(図3)。
- 国際共同研究(OECD/NEA BSAF Phase2)プロジェクトをホストとして運営し、その成果を炉内状況の評価に活用。
- 入力条件(減圧時期、海水注入量など)によって燃料デブリの分布が大きく異なるケースもあり、コード改良によるデブリ分布精度の大幅な向上は望めなくなっている。

図1 MAAP解析モデルの改良・高度化

図2 格納容器内デブリ挙動評価(1号機)

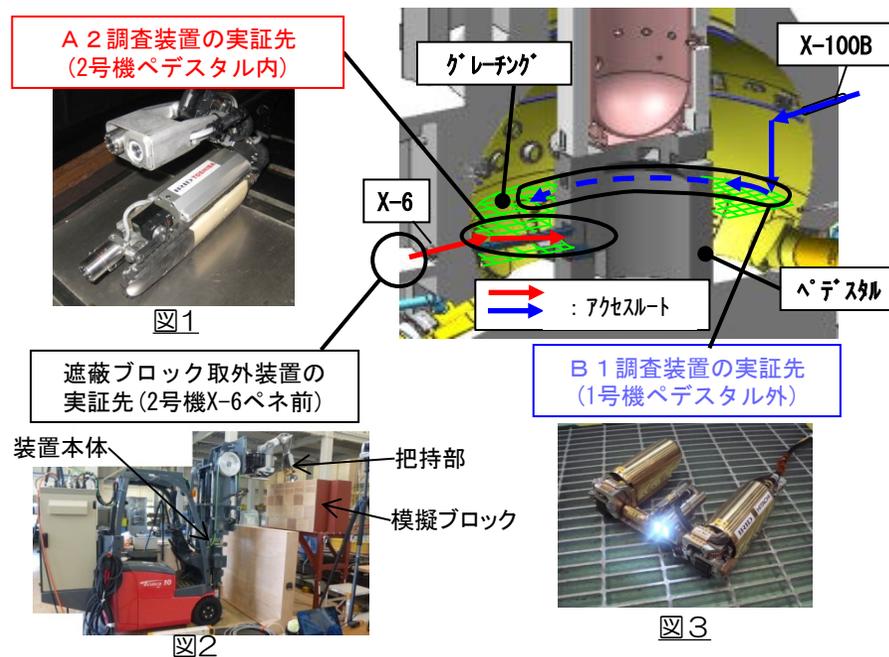
- 2号機での現地実証に向け、X6ペネ内のガイドパイプ(φ10cm)を通り抜けペDESTAL内プラットフォーム上を調査する遠隔装置を開発(図1)。
- X6ペネ前の遮蔽ブロック取外し装置を開発し、遮蔽ブロック128/135個と背面鉄板2/3枚を取外した(図2)。
- 最下段のブロック7個と背面鉄板1枚は床に掘り込まれた溝に嵌って固着していたため開発した装置では取り外しできなかった。
- X6ペネ前の線量が高く穴あけ装置を設置できない状況。

- 1号機においてX100Bペネ(φ10cm)から調査装置を投入(平成27年4月)。原子炉格納容器(PCV)内部の既設設備に大きな損傷がないことや1階グレーチング上の約3/4周の範囲の線量/温度データを取得し10Sv/h以下であること等を確認(図3)。
- 調査後に温度計/水位計を再設置した際、水中に堆積物や浮遊物があることを確認。
- 調査の最奥ポイントから更に先(PLR配管付近)にアクセスできることを確認。

※ 図は1号機のPCV内部を示しているが、実証はA2調査を2号機で、B1調査を1号機で行った

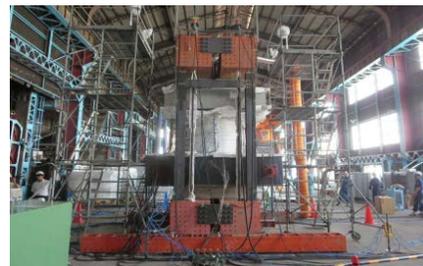
図2 RPVペDESTALの耐力評価試験(縮小模型試験体)

円柱試験体、縮小模型試験体及びブロック試験体等について、高温加熱・気中／水中暴露試験を実施。コンクリート強度試験や鉄筋腐食試験など各種データを取得した。

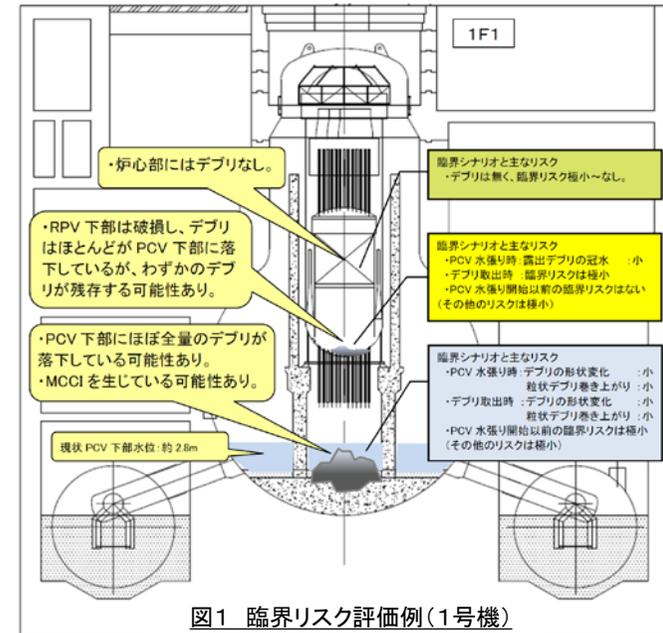
図1 臨界リスク評価例(1号機)

○最新情報を反映し、号機毎及び部位毎に水張り時及び燃料デブリ取出し時における臨界シナリオと臨界リスクを評価(図1)。重点的に管理すべき箇所が特定。

<例> 1号機 PCV下部

- ・PCV水張り時: デブリの形状変化: 小、粒状デブリ巻き上がり: 小
- ・デブリ取出し時: デブリの形状変化: 小、粒状デブリ巻き上がり: 小

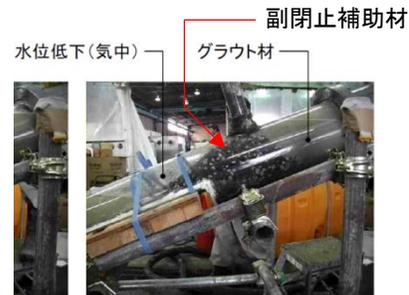
図1 ベント管止水用副閉止補助材止水試験状況

止水材の温度や材料のばらつきによる影響や加圧時におけるベント管の膨張等により完全に漏えいを止めることは困難。このため、閉止補助材(インフレーターブルシール)の実規模展開性試験や副閉止補助材の候補材絞り込み試験を実施。遠隔施工性や長期健全性などの課題を抽出。

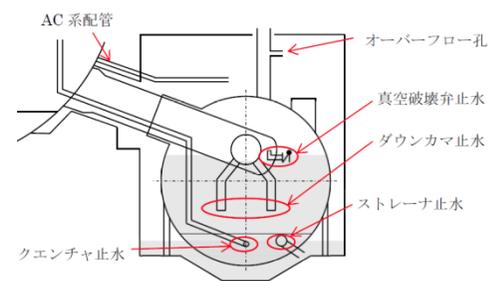
図2 止水材の充填範囲(2号機)

損傷孔、クエンチャ、ストレーナ及びダウンカマの止水について、1/1スケール試験等により良好な充填状況及び硬化後の耐水圧性能を確認。真空破壊弁の止水については静水環境下においては成立。

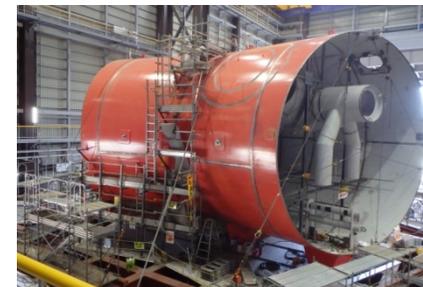
図4 試験体製作状況  
(櫛葉遠隔技術開発センター)

- 止水すべき箇所、漏えい要因、止水補修方法及び漏えい量の評価結果を整理。評価結果を踏まえ実現性の高いPCV水位等を評価する。
- 燃料デブリ取り出し方法の検討に資するため、循環冷却系の実機適用性の判断に必要なPCVの水位制御や異常時にも対応するシステムやプロセス等を検討・提示。
- 櫛葉遠隔技術開発センターにおける格納容器下部の実寸大模型をつかった実証試験(図4)
- 主要貫通部について、貫通部の種類、アクセス性、作業性、放射線量等の作業環境と環境改善のための技術の評価を早い段階から行う。

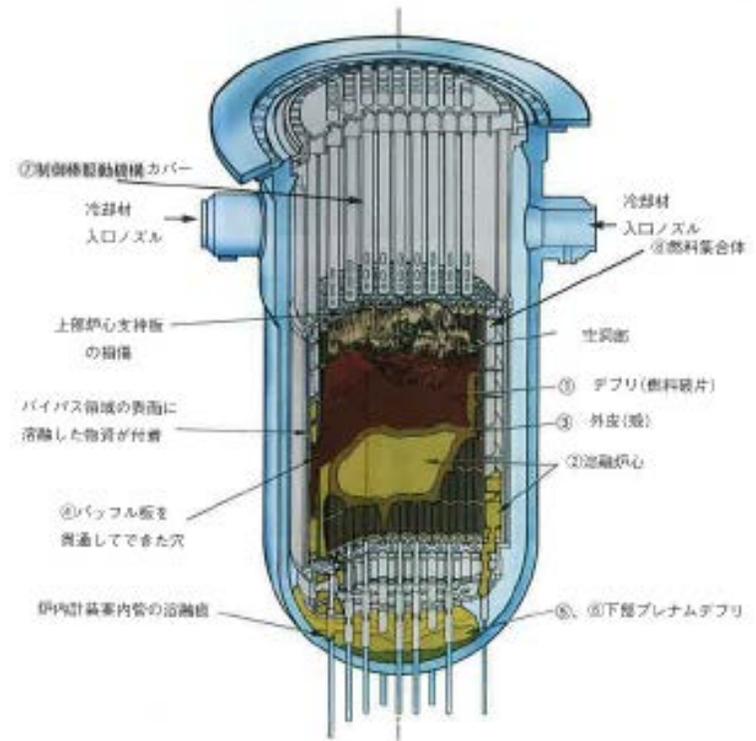
- 1979年3月 事故発生
- 1980年7月 原子炉建屋入域
- 1982年 炉心ビデオ撮影(初回)
- 1983年 炉心デブリサンプル採取(初回)
- 1983年 炉心空洞部のソナーマッピング
- 1983年 炉心ビデオ撮影(改良)
- 1984年7月 原子炉容器上蓋除去
- 1985年10月 燃料取出し開始
- 1985年 上部の炉心構造物の取り出し完了
- 1986年 炉心コア外殻の取り出し開始
- 1987年 炉心コア部の取り出し開始
- 1988年 プラズマアーク切断開始
- 1989年 炉心下部の取り出し開始
- 1989年 炉心溶融図(右図)が完成
- 1990年1月 燃料取出し終了
