5章 福島第一発電所原子力発電所の事故の概要

宮田浩一 (東京電力)

5.1 地震と津波による被害（地震）

5.1 地震と津波による被害（津波）

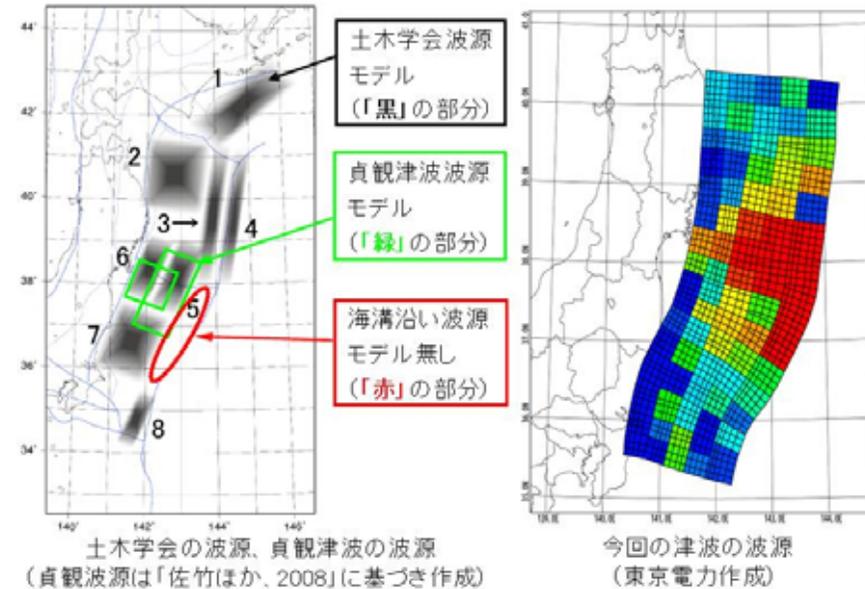
【津波による被害】

- ・海水系機器の損傷
- ・建屋浸水による電源盤喪失 (SBO&直流喪失)
- ・敷地高さの高い5,6号機側は被害小
- ・津波の再現解析からは、津波の重なりで大きな高さとなったと評価

主要建屋敷地エリア (1~4号機側)	主要建屋敷地エリア (5号、6号機側)
◇敷地高【a】	O.P.+10m	O.P.+13m
◇浸水深【b】	O.P.約+11.5~約+15.5m ^{※1}	O.P.約+13~約+14.5m
◇浸水深【b-a】	約1.5~約5.5m	約1.5m以下
◇浸水域	海側エリア及び主要建屋敷地エリアほぼ全域	
備考	<ul style="list-style-type: none"> ・今回の津波高さ(津波再現計算による推定):約13m^{※2} ・土木学会手法による評価値(最新評価値):O.P.+5.4~6.1m

※1:当該エリア南西部では局所的にO.P.約+16約+17m(浸水深約6~7m)

※2:横瀬所設置位置付近

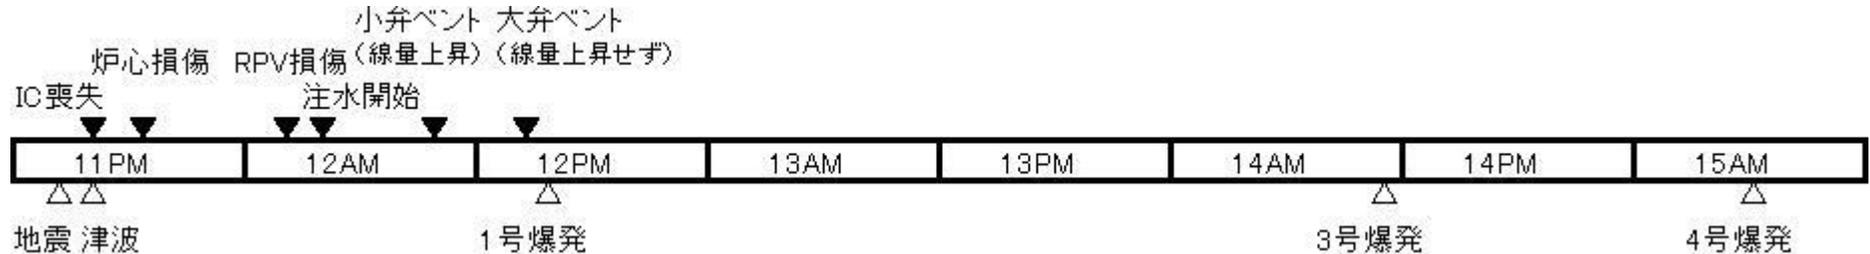
5 . 2 1号機原子炉

- ・外部電源喪失(非常用DG起動)、原子炉スクラム
- ・非常用復水器(IC)で冷却維持
- ・原子炉安全に係る影響は限定的

- ・SBO、直流電源喪失
- ・直流喪失でIC隔離信号発信 注水、冷却不能(当初気づかず)
- ・炉心損傷に伴い、水位計が誤指示(バッテリーつなぎ込みで確認した際はTAF以上)
- ・消防車による注水で、MCCI抑制

- ・現場操作等でベント成功(小弁操作時にモニタリング値上昇、大弁では反応せず)

- ・原子炉建屋への水素漏えいによる燃焼・爆発は、すぐには理解できなかった

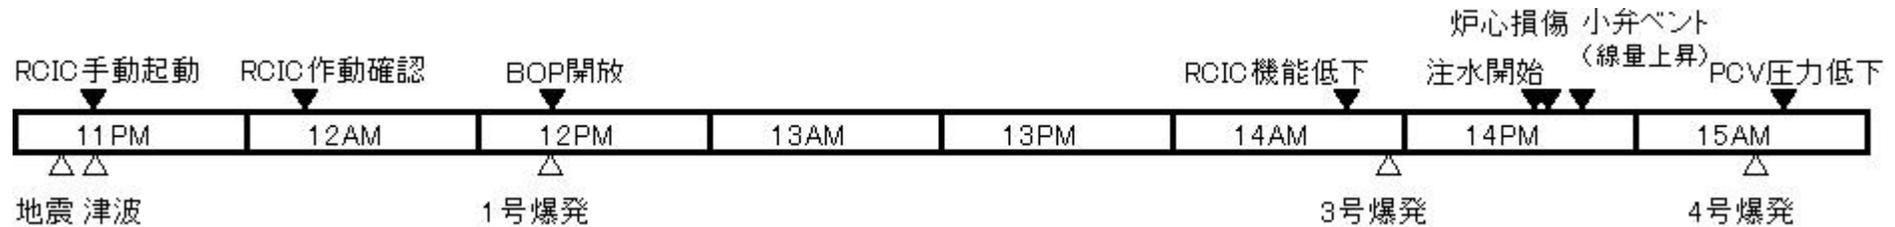
5.3 2号機原子炉

- ・外部電源喪失(非常用DG起動)、原子炉スクラム
- ・原子炉隔離時冷却系(RCIC)で冷却維持
- ・原子炉安全に係る影響は限定的

- ・SBO、直流電源喪失、RCIC継続運転(二相流駆動)
- ・RCICトリップ後、SRVによる原子炉減圧に難儀
- ・消防車による原子炉減圧、注水開始すれど炉心損傷(バイパス流)

- ・ベント準備は3号爆発で無効に
- ・小弁ベント操作後にモニタリング値上昇したが、DW圧力は下がる

- ・3月15日7時～11時にDW圧力が大幅減少、FP大量放出 + 降雨で北西方向汚染

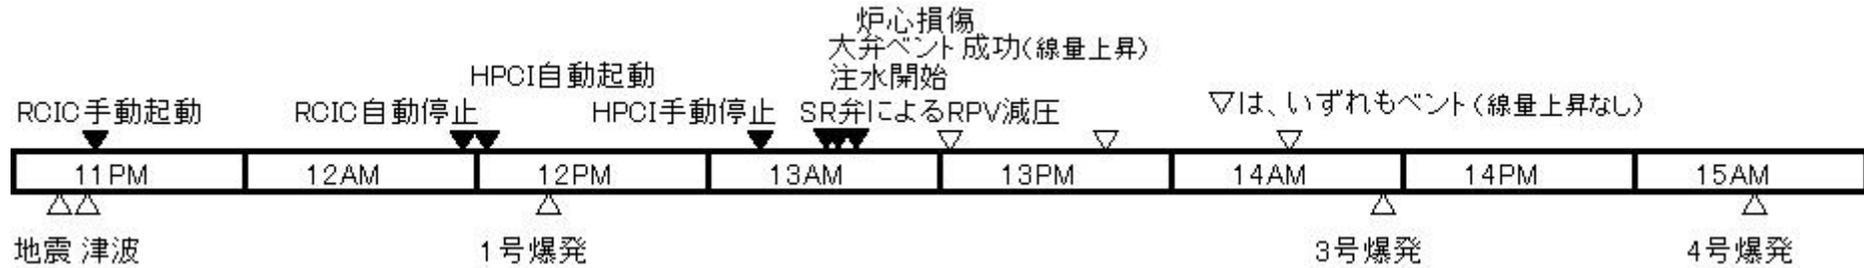
5 . 4 3号機原子炉

- ・外部電源喪失(非常用DG起動)、原子炉スクラム
- ・原子炉隔離時冷却系(RCIC)で冷却維持
- ・原子炉安全に係る影響は限定的

- ・SBO、直流電源は維持され、RCIC継続運転
- ・RCICトリップ後、HPCIが自動起動
- ・原子炉圧力低下を受け、機器損傷の影響を懸念し、HPCI手動停止
- ・DD-FP、消防車による注水準備するも、原子炉圧力上昇で注水途絶
- ・SRVによる原子炉減圧、注水開始すれど炉心損傷(バイパス流)

- ・ベント成功(1回目はモニタリング値上昇、2回目以降は反応せず)

- ・ウォータージェットによる原子炉建屋穴開けの手配中に爆発

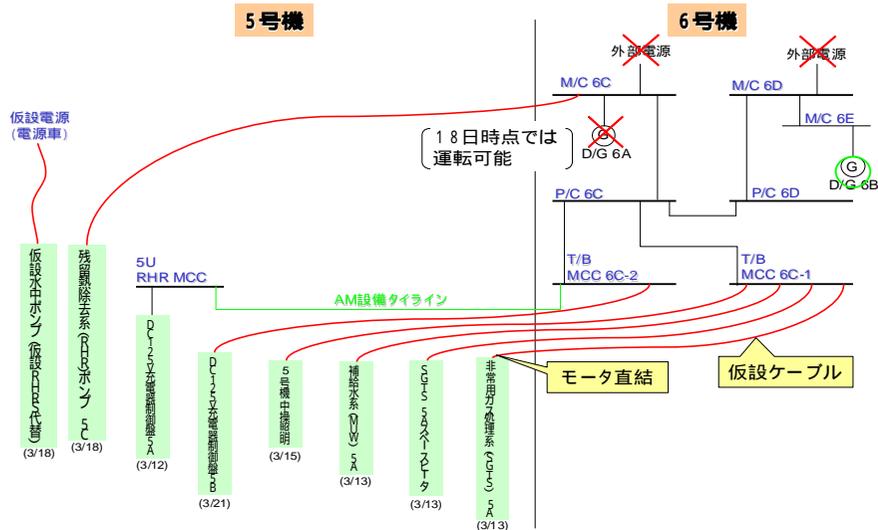
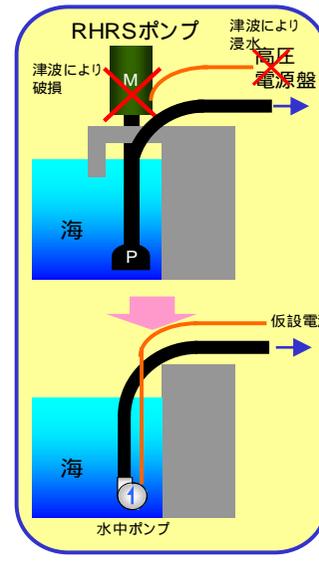
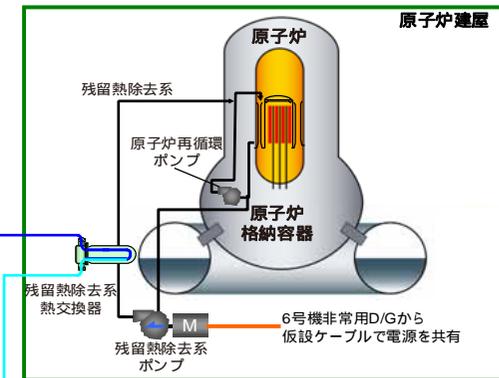
- ・6号機空冷DGは運転継続、5号機はSBO、直流電源は維持
- ・AMで準備した電源融通ライン、MUWCによる注水で原子炉冷却
- ・代替水中ポンプを活用し、炉心とSFPを交互に冷却

(注) 上記は残留熱の除去システムを模式的に記載したものであり、ポンプや熱交換器は複数系統設置されている

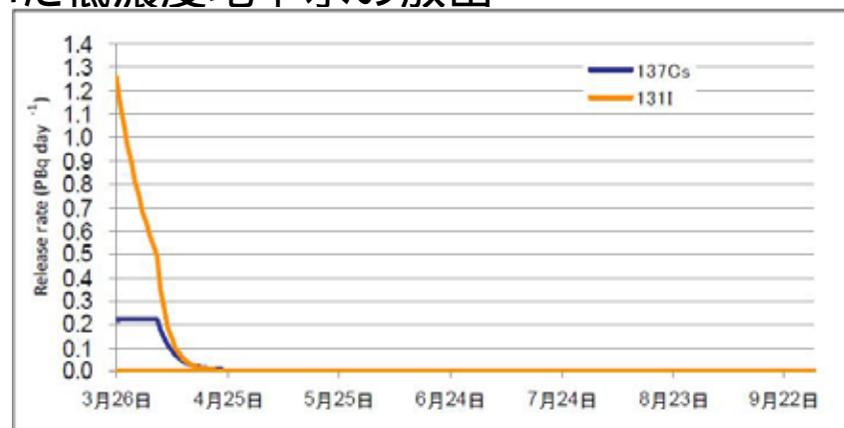
- ・放水口付近での海水中放射能濃度を再現可能なソースタームを求めた

- ・2号機、3号機の取水口スクリーン付近からの放出
- ・集中廃棄物処理建屋内の低濃度汚染水の放出
- ・5号機、6号機のサブドレンピットに滞留していた低濃度地下水の放出
- ・大気中放射性物質の降下
- ・雨水からの流入

- ・海洋放射能流入は、4月中には大きく低下
- ・大気放出よりも小さな放出量
