原子力安全部会主催第8回「原子力安全夏期セミナー」

（5）炉内状況推定

3D推定図及びdebrisEyeの開発

国立研究開発法人 日本原子力研究開発機構

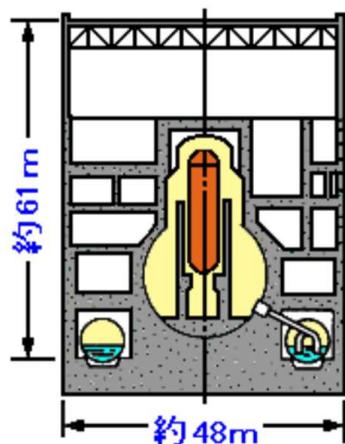
教科書等で勉強するBWR [7]

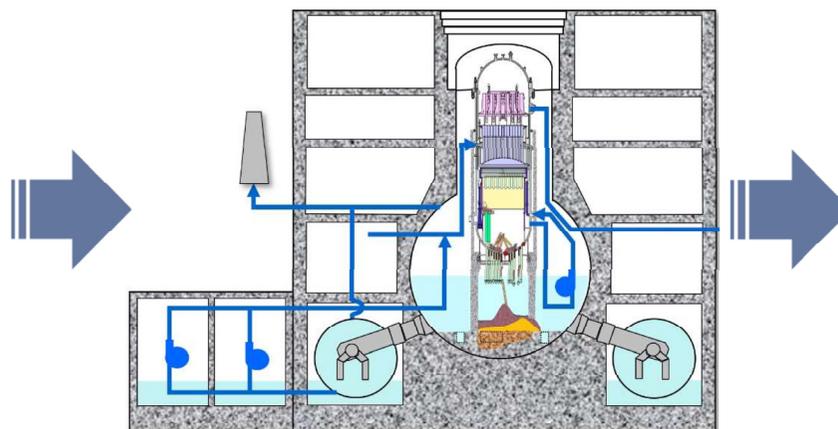
各プラントの特徴を踏まえた具体的なイメージ [8]
(2D推定図)

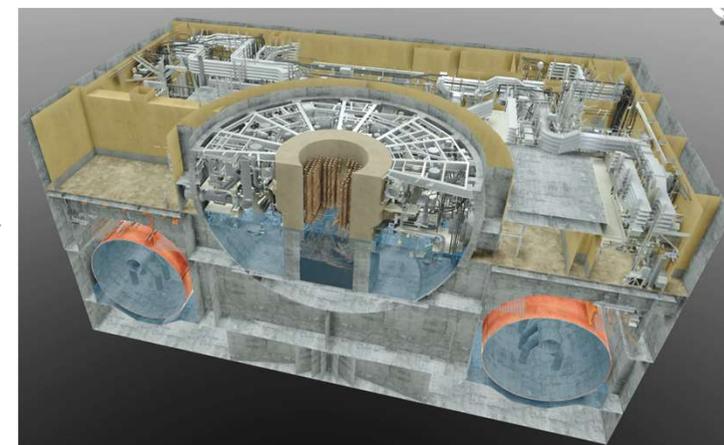
現実に近いイメージ [2]
(3D推定図)

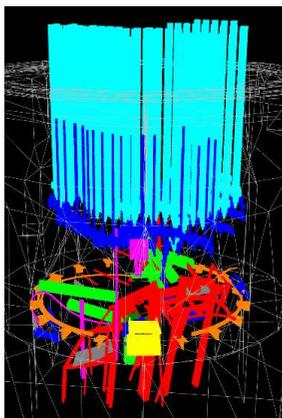
点群データ [9]

- A) 事故後の内部調査で得られた点群データをCG化
- B) 内部調査結果で得られた写真・動画からCGを作成
- C) 内部調査結果で得られた写真・動画からテクスチャを作成

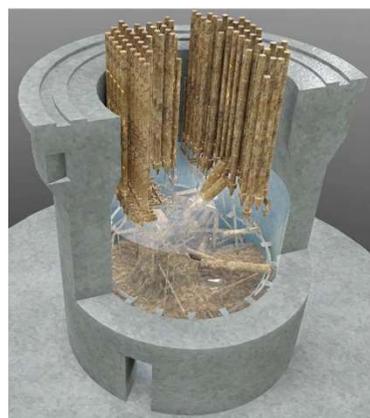
CG [2]

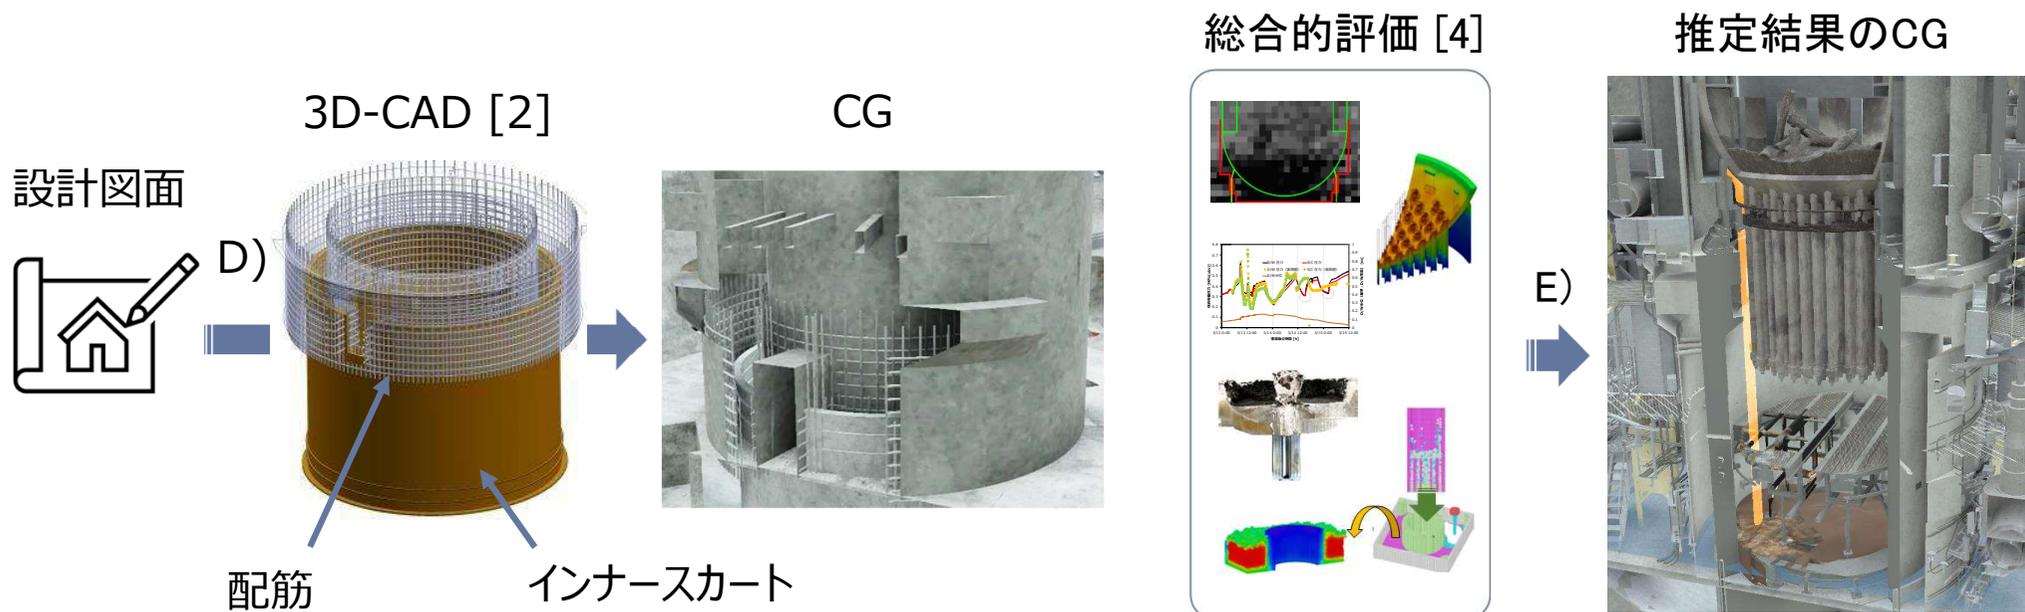
D) 設計図から3D-CADを作成してCG化

E) 内部調査結果、SA解析、模擬試験、MPS法等の解析結果を総合的に評価した結果から推定される状況をCGで作成し反映

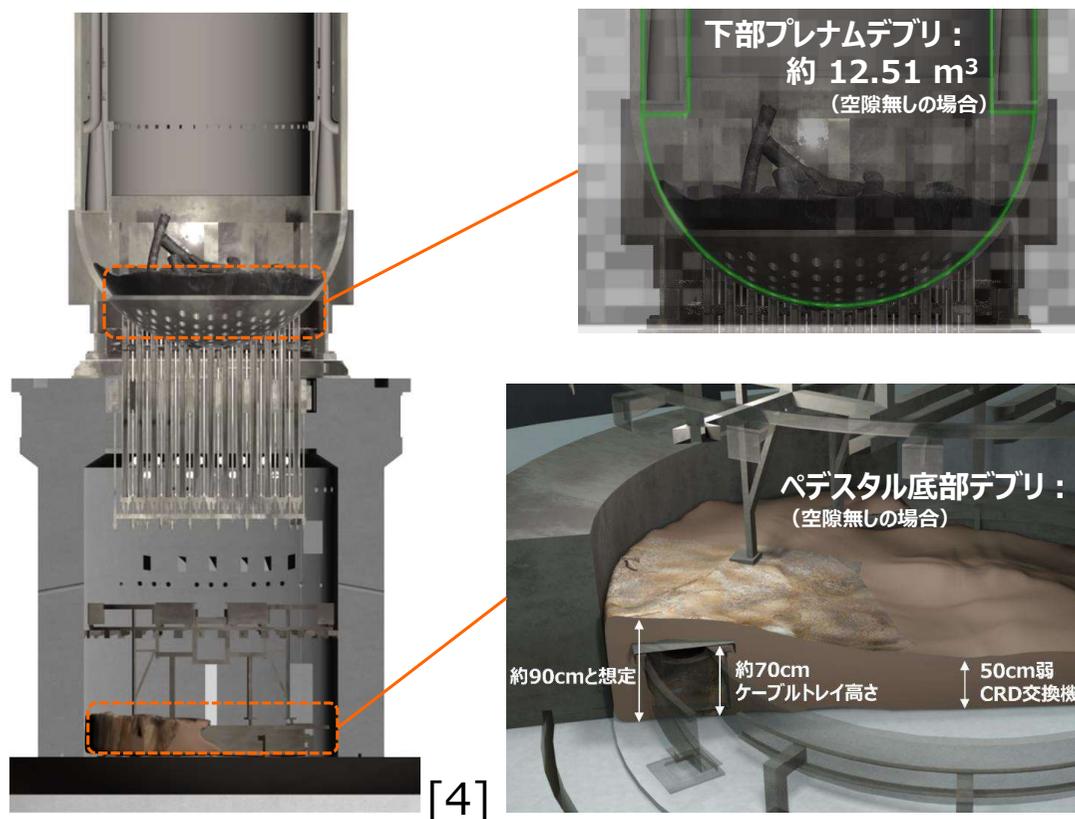
燃料デブリが空隙0.4でRPVに充填された場合、1.5 m程度の堆積となる。この情報だけでも、多くの燃料デブリはRPV内に残っていることが分かる。

- 炉心物質移行とその配置について、物量感覚を持つことができる。

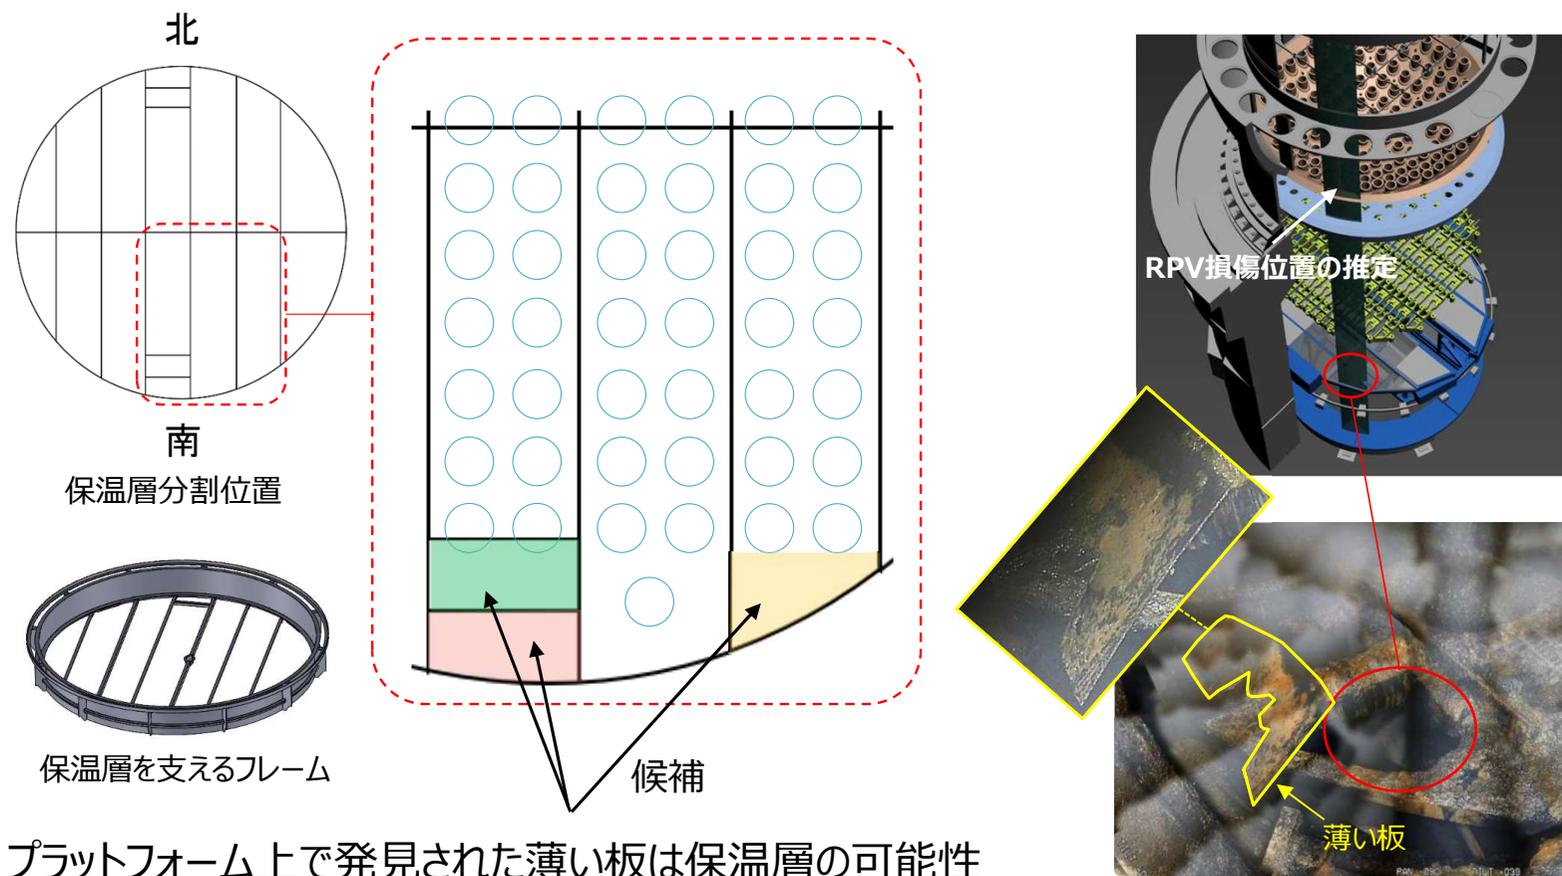
プラットフォーム上で発見された薄い板は保温層の可能性

- 実際のスケール感覚がつかみやすくなり、現象理解の深化につながる。

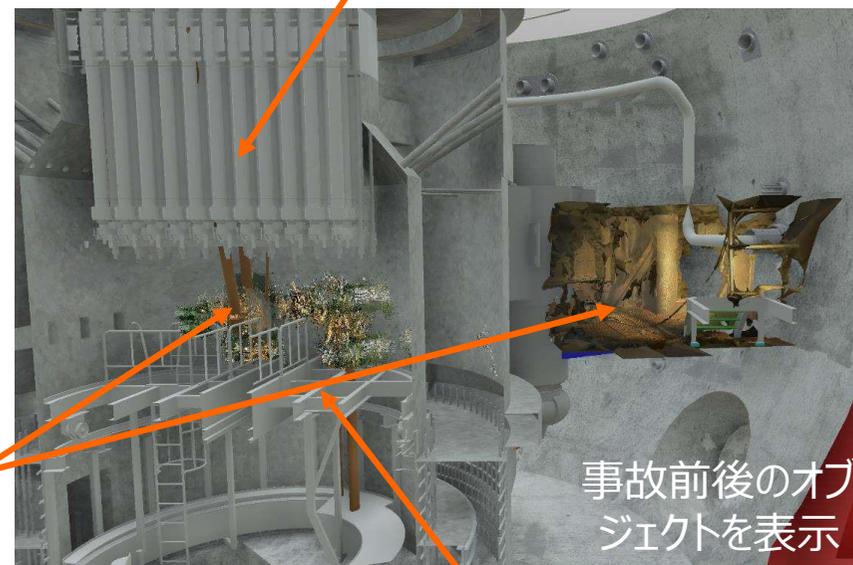
多くのCRDハウジングが消失していることが確認されている。

事故後の情報
(ドローン調査)

事故前後のオブ
ジェクトを表示

プラットフォームの消失が確認されている。

- RPV・PCV・S/C・T/B・原子炉建屋の事故前の情報を反映済
- RPV内部については事故前の情報を反映中
- 2024年3月ドローン調査の情報を反映済
- 2023年3月ROV調査結果を反映予定
- RPV破損に関する解析・実験による推定結果を反映予定

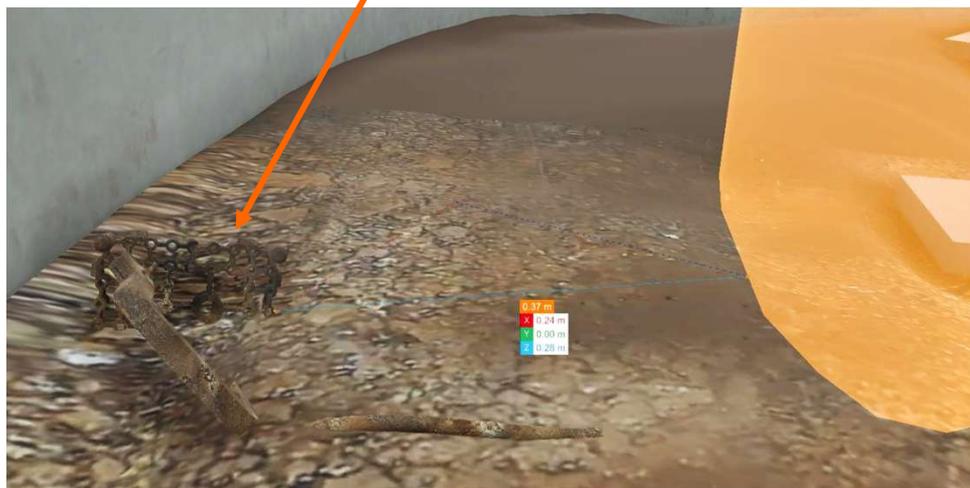
上部タイプレート

- RPV・PCV・S/C・T/B・原子炉建屋の事故前の情報を反映済
- RPV内部については事故前の情報を反映済
- 2018年1月パンチトルカメラで撮影された画像情報反映済
- RPV破損に関する解析・実験による推定結果を反映済

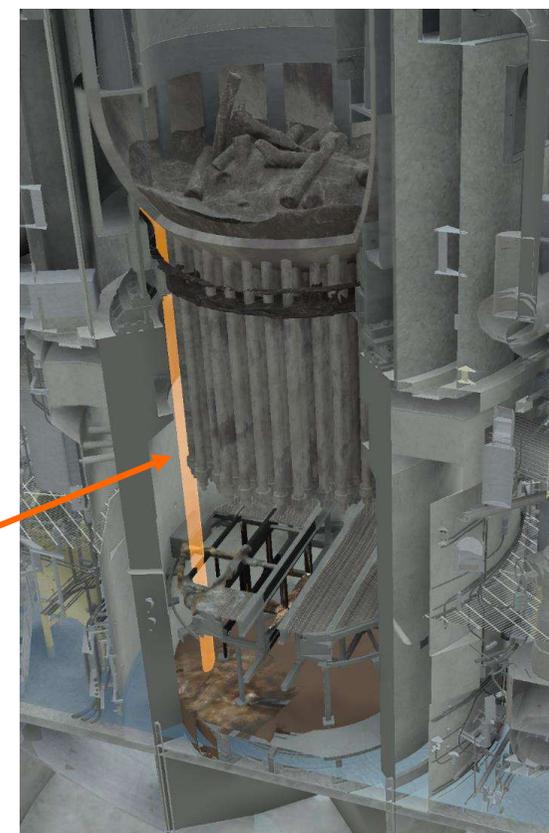
炉心物質流出
経路推定

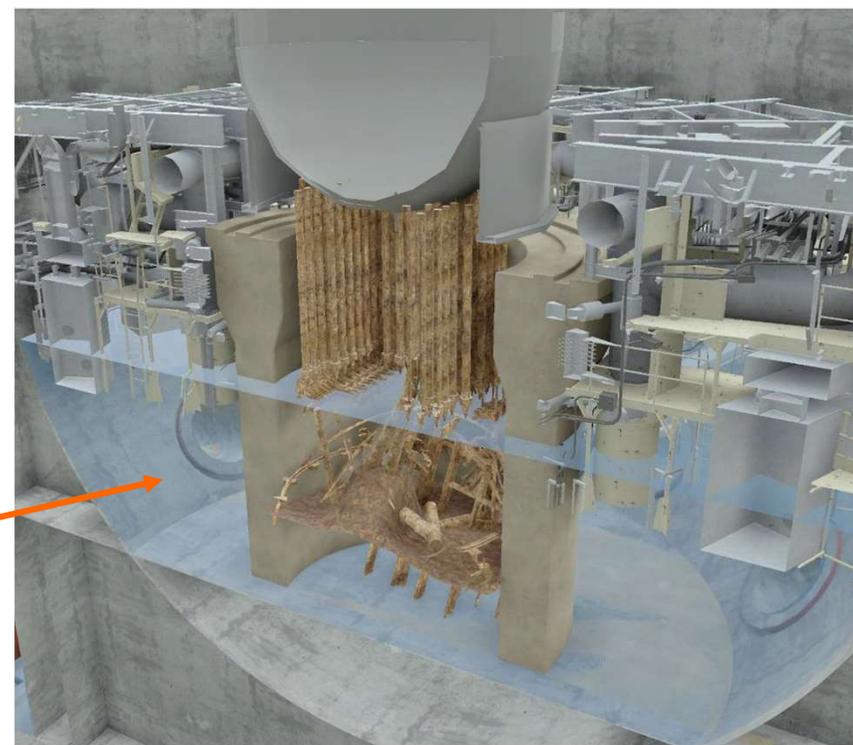
現状の水位情報も反映

- RPV・PCV・S/C・T/B・原子炉建屋の事故前の情報を反映済
- RPV内部については事故前の情報を反映中
- 2017年7月ROV調査結果を反映済
- RPV破損に関する解析・実験による推定結果を反映予定

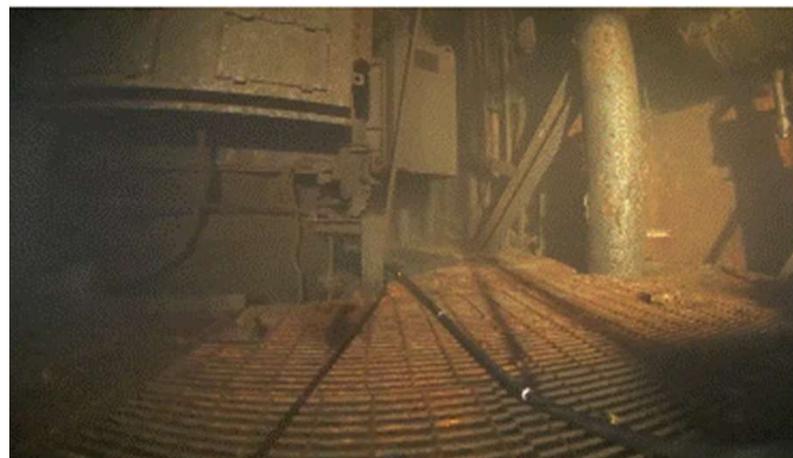
- 3Dモデル内を歩き回ることが可能

1号機内部調査時のドローン映像
(ノイズリダクション有)

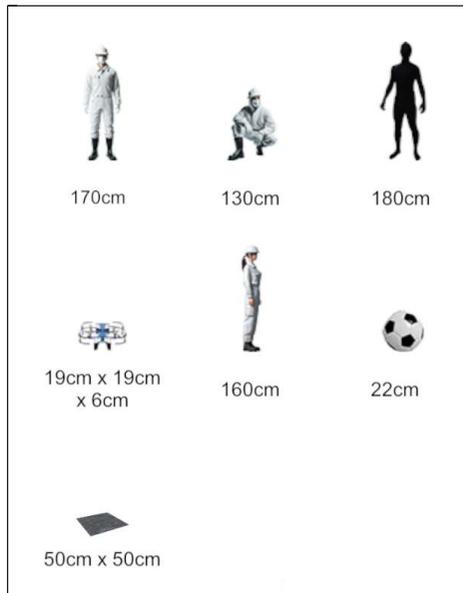
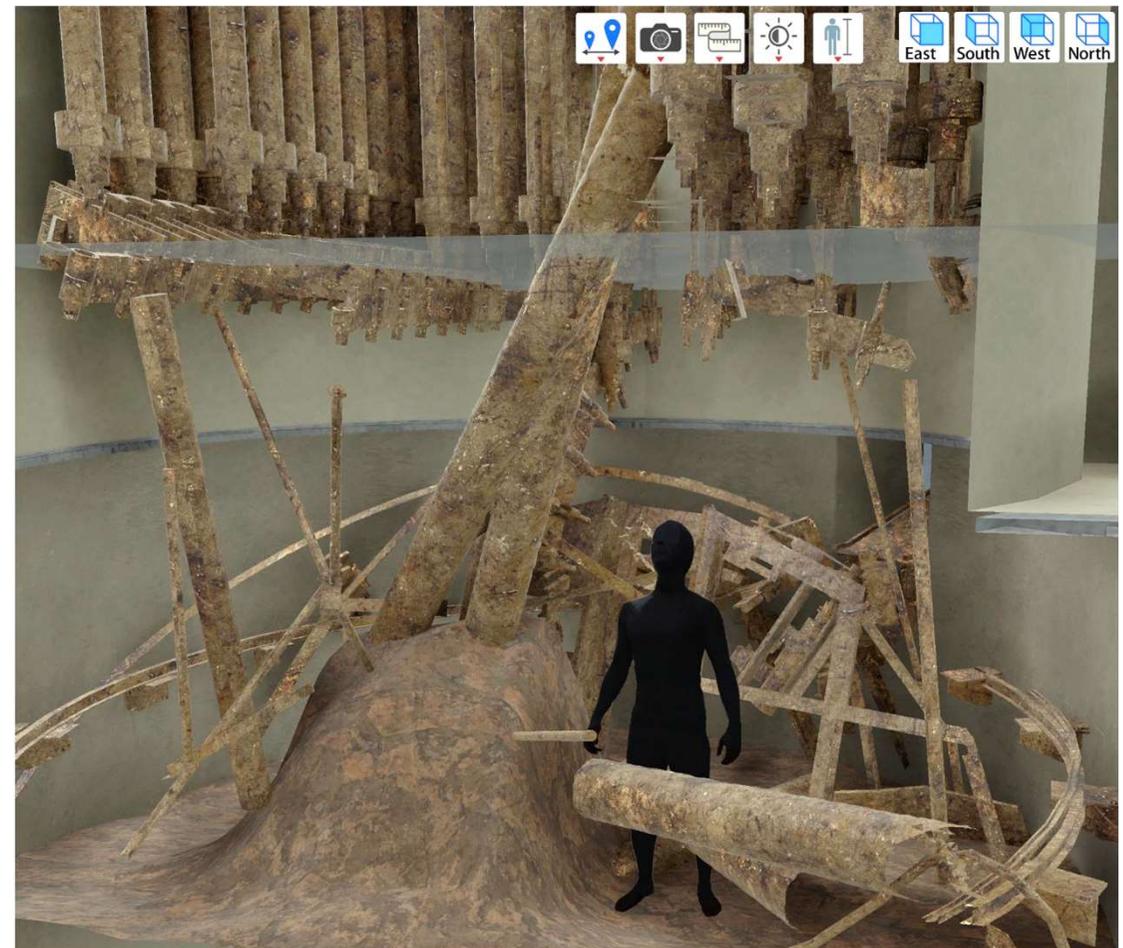
- 比較オブジェクトを配置可能
- 比較オブジェクトにより、1F内部のスケール感を直感的に把握
