1 Fデブリ取り出しに向けて -TMI-2で内部調査/デブリ分析データが どのように利用されたのか-

原子力安全部会「原子力安全夏期セミナー」発表資料

原子力損害賠償・廃炉等支援機構
技術グループ 審議役 倉田 正輝

いわき産業創造館、2024年9月2～3日

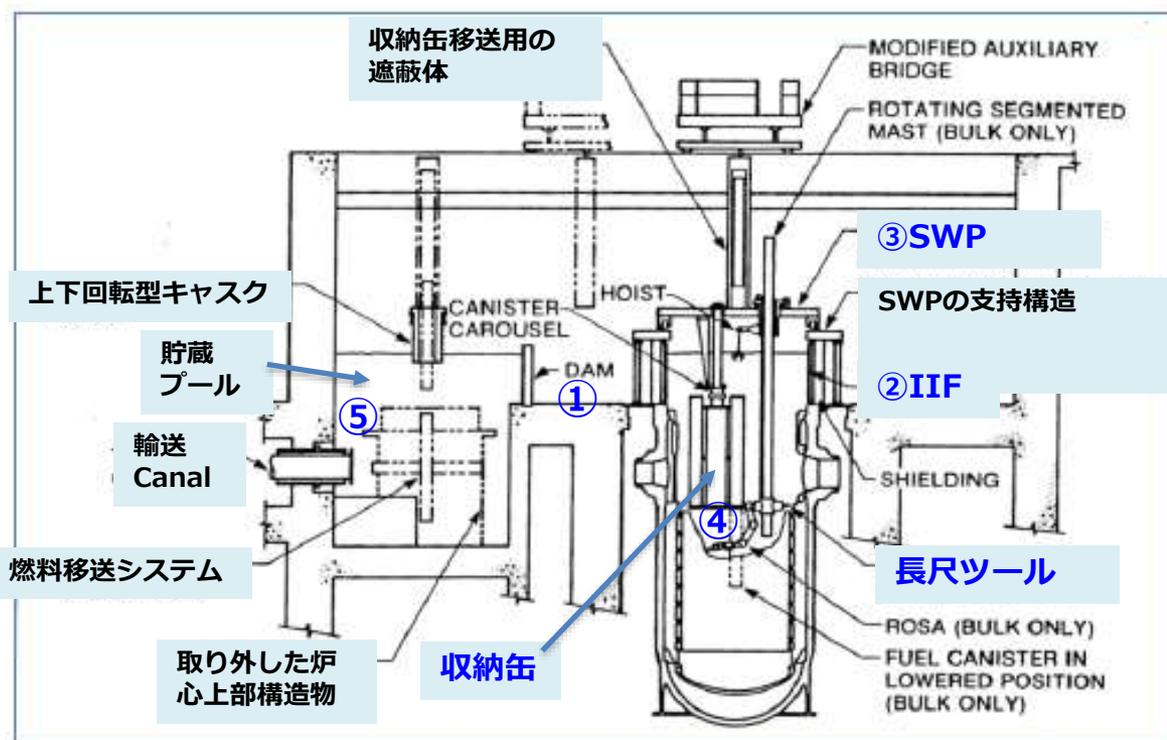
- ① 燃料輸送Canalの浅瀬部分を区切り、圧力容器へのアクセスルートに使用
- ② 圧力容器上部ヘッドを取り外し、**IIF** (Internals Indexing Fixture: 2m高) 設置、水位かさ上げ
- ③ IIFの上に、回転式作業台：**SWP** (Shielded Work Platform)を設置、取り出しツールや収納缶吊り下げ
- ④ 燃料デブリは、圧力容器内の水中で収納缶に回収、上部空間で遮蔽容器に収納し、貯蔵プールに移送
- ⑤ 収納缶は、使用済み燃料プールに一時保管後に、INELに輸送

TMI-2でのデブリ取り出しの基本構想 [3]

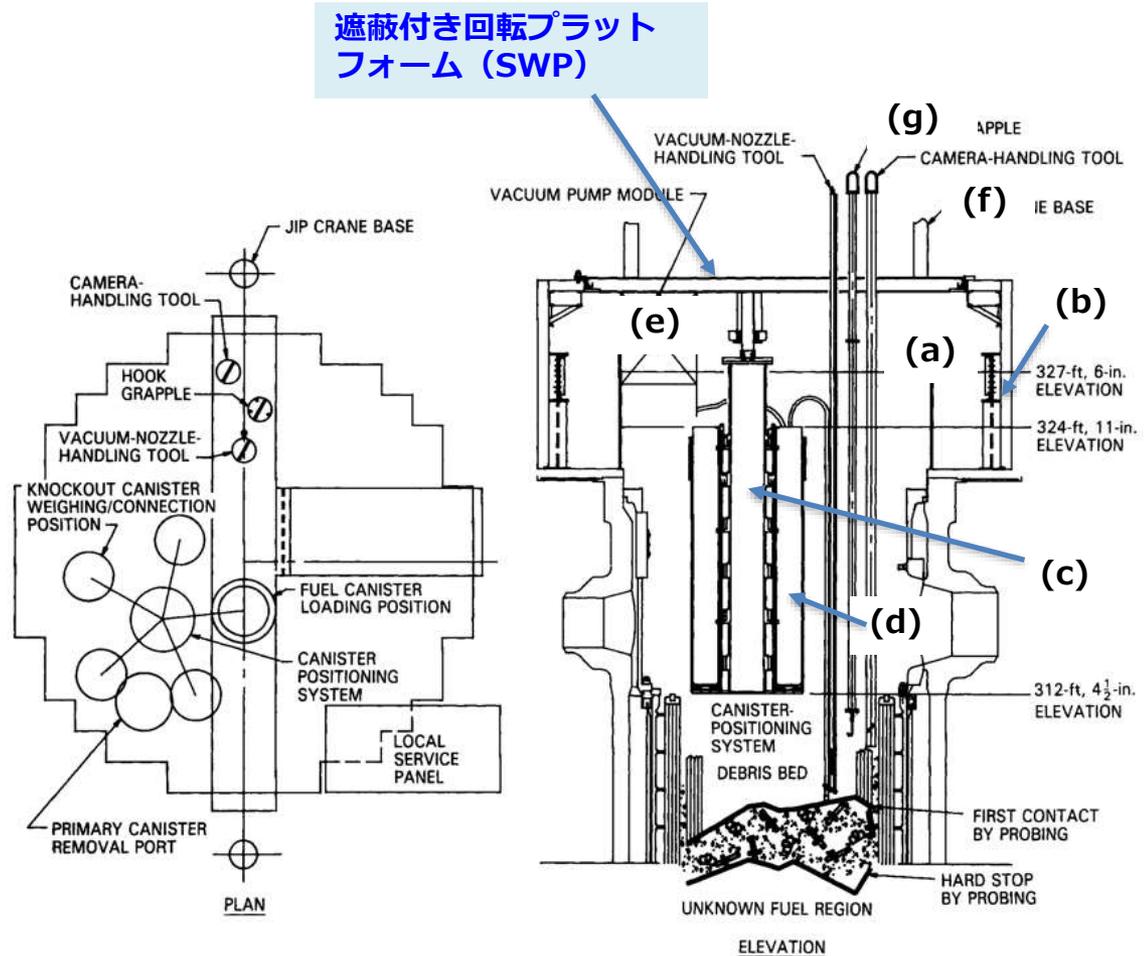
- a. IIF
- b. SWPの支持構造(回転式)
- c. 収納缶サポート(カルーセル)
周囲に収納缶配置
デブリ取り出し時に収納缶位置下げ
- d. 収納缶
- e. 真空吸引システム
- f. ジブクレーン
- g. 長尺ツール

SWPの概念図 [4]

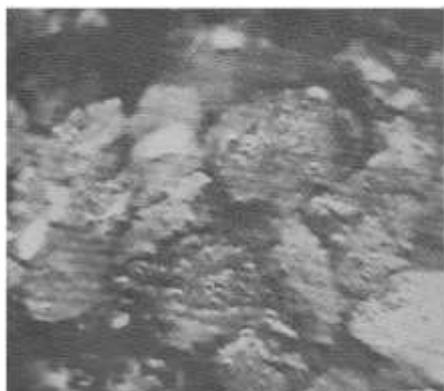
- 炉心上部の制御棒案内管(CRGT)から、小型カメラ(3.2cmΦ)を12m下まで挿入
- **炉心中央に空洞**(約1.2m深さ)、**その下に瓦礫層**
- 瓦礫中に、破砕された燃料棒やペレット、可燃性毒物棒($\text{Al}_2\text{O}_3\text{-B}_4\text{C}$)、スパイダー等を観測
- 探査プローブで堆積物をつつくと、表面から36cm侵入可能
- 上部構造物に大きな歪みや損傷は検出されず、**上部格子に燃料集合体の残留上部が固着**
- 炉心周辺には、**破損した燃料集合体が残留**

炉心中央の空洞下瓦礫 [3]

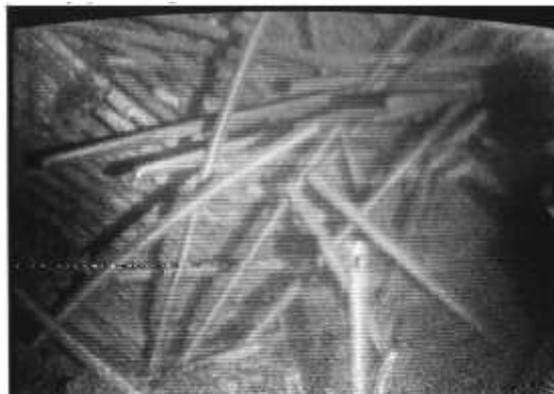
炉心周辺部の破損燃料棒 [3]

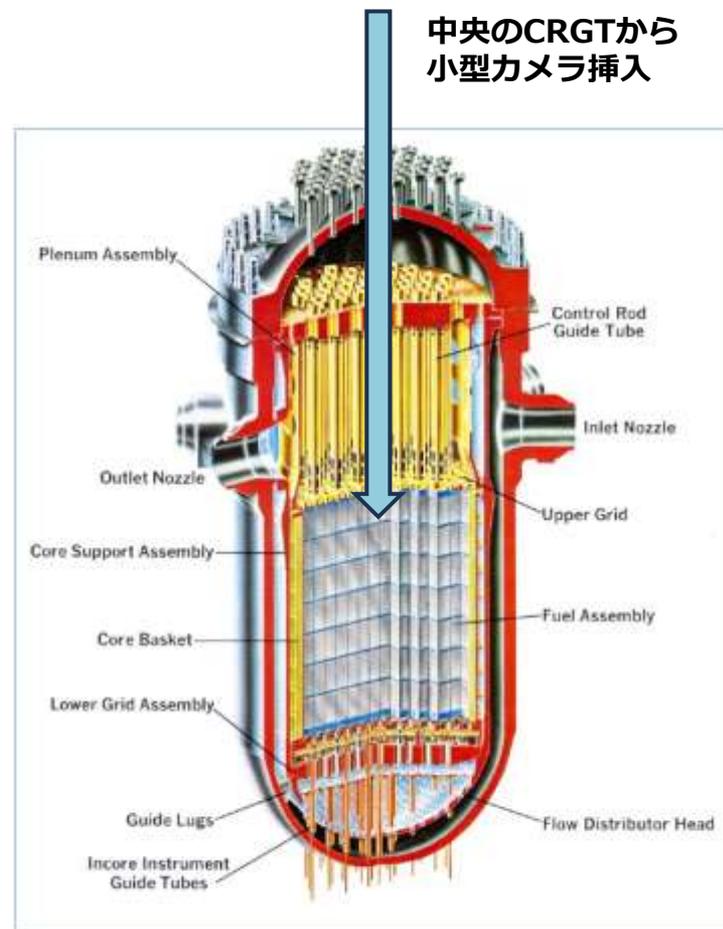
事故前の圧力容器内の構成 [3]

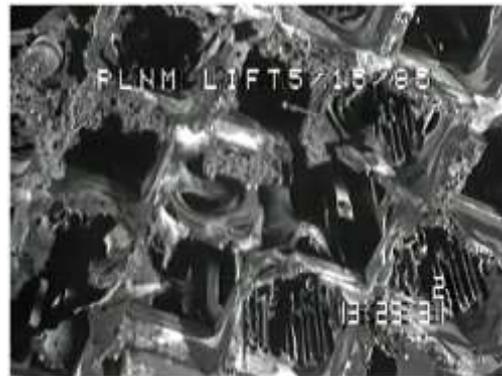
- 線量測定 → 0.4~6Sv/h
- 上部ヘッド内面と構造物のビデオ調査 → 大きな損傷なし、上部格子にインコネル溶融の痕跡
- 付着物サンプル採集 → 発火性試験、自然発火性なし
- リードスクリー移動試験 → 線量分布の変化なし

上部格子の付着物 [3]

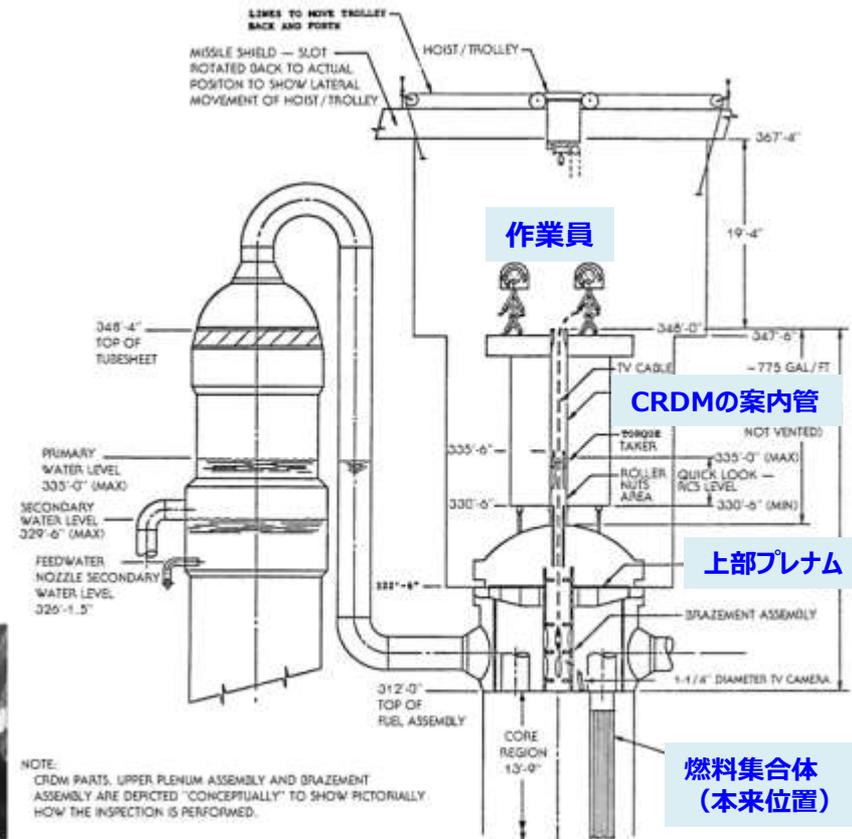
上部ヘッド内部調査の概要 [4]

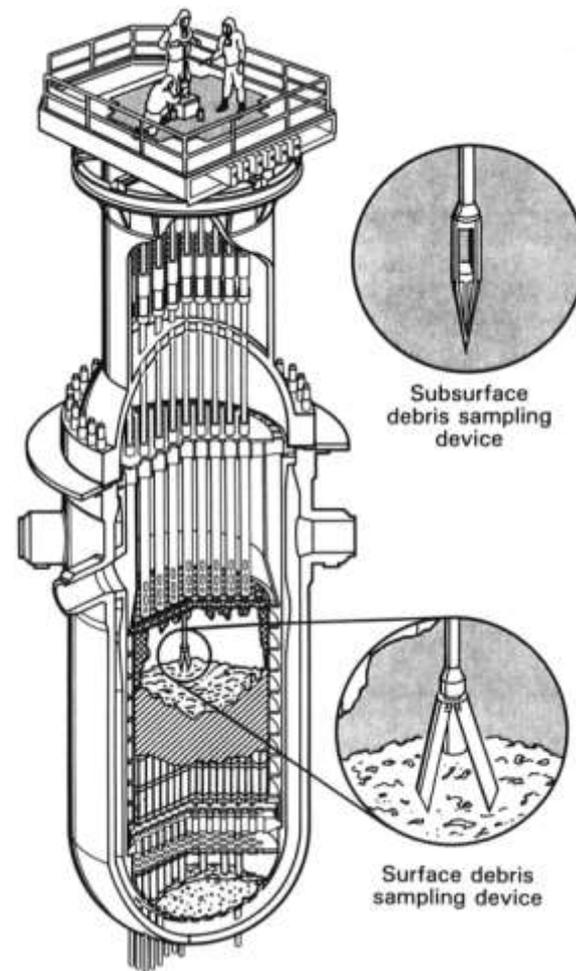
- **探針調査**（1.3cmΦのSS棒、回転させ自重で挿入、63か所）
→ ルースデブリの堆積深さ、約1m下に硬い層を確認
- **ルースデブリのサンプリング**（サンプラー、炉心中央と炉心中間、深さ方向、合計11か所、各約17～170g）

探針調査、ルースデブリサンプリング [15]

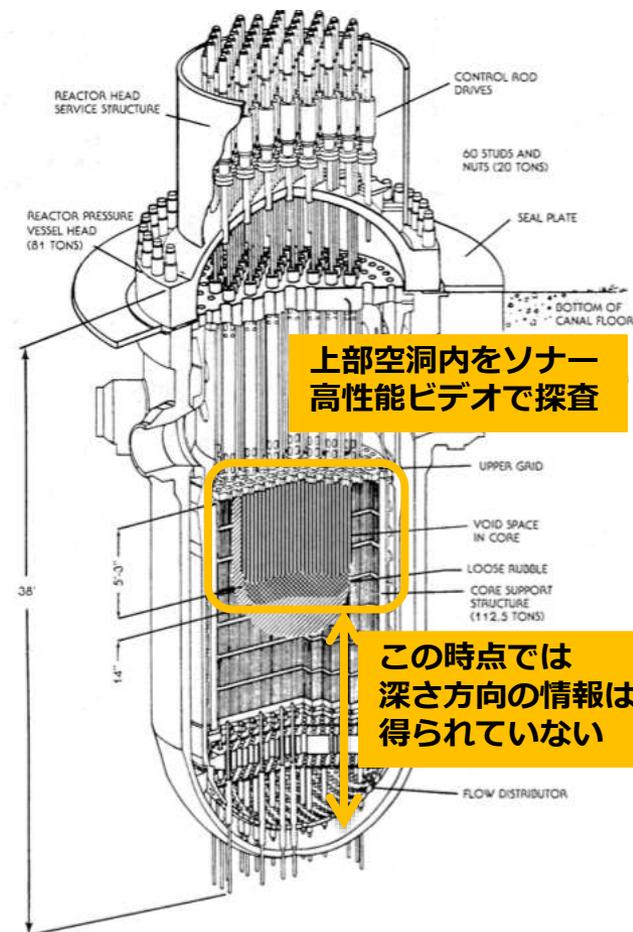
1982-1985時点での炉内状態推定 [3,4]

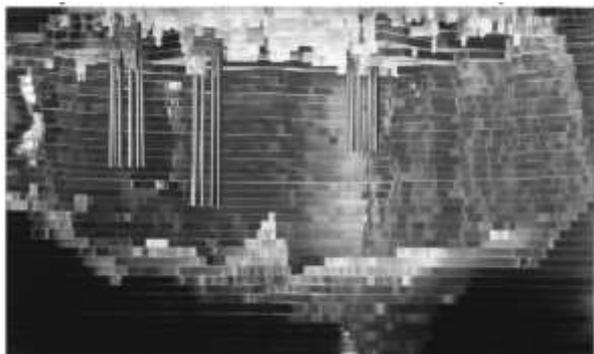
- ソナー調査(50万点) → 空洞の形状、周辺の破損・残留状態
- Topographyモデル作成(83.12) → 空洞容積(炉心の26%)、燃料集合体(上部格子ぶらさがり、炉心周辺残留)の状態

上部空洞のTopography [3]

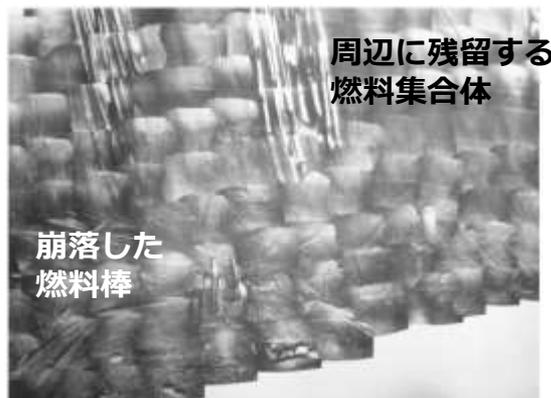
- 上部空洞内の詳細ビデオ観察 → モザイク/パノラマ写真

上部空洞のモザイク/パノラマ写真 [3]

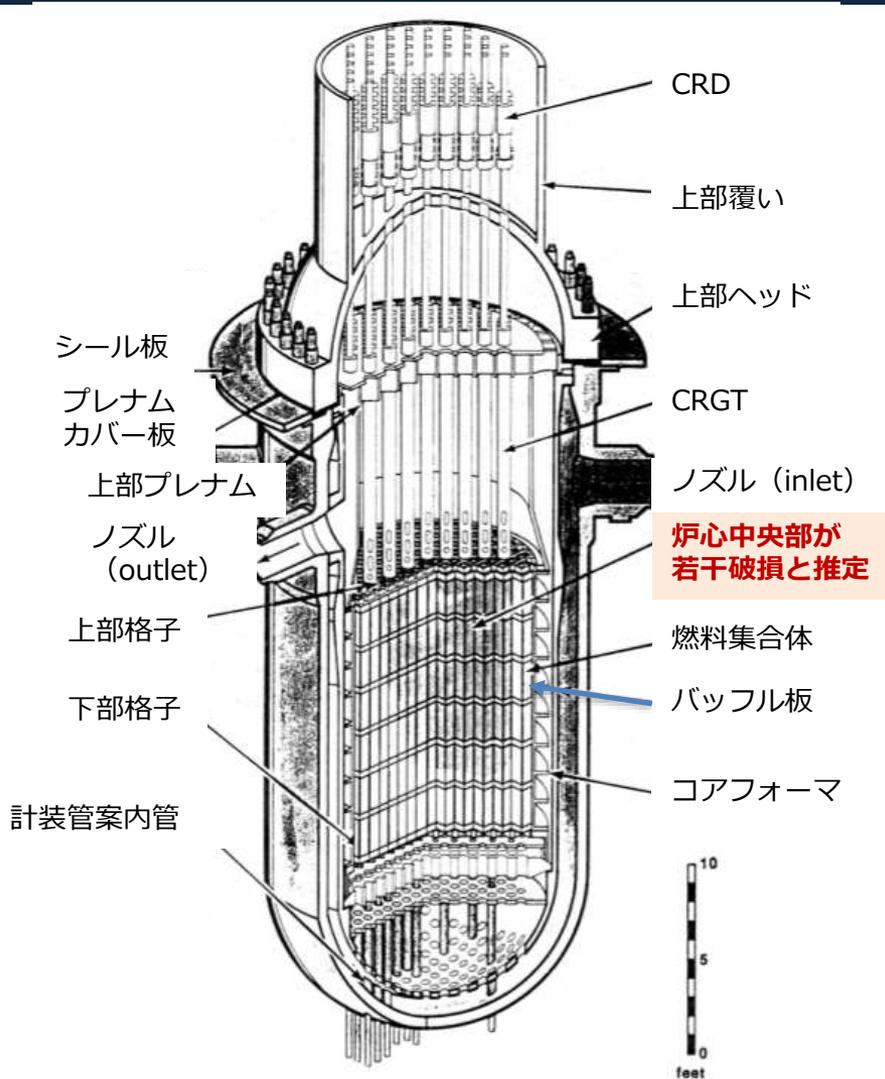
圧力容器内部調査以前 (1979-1982) [3,4]
(#炉心損傷は軽微と推定されていた)

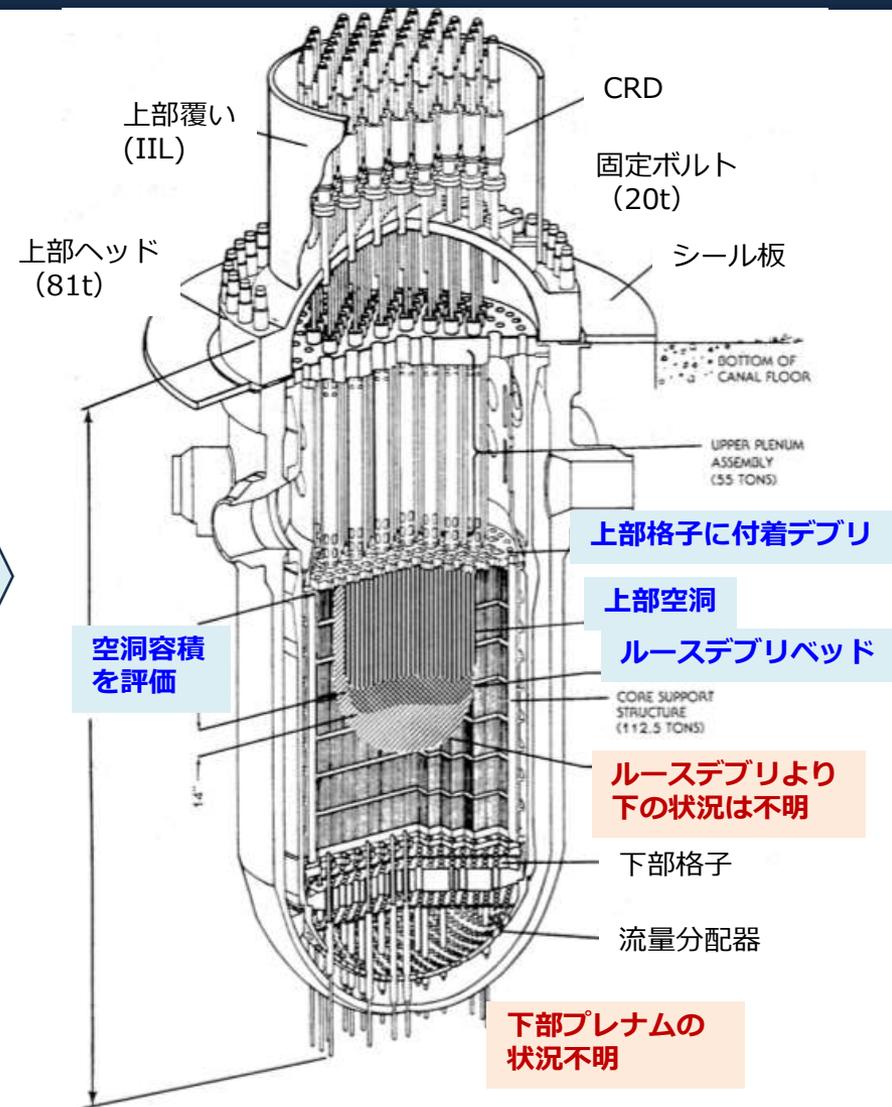
炉心上部の調査以降 (1982-1985) [3,4]

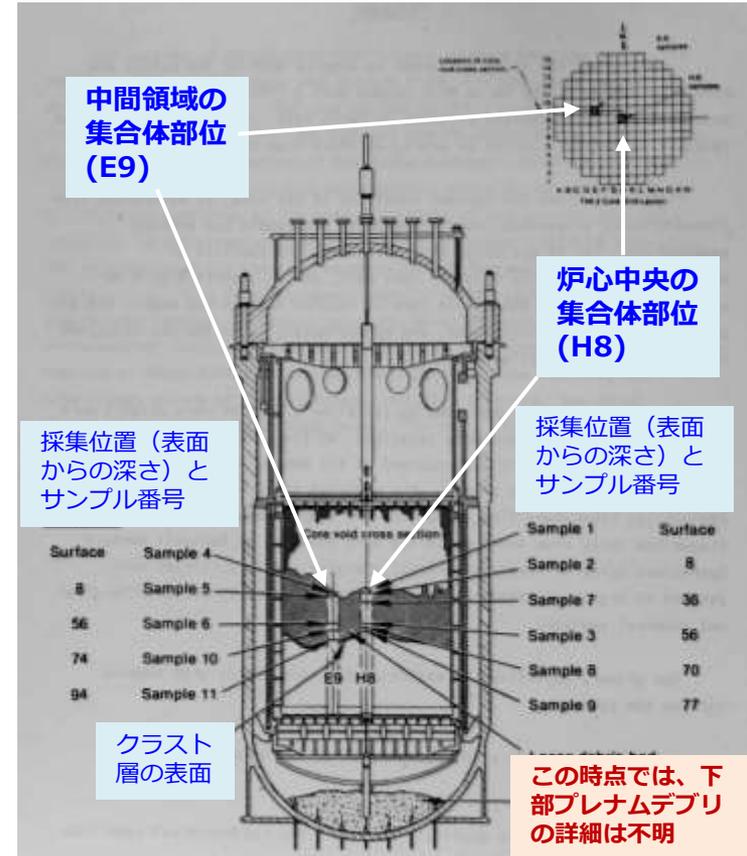
- ✓ 堆積厚さ： 0.6～1m
- ✓ 粒子サイズ： 1～5mm(約90%)、最大20mm
- ✓ かさ密度： 3.5～3.8g/cm³ (堆積上部)
5.0～5.5g/cm³ (堆積底部)、粉末デブリ存在
- ✓ 混合性： 様々なタイプの粒子がよく混合

ルースデブリのサンプリング [5,6]

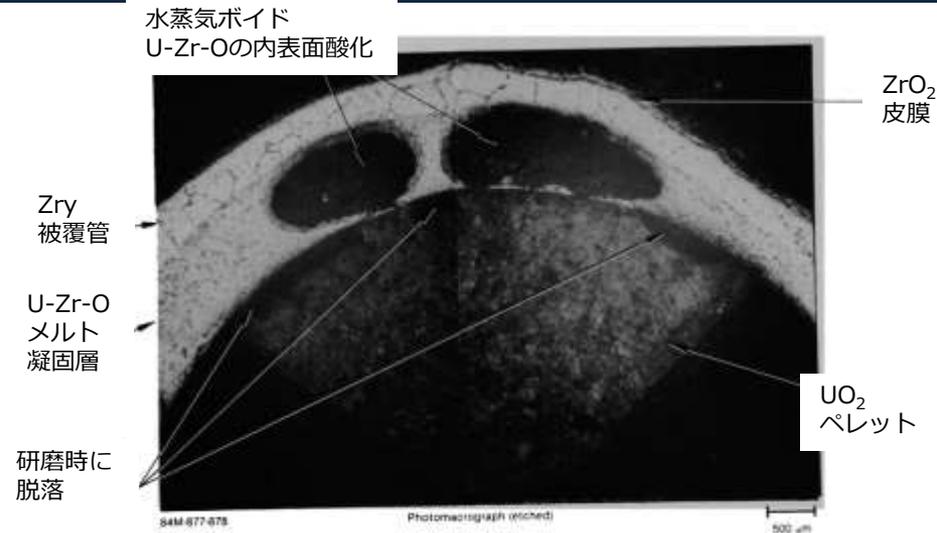
- Zry被覆管と UO_2 ペレットの破砕物、燃料/被覆管ギャップにU-Zr-Oメルトの凝固物が堆積
- **Zry被覆管**： 外周部が酸化、バルクは β -Zr相中に ZrO_2 析出
- **ペレット**： 結晶サイズ10ミクロン（結晶成長なし）、Fe-Zrメルトがクラック部に侵入した痕跡、 UO_2 結晶粒は溶融の痕跡なし
- **U-Zr-O凝固物**： ほぼ $(\text{U,Zr})\text{O}_2$ 、一部にU-Zr合金と α -Zr(O)が析出、さらに一部にSS成分混入
- サンプル表面にFe系物質が付着物 → 赤褐色

1A粒子の断面（金相写真、エッチング後）[6]

- **昇温・溶融プロセス**： (1) Zry被覆管バルーニングで、燃料/被覆管ギャップが拡大、(2) 上部で溶融したU-Zr-Oメルトがギャップ中に溶落、(3) メルトの一部は、さらに溶落し、水蒸気ボイド形成、(4) ボイド周辺で、U-Zr-Oメルト中のZrが選択的に酸化
- **降温・凝固プロセス**： (1) U-Zr-Oメルトは、降温・凝固過程で、水蒸気と反応して酸化度上昇、(2) 金属リッチ領域は、 α -Zr(O)、U-Zr合金、 $(\text{U,Zr})\text{O}_2$ に相分離、(3) 酸化物リッチ領域は、 ZrO_2 と $(\text{U,Zr})\text{O}_2$ に相分離
- **ピーク温度**： 1000~1500Kと推定（#Zry被覆管の外周酸化膜厚さ、 UO_2 結晶サイズより）
- **U-Zr-Oメルト形成時の温度**： 2000~2200Kと推定（# U-Zr-O状態図より）
- 構造材の共晶溶融が、燃料溶融を促進させた可能性

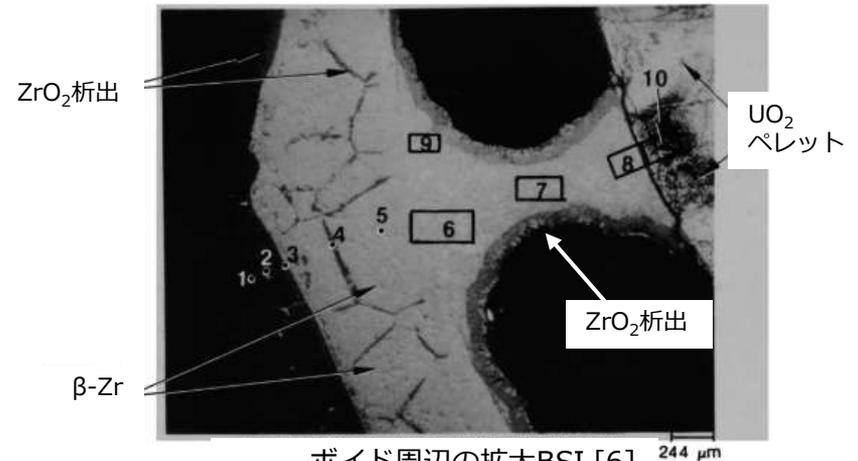
ボイド周辺の拡大BSI [6]
(重元素が明るく見える)

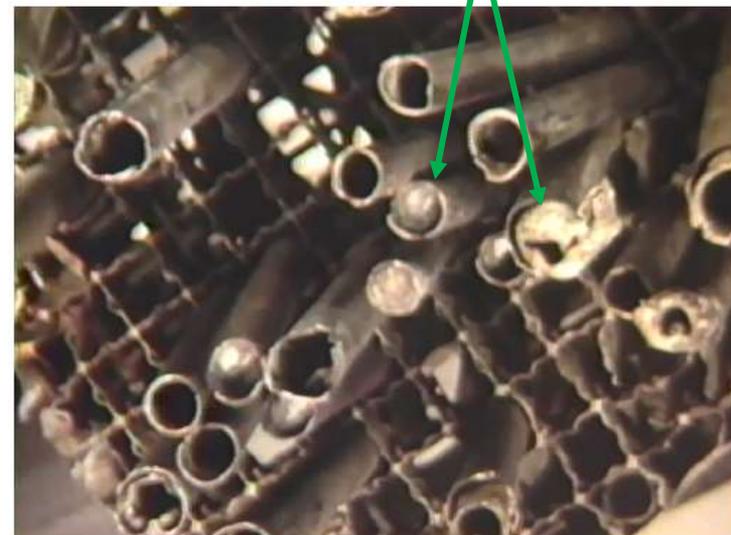
- 残留状態の確認
 - ✓ Core map, Topography, 接触調査(固着状態)
 - ✓ 42体の燃料集合体が炉心周辺部に、一部残留
 - ✓ 上部格子に、上部端栓や蒸発凝縮物が残留・付着
 - ✓ 残留燃料棒は、途中で脆性破断
- 切り出しサンプル・付着物サンプルの分析
 - ✓ 物理化学的な特性の範囲を評価
 - ✓ 細部の接触・固着・残留状態の確認
 - ✓ 径方向/軸方向に大きな温度勾配(ピーク温度2000～2200K)
 - ✓ 無傷に見える燃料棒でも下の方は>2000Kを経験
- 付着物サンプルの着火試験

燃料棒は、溶融ではなく、酸化して脆性破断して崩落した痕跡

炉心上部に残留していた燃料集合体 [4]

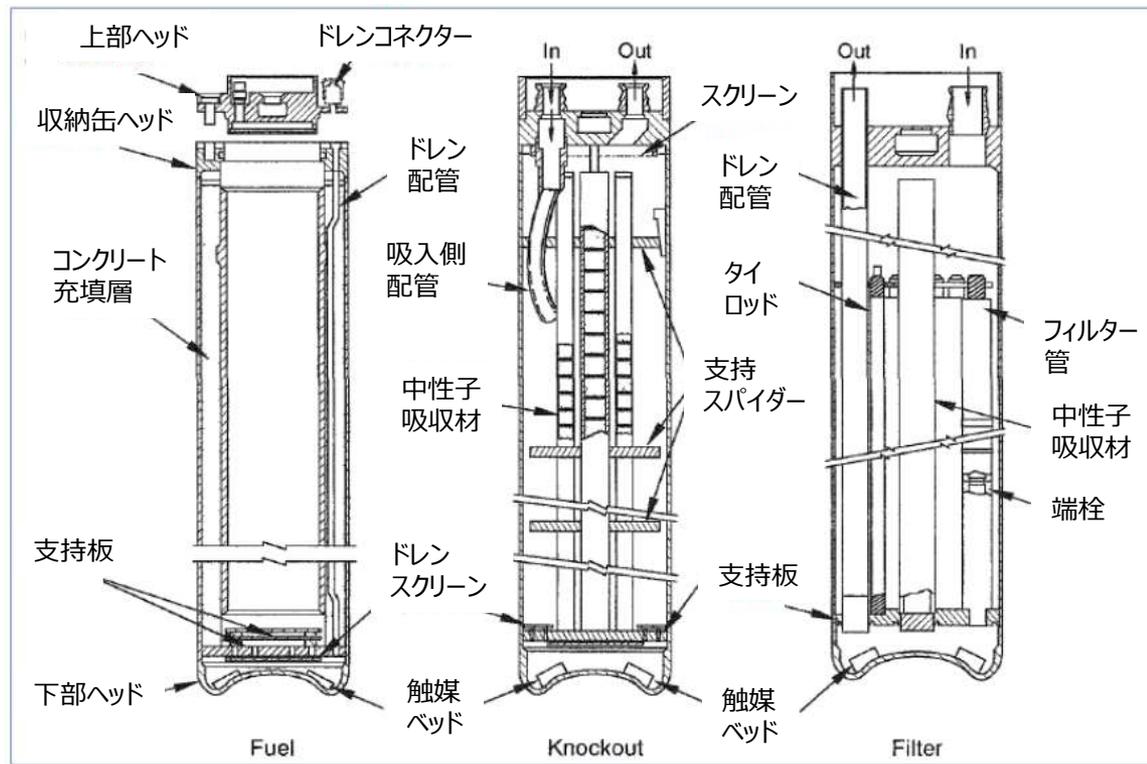
- **Fuel Canister**(286体):
切断した燃料集合体の一部や瓦礫状デブリを収納。充填率を高めるため、エアリフトで粒子状デブリを隙間に挿入
- **Knockout Canister**(12体):
140ミクロン～ペレットサイズの粒子状デブリを真空吸引して回収。Filter Canisterと連結して使用
- **Filter Canister**(62体):
焼結金属フィルター(0.5ミクロン)、処理後の水は圧力容器内に還流。冷却水処理系や収納缶内の脱水系に接続

TMI-2で用いられた3タイプの収納缶 [3]

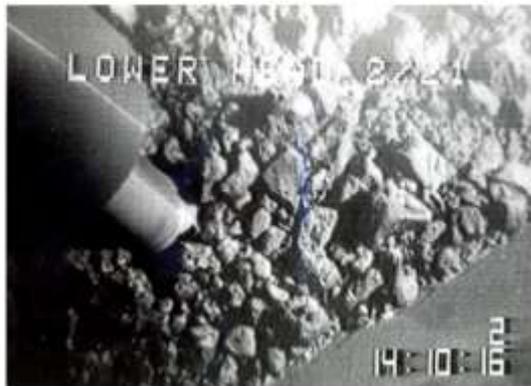
- 83年に、SSTR(Solid State Track Recorder)で堆積物を発見。しかし、デブリの下部プレナムに移行について諸説あり、結論出ず
- 85.2に、炉心上部構造物を取り外した後、コアフォーム領域外側空間を利用して、小型ビデオカメラを挿入、デブリとみられる堆積物を発見
- 85.3に、下部プレナムのインコアモニター案内管から、ガンマ線測定器を約50cm挿入し、堆積物の線量測定
- 85.7,12に、追加調査実施。堆積物重量約9~18tと推定。長尺ツールで11個のデブリサンプル回収(うち、7個を分析)

下部プレナム堆積物の外観 [3]

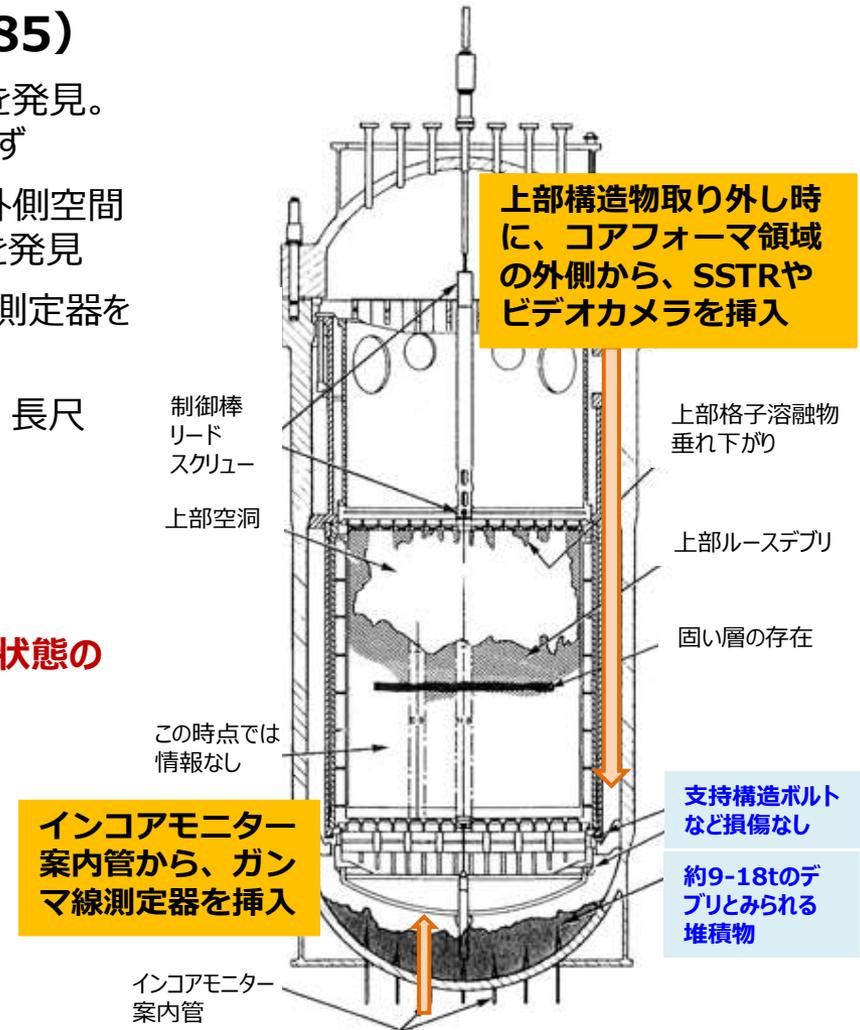
上部ルースデブリ取り出し時点(1985-1986)での炉内状況推定図 [3,4]

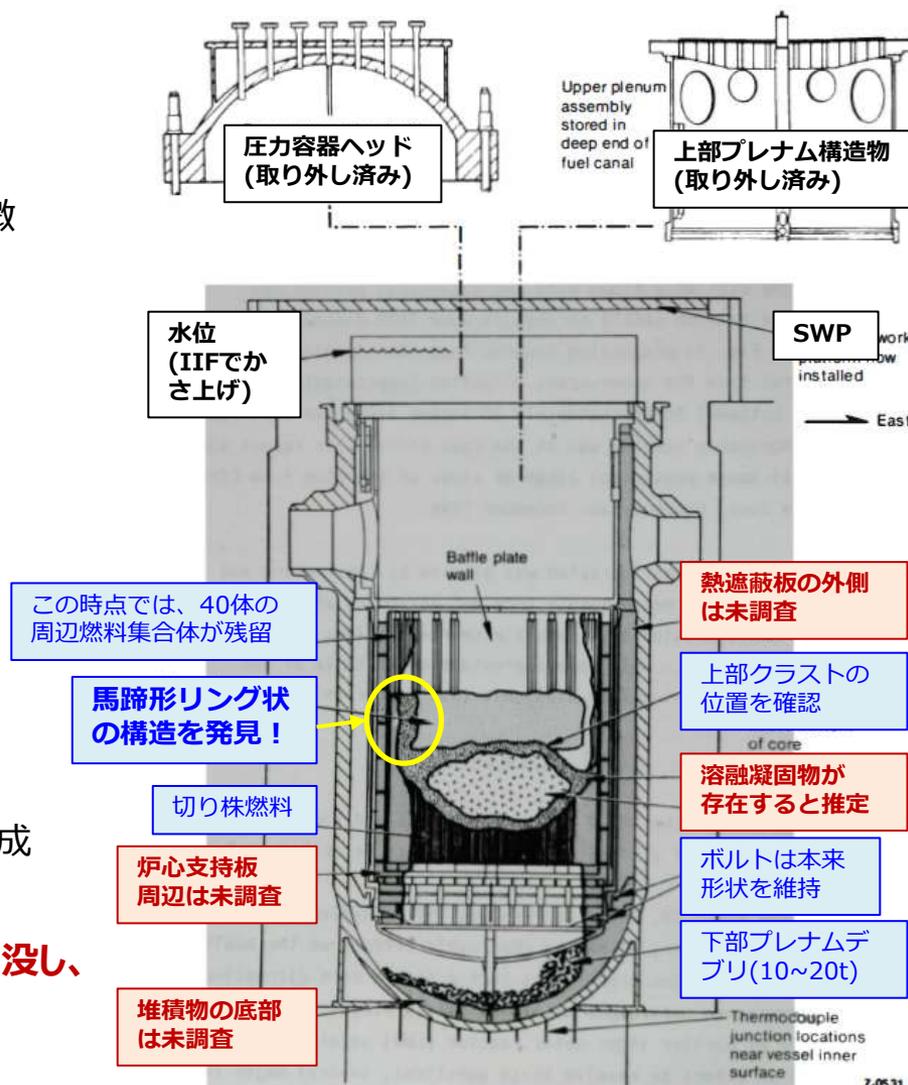
- 馬蹄形リングの上部あたりに、上部クラストの本来表面を形成
- デブリベッドの中央部で溶融プール形成
- 溶融デブリの下部プレナム移行時に、上部クラスト層が陥没し、周辺領域が馬蹄形リング状に残留と推定**

ボーリング調査直後(1986.10)の炉内状況推定図 [6]

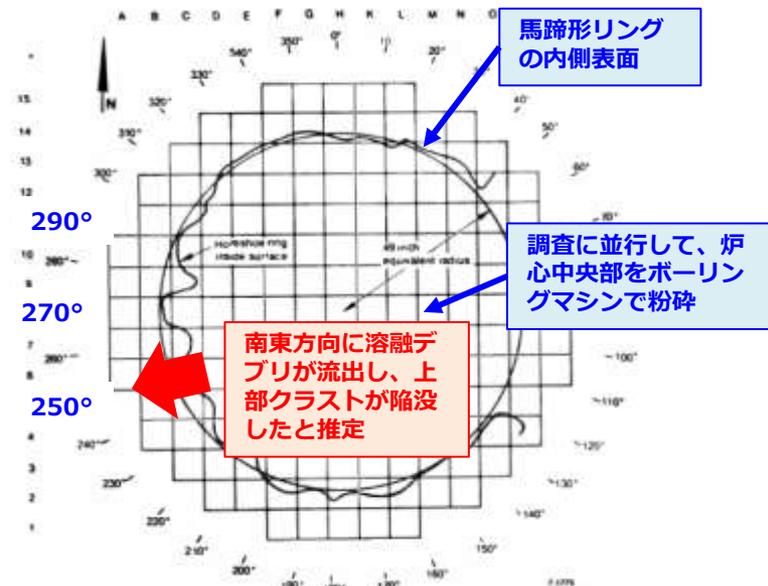
- 86.3: 炉心周辺側に、リング状の凝集物の存在を確認
- 86.6: SS棒押し込み調査、ビデオ観察(#この時点では、微生物による低い透明度)で、**馬蹄形リング構造**を確認 [20]
- 燃料棒下端から130~280cm、方位角120~70°、内径250cm、高さ約70cm、厚さ約20cm
- 周辺燃料集合体(残留物)の上に存在
- 上部は、破損した燃料バンドル等が化石のように凝集・固着
- 内表面は、石畳のような状態
- 下部には空洞、上部クラスト層との界面を形成

馬蹄形リング構造の内側表面模式図 [6]

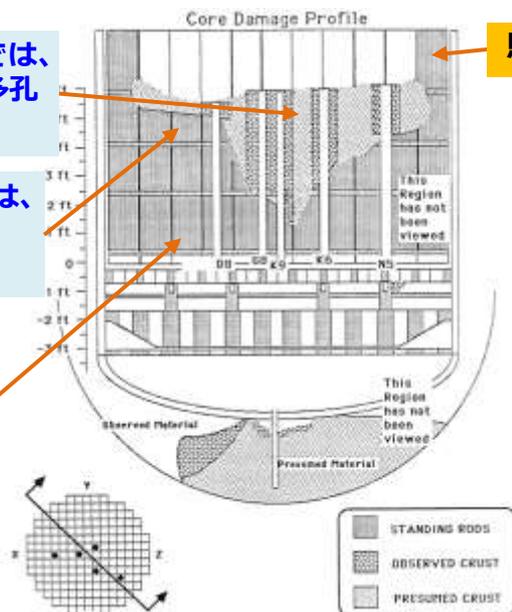
炉心中央 (G8,K6,K9) では、上下クラストに挟まれた多孔質の溶融凝固層が存在

中間領域 (D8,N5) では、上下クラストが一体化溶融凝固層なし

ボーリング調査の位置 [11]

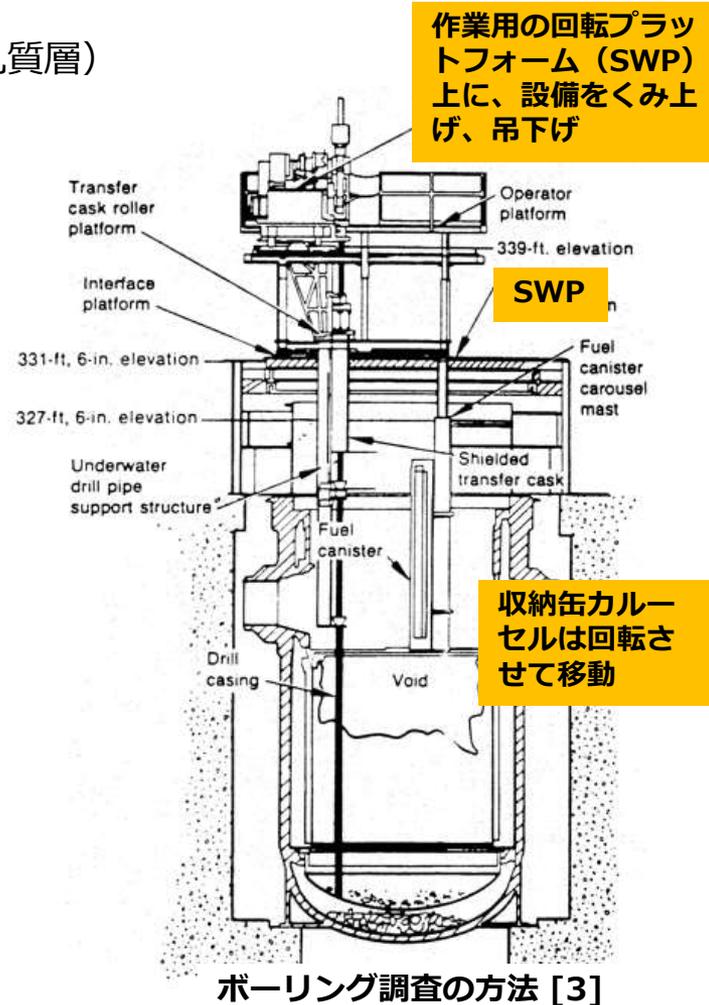
- 86.7: コアボーリング(10本、6.1cmΦ、約2.5m長)
- 86.12~87.1: 砕いた溶融凝固領域からサンプリング (クラスト層、多孔質層)

- 86.8: ボーリング装置を改良し、馬蹄形リング内側のクラスト層以下を、48本ボーリングして破碎
- 86.11: 破碎したデブリ瓦礫を、さらに409本ボーリングして細かく破碎

ボーリング調査の方法 [3]

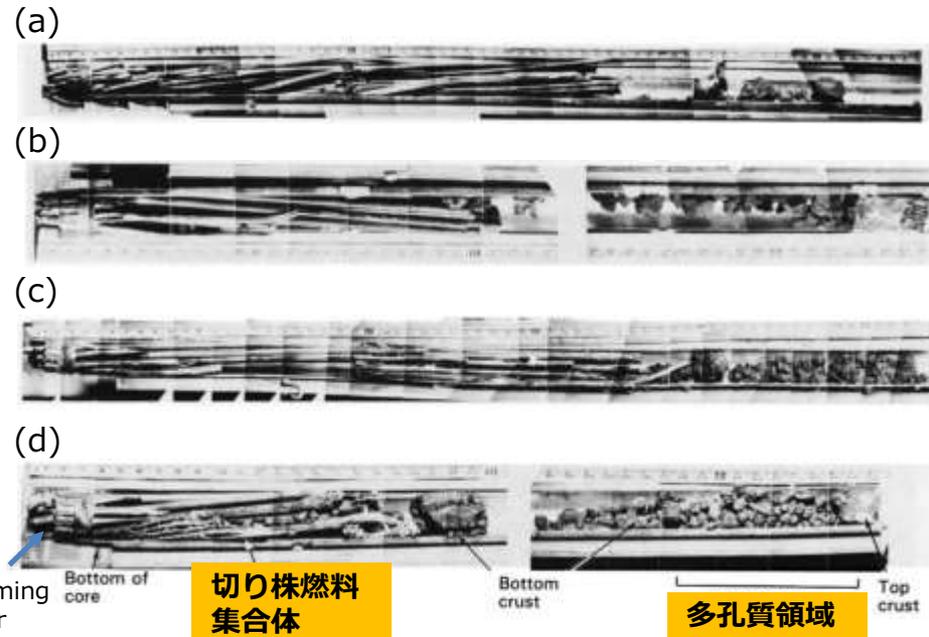
- **上部クラスト層**： 稠密・硬い、4.5~11.5cm厚、金属相多い(約25%)、平均密度8.4g/cm³、重量約2.45t
- **熔融凝固層**： 多孔質・もろい、約3m径、炉心中央で約1.5m厚、炉心周辺で約0.3~0.6m厚、金属相少ない(数%)、平均密度5.5~8.8g/cm³、重量約21.5t、(約80%がボーリング中に流出)
- **下部クラスト層**： 稠密・硬い、数cm厚、るつぼ形状(下に凸)、**残留ペレットの隙間に熔融凝固物**、金属相多い(約40%)、平均密度7.3g/cm³、重量約8.76t
- **切り株燃料集合体**： クラスト層の下にはほぼ無傷の燃料棒/制御棒など、炉心中央で約0.6m高、炉心周辺で約1.2m高、重量約44.5t
- **炉心下部構造物**： ほぼ損傷なし、付着デブリ数t

ボーリングサンプルの例 (取り出し位置：前頁参照) [11,12]

- (a) D8集合体部位 (炉心中間) (b) G8集合体部位 (炉心中央)
(c) G12集合体部位 (炉心周辺) (d) K9集合体部位 (炉心中央)
(#多孔質領域は、サンプルの流出が多い)

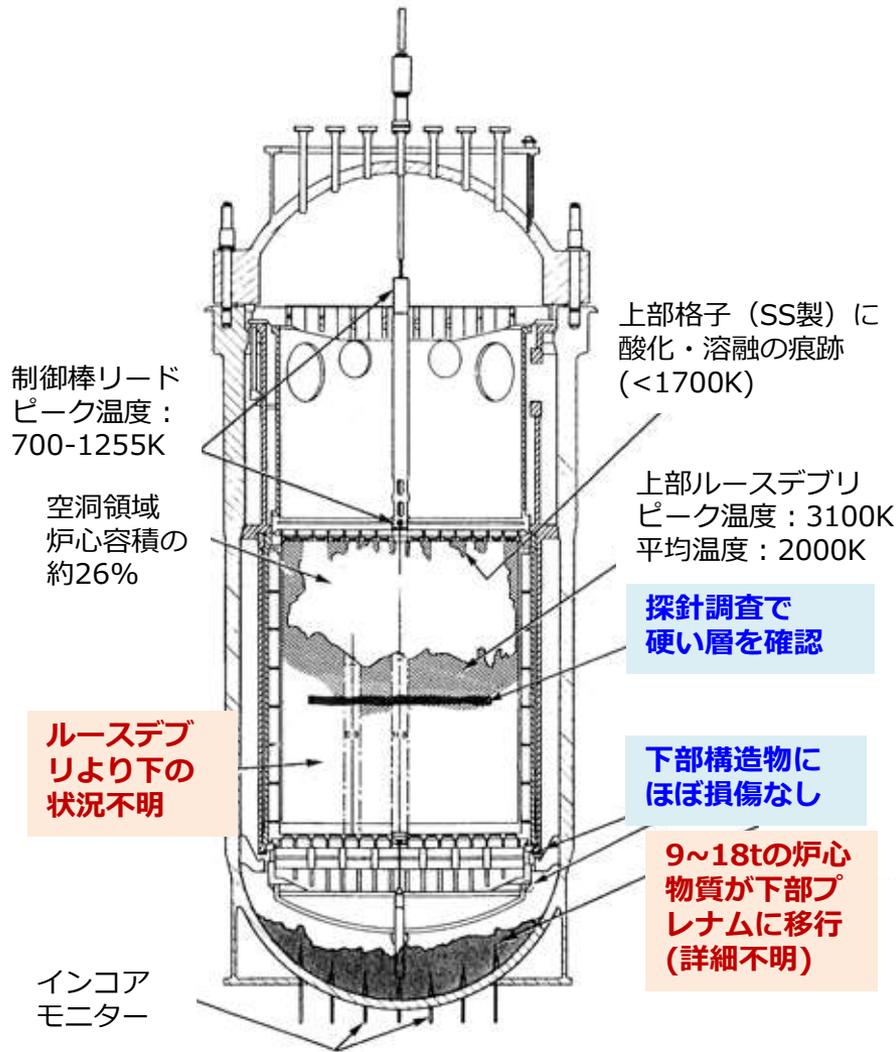
上部ルスデブリ取り出し時点(1985-1986)での炉内状況推定図 [3,4]

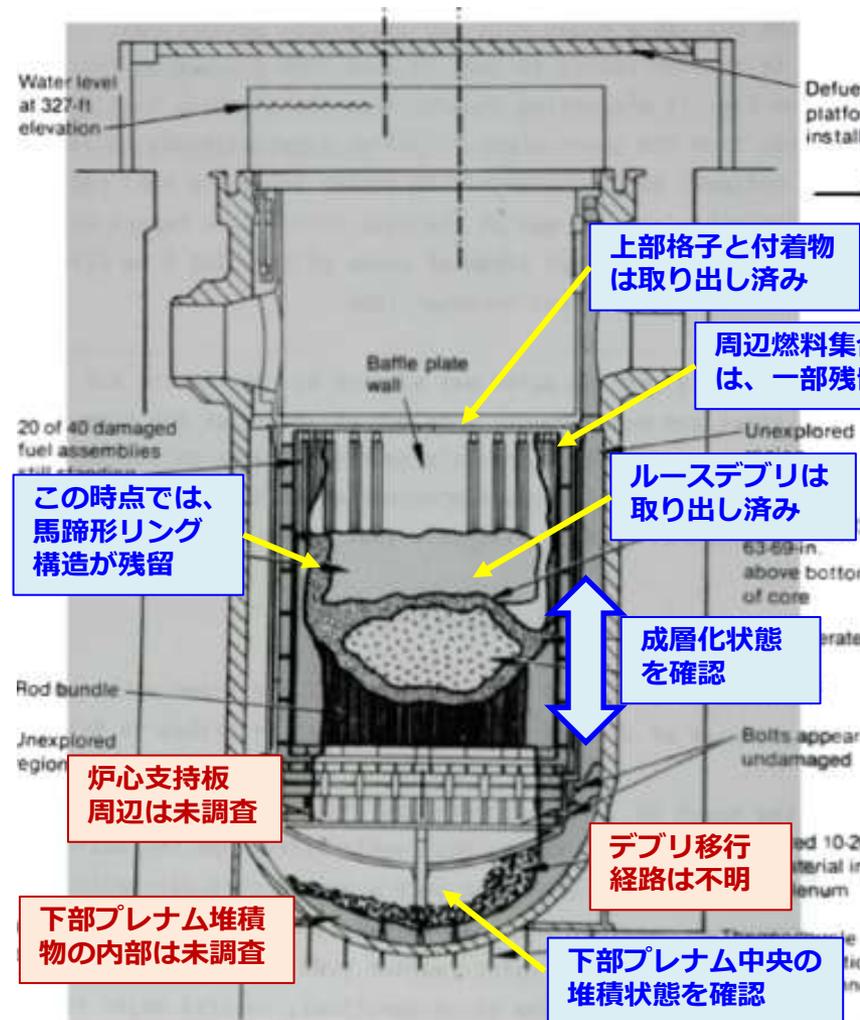
ボーリング調査の直後 (1986.10) [6]

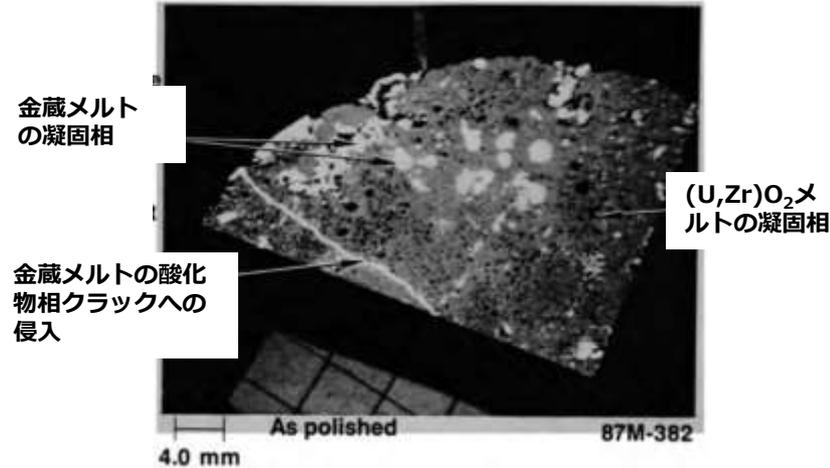
- 状態：多孔質セラミック相と、稠密金属相の混合物。硬く、相互溶解なし。
金属相割合は約25%（溶融凝固層より、金属リッチ）
密度：7.8~9.7g/cm³
- 主成分：(U,Zr)O₂、Zr-SS-インコネル-制御材由来の合金相
可燃性毒物棒由来の成分(Al,Gd)、わずかに金属U
- ピーク温度：>2810K、局所的に>3120K
- 化学分析：酸化物相は比較的均質、金属相は非均質
- 形成過程の推定：炉心構成物質が再溶融、凝固過程で上部/周辺クラストを形成。クラスト形成後に、炉心上部が再加熱され、金属メルトが再溶落して流入。**

上部クラスト (D8-P3) の断面金相 (研磨後) [11]

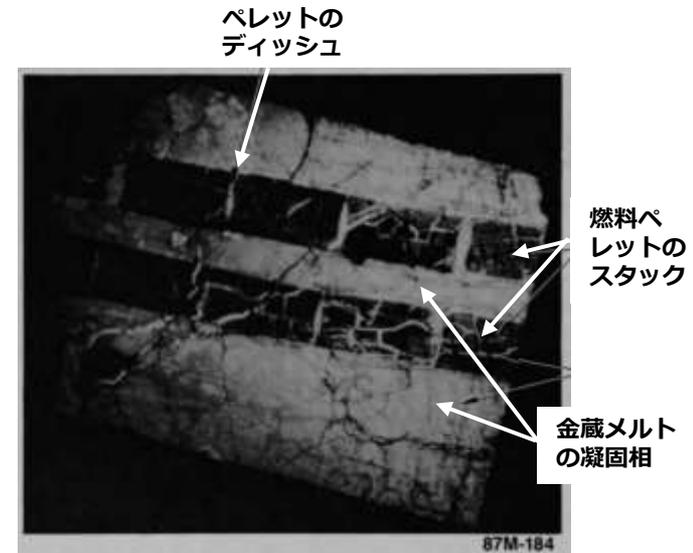
- 状態：燃料ペレットのスタックの隙間に金属メルトが侵入し凝固。稠密、硬い。
Zrの相対濃度が、炉心平均より大きい。密度：7.0~7.6g/cm³
- 主成分：残留UO₂、Zr-O-SS-インコネル(-U)の溶融凝固物
制御棒+可燃性毒物棒由来の成分(Ag-In-Cd,Al,Gd)
- ピーク温度：1300~1500K、金属メルトは~2200K(Zr-O(-U)メルト)
- 化学分析：残留ペレット領域は比較的均質、
周囲の金属溶融凝固相は非均質
- 形成過程の推定：炉心上部で溶融した金属メルト(Zr-SSなど)が、冷却水水位の直上まで溶落し、燃料棒の隙間に堆積、被覆管を溶融して凝固。**

下部クラスト (K9-P1) の断面金相 (研磨後) [11]

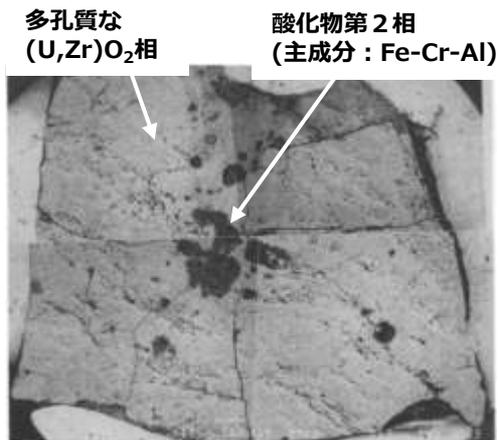
- **溶融凝固層（岩石状物質： 15個のセラミック粒子、3個の金属粒子、5個の混合物粒子を分析）**
 - 状態：多孔質セラミック相領域、稠密金属相領域、混合相領域、が混在。多孔質相は脆く、ボーリング中に約80%流出
金属相割合は、平均で約15%（比較的、溶融凝固層の周辺部に多い）
密度(金属相)：5.5~8.8g/cm³、密度(セラミック相)：6.9~8.8g/cm³、密度(混合相)：7.6~9.1g/cm³
 - 主成分(酸化物相)：(U,Zr)O₂多孔質バルク相、SS-Al系酸化物の第2相、Gd、多くの空孔/ポイド
 - 主成分(金属相)：SS-インコネル-制御材(Ag-In-Cd)、Zry中のSnの合金相
 - ピーク温度：>2810K、局所的に>3120K（# 溶融セラミック相から、四角いUO₂結晶が析出）
 - 化学分析：酸化物相は比較的均質、金属相は非均質
 - 形成過程の推定：炉心構成物質が再溶融し、均質な溶融プールを形成。一部は、クラストを破り下部プレナムに移行。残りは凝固（徐冷）。移行・凝固過程で、収縮。**

溶融凝固層（K9, セラミック相領域、BSI）

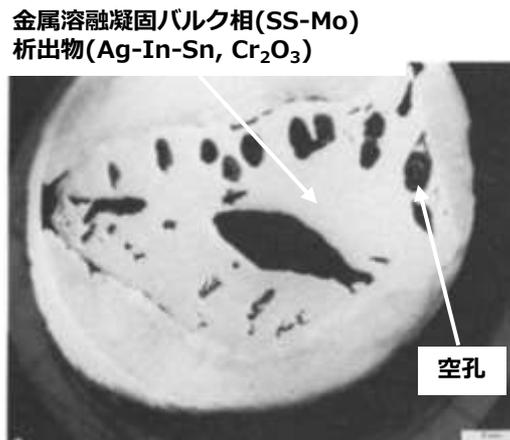
溶融凝固層（O9, 金属相領域、金相）

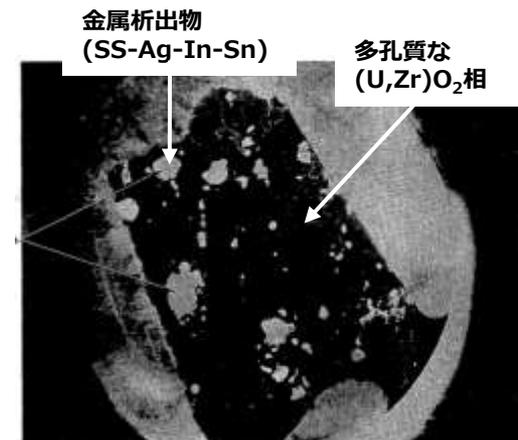
溶融凝固層（G12, 混合領域、金相） [11]

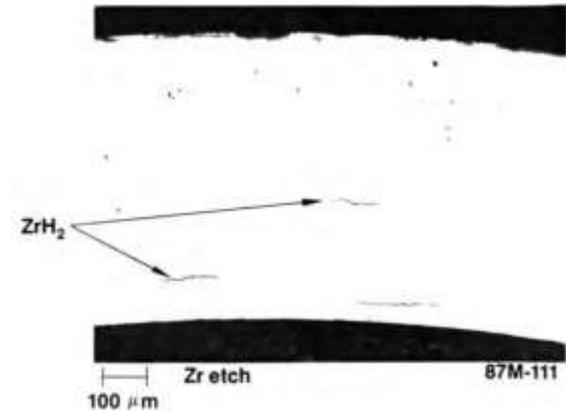
- 燃料棒3本(D4,G8,K9)、制御棒4本(D4,K9,N12,O7)、計装案内管1本(G8)をサンプリングし分析
- 状態： クラスト層の下に、切り株燃料集合体が残留
炉心外周で長く(約1.2m)、中央で短い(約0.6m)
燃料ペレットは、事故での昇温の痕跡なし
Zry被覆管は、再結晶化と表面酸化の痕跡なし
制御棒は、残留上端近くで、Ag-In-Cdがわずかに溶融
計装案内管内には、金属デブリが侵入した痕跡
- ピーク温度： 上端を除いて<920K、上端で>1073K
- 形成過程の推定： 事故時に冷却水の水位以下にあり、ほぼ無傷な状態を維持。**

切り株燃料部のZry被覆管 (K9) の断面金相 (エッチング後) [11]

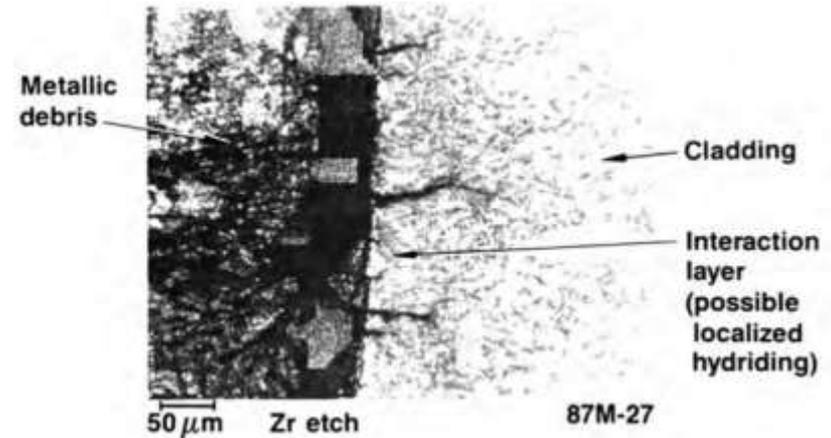
切り株燃料部の計装案内管 (G8) の断面金相 (エッチング後) [11]

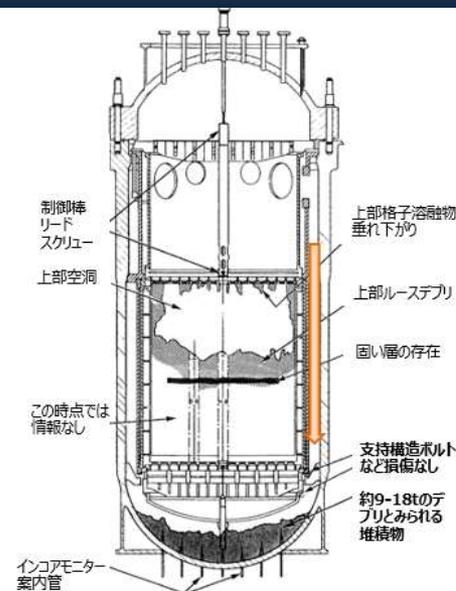
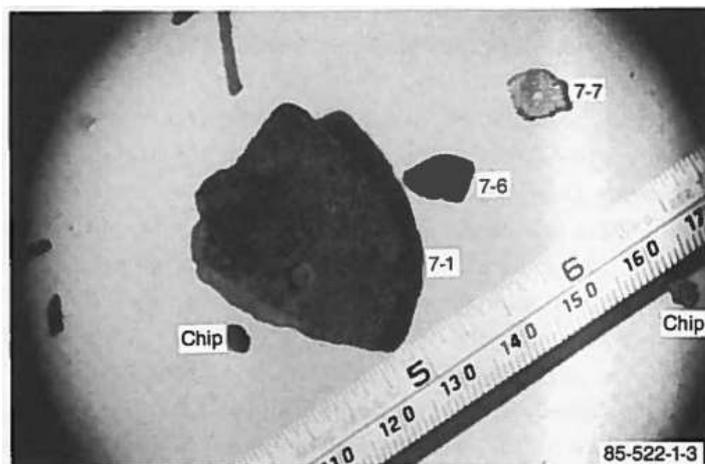
- 熱遮蔽の外側 (円環領域) から長尺ツールを挿入し、堆積物の画像撮影
- 下部プレナムルースデブリ** (周辺領域の表層) を採集、INELとANLに輸送して分析 (輸送中に計11個に分離、1~6mmサイズ)、数g~500g

下部プレナム"ルース"デブリの外観 [8]

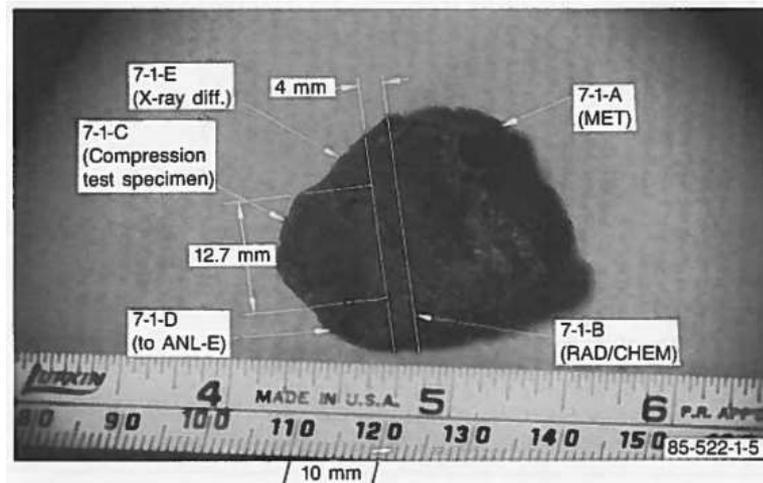
- サンプルを切断、小分けし、微細組織分析、化学分析、圧縮模擬試験、など

下部プレナム"ルース"デブリサンプルの分割 [8]

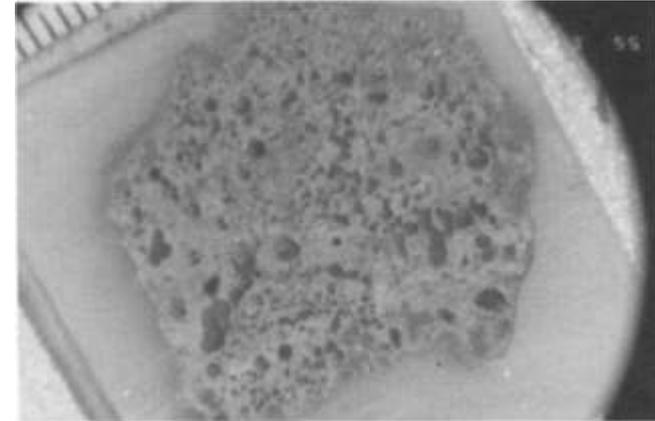
- 比重： 6.6～8.3 (平均7.1) g/cm³
- 空孔率： 8～30 (平均25) %
- 成分： **熔融凝固(U,Zr)O₂、Fe,Cr-Al酸化物 (第2相、粒界)**
空孔内にわずかに金属析出物(Ag,Ni,Sn,Ru)
Zr,SS,Alはほぼ酸化 (炉心部のような金属残留なし)
- 組成・分布： 比較的均質、62～72U-11～16Zr (wt%)、
残りはFe,Ni,Cr,Mo,Oなど、# **炉心平均に比べZr,SSが少ない**
- ピーク温度： >2810K、局所的に3120K近くに到達
(U,Zr)O₂は熔融の痕跡、一部UO₂が融点直下の痕跡
- FP分析： **平均で、Cs-137の13%、I-129の3%が空孔内に残留、**
Sb-125の2.5%、Ru-106の6%が金属デブリ中に残留
- U-235富化度： 炉心最外周の集合体を除いた平均値に近い
- **切断・圧縮試験**： ダイヤモンドソーで切断可能、圧縮応力111MPa

下部プレナムルースデブリ
(断面金相、研磨後、粒子11-5) [22]

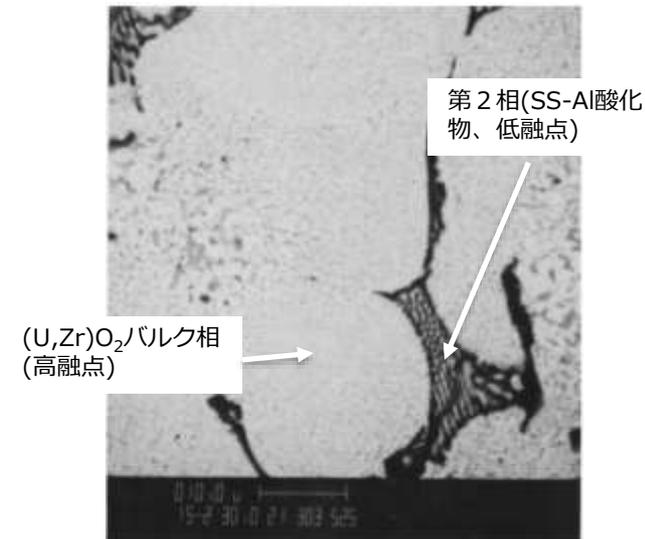
下部プレナムルースデブリ (拡大BSI) [22]

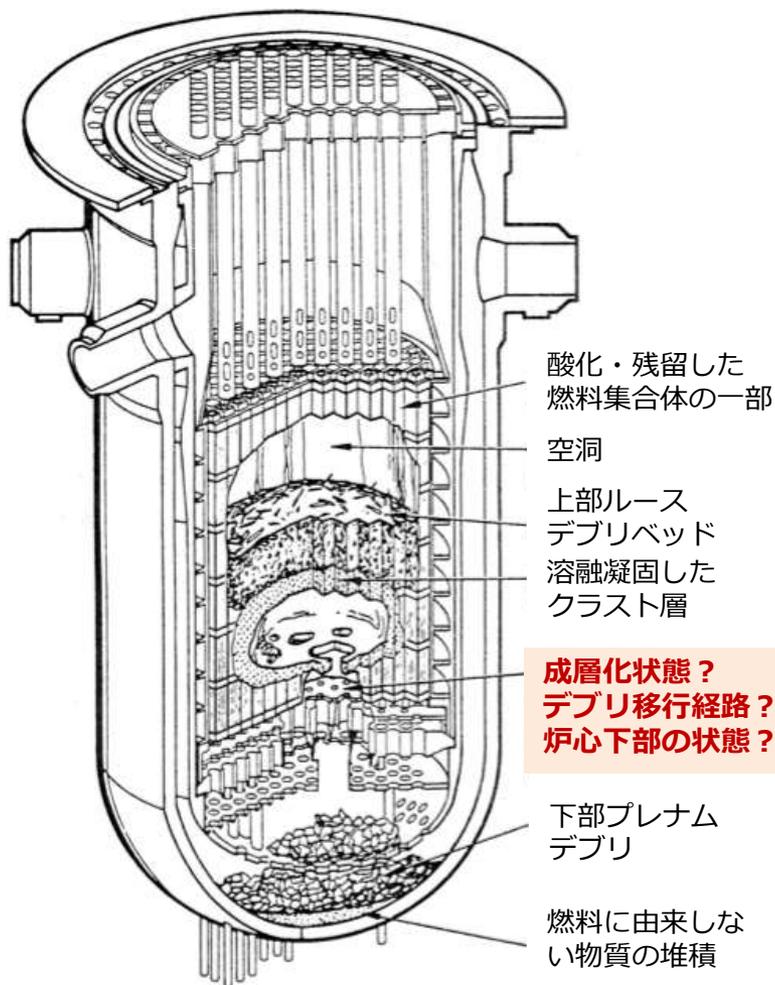
ボーリング調査の直前 (1986) [3,4]
