1 Fデブリ取り出しに向けて -TMI-2で内部調査/デブリ分析データが どのように利用されたのか-

原子力安全部会「原子力安全夏期セミナー」発表資料

原子力損害賠償・廃炉等支援機構
技術グループ 審議役 倉田 正輝

いわき産業創造館、2024年9月2～3日

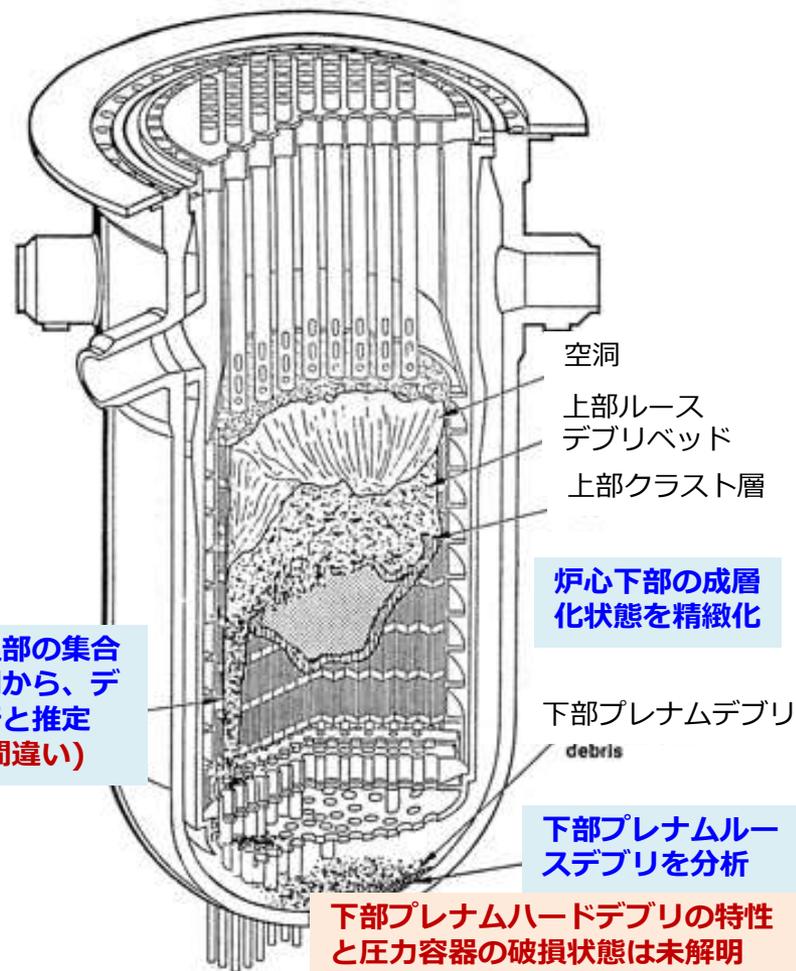
ボーリング調査直後の推定 (1986-1987) [3,4]

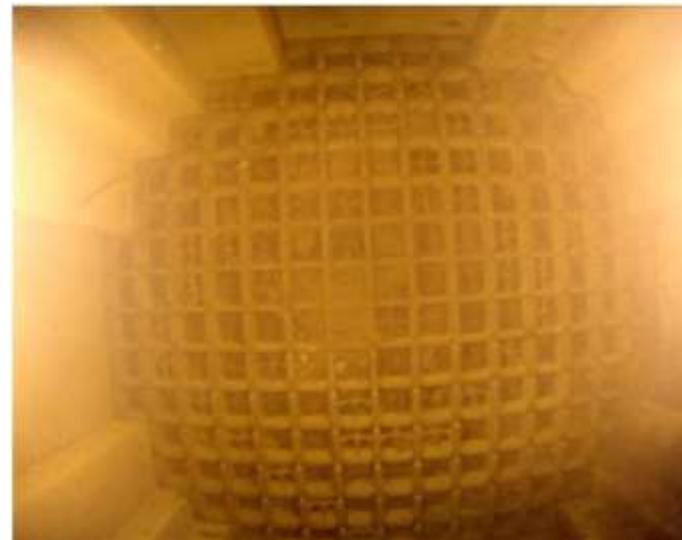
炉心部の燃料デブリ取り出し後の様子 (87.9) [3]
#周辺のバッフル板が残留している様子が見える

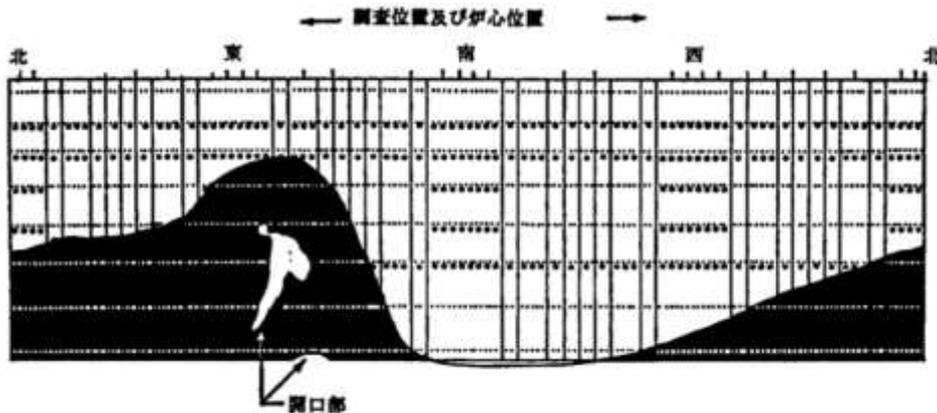
堆積物を発見、濁りが多く詳細な観測は困難
線量マップとビデオ画像の組み合わせで、**堆積物マップを作成**
バッフル板の外側に、**約4tのデブリ堆積**と推定

注: 黒く塗り潰してある部分にデブリが堆積していると推定されているが、
全部にデブリが堆積しているか否かは不明。

コアフォーマ領域のデブリ堆積状態の推定 [23]

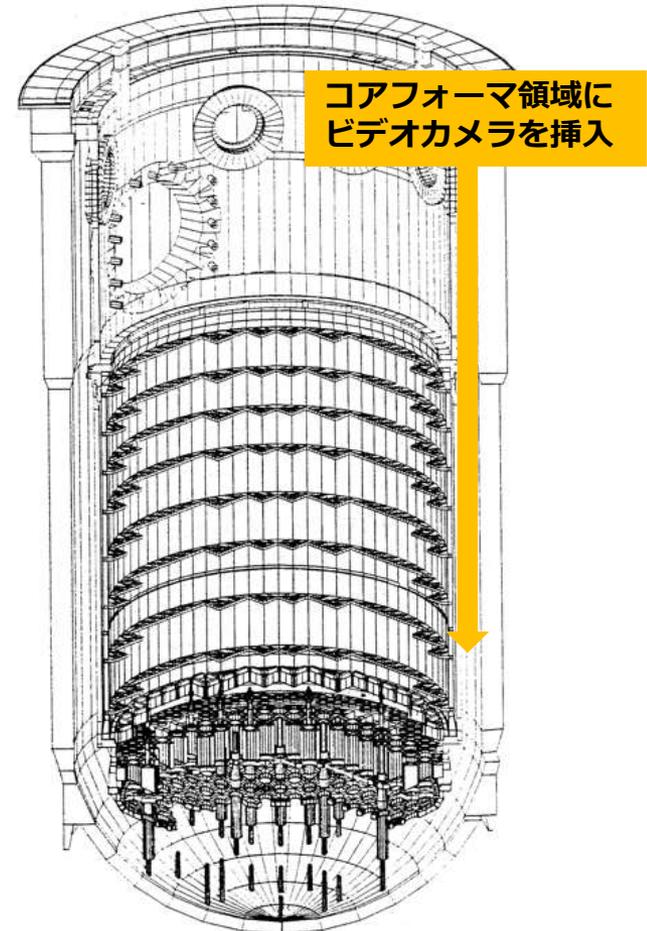
コアフォーマ領域の見取り図 [4]
(バッフル板と炉心支持板を除去)

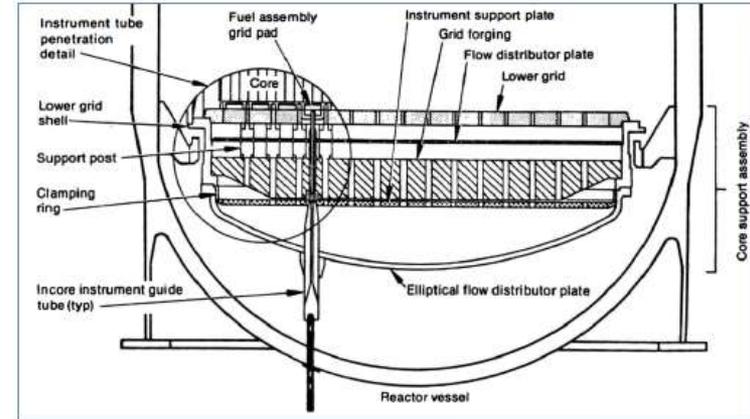
- 本来の5層構造がほぼ維持され、数tのデブリが周辺部などに付着している。
- **コアボーリングマシン (案内管などの切断) 、プラズマアークトーチ (プレート状構造物の切断) 、ウォータージェット (燃料デブリの切り出し) を利用**

炉心下部の構造 [3]

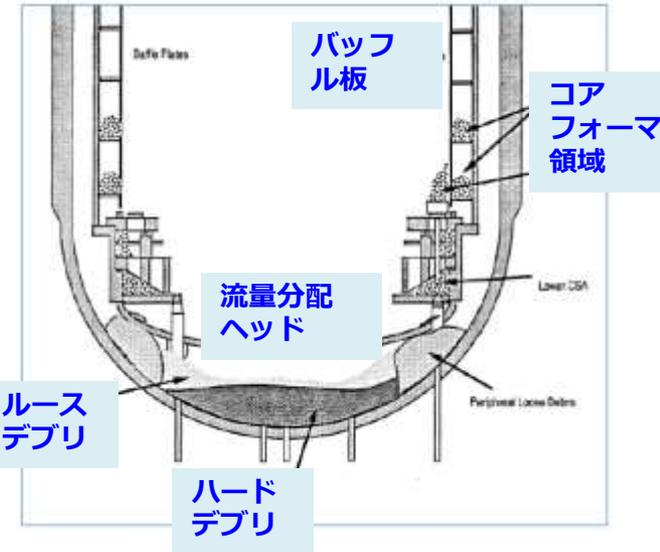
炉心下部の支持構造物撤去後の様子 [3]

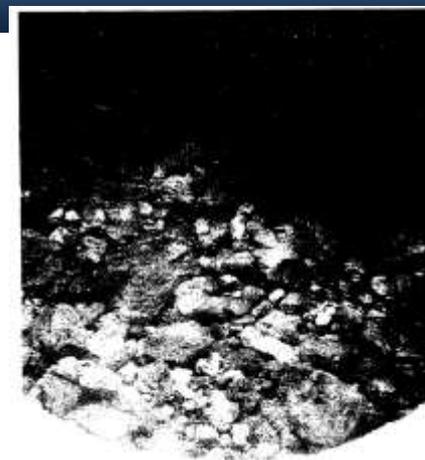
下部プレナムハードデブリの外観（破碎後） [9]

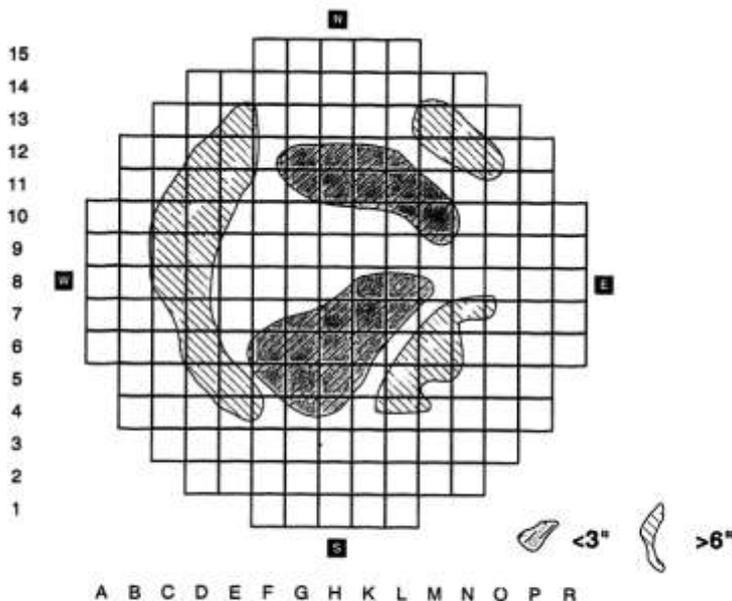
下部プレナムルースデブリの分布 [9]

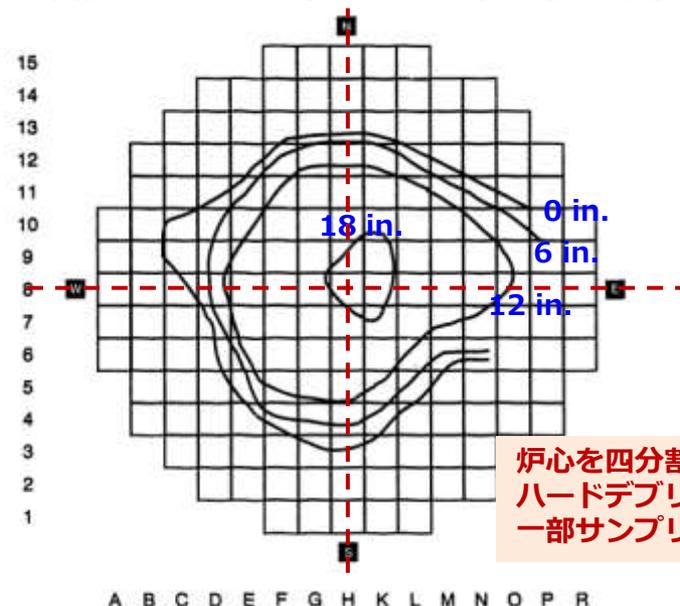
- 下部プレナムルースデブリ分布図作成（89.2）
- 下部プレナムルースデブリの取り出し、同ハードデブリの堆積状態の確認（～89.6）
5～45cm厚でハードデブリ堆積、圧力容器との間に断熱層あり
- スライドハンマー(136kg)を、6.1m高さから落下し、デブリ破碎
炉心を、南東、南西、北東、北西に分割し、それぞれからデブリサンプル採集
→サンプル代表性を確保するため

炉心を四分割して、ハードデブリを破碎、一部サンプリング

下部プレナムハードデブリの堆積厚さ [9]

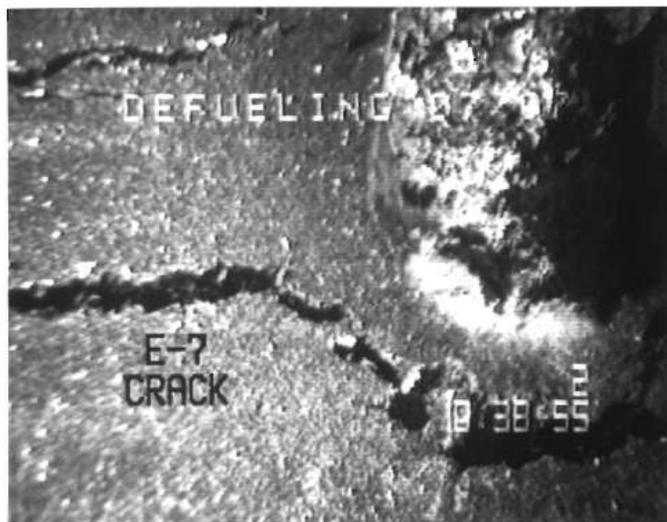
- 下部ヘッドのビデオ撮影 (89.7) In coreモニター案内管のノズル近傍にクラック発見
- 高解像度カラービデオ、探査プローブを挿入 (89.8) 損傷サイズを測定 (#損傷は表面にとどまる)
最大6インチ長、0.25インチ幅、0.19インチ深さ
- 下部ヘッドからサンプル採集 (90.2)、# サンプルングのために2か月取り出し工程を開けた
RPV損傷モードの評価、損傷までのマージン評価
15個のRPV容器サンプル、14個のin coreモニターノズルサンプル、2本の案内管サンプルを採集
→微細組織観察で、熱損傷、化学反応、熱の入力量、残留強度を評価

下部ヘッドのクラック [10]

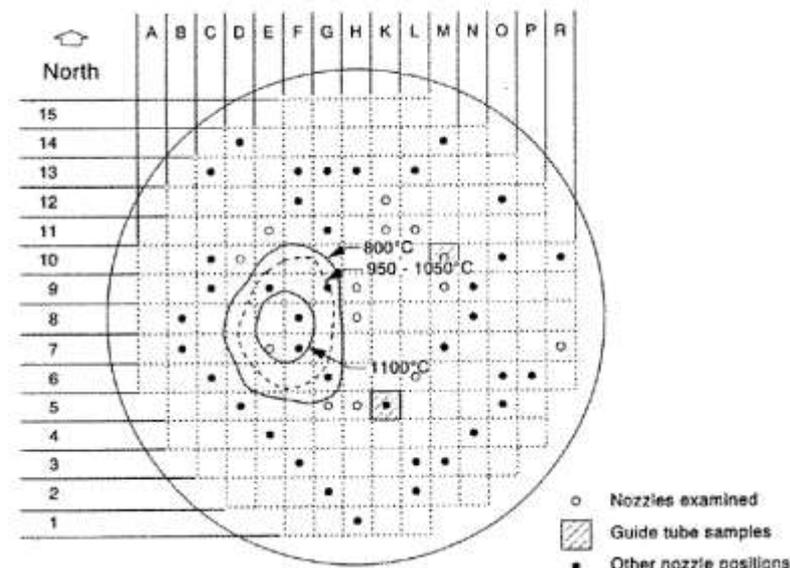
サンプルング位置 [10]

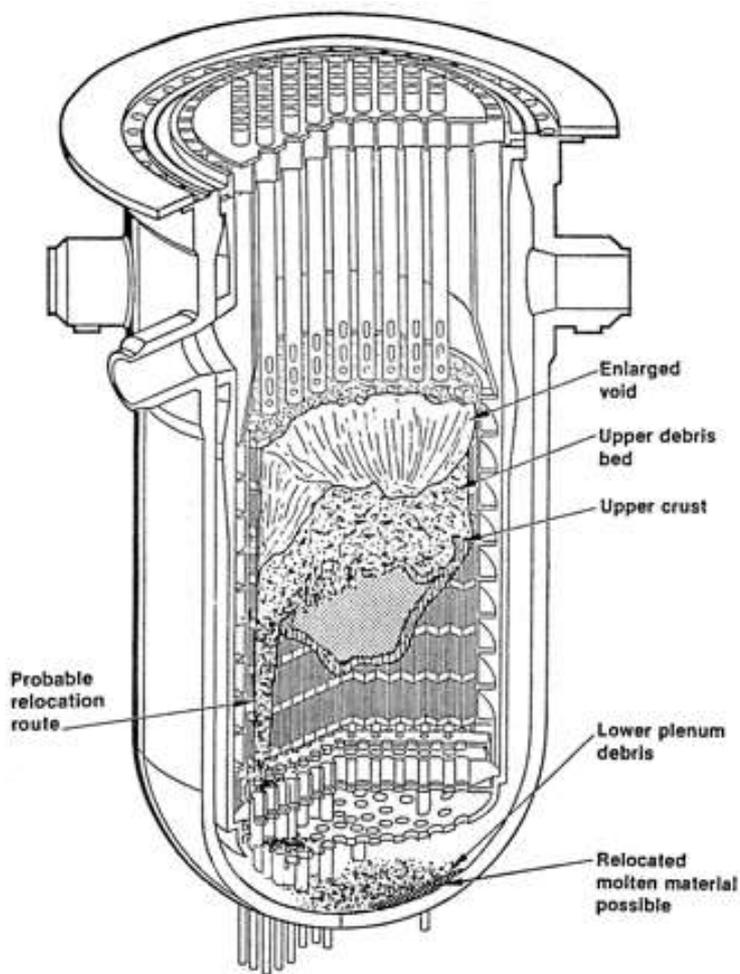
ボーリング調査直後の推定 (1986-1987) [3,4]

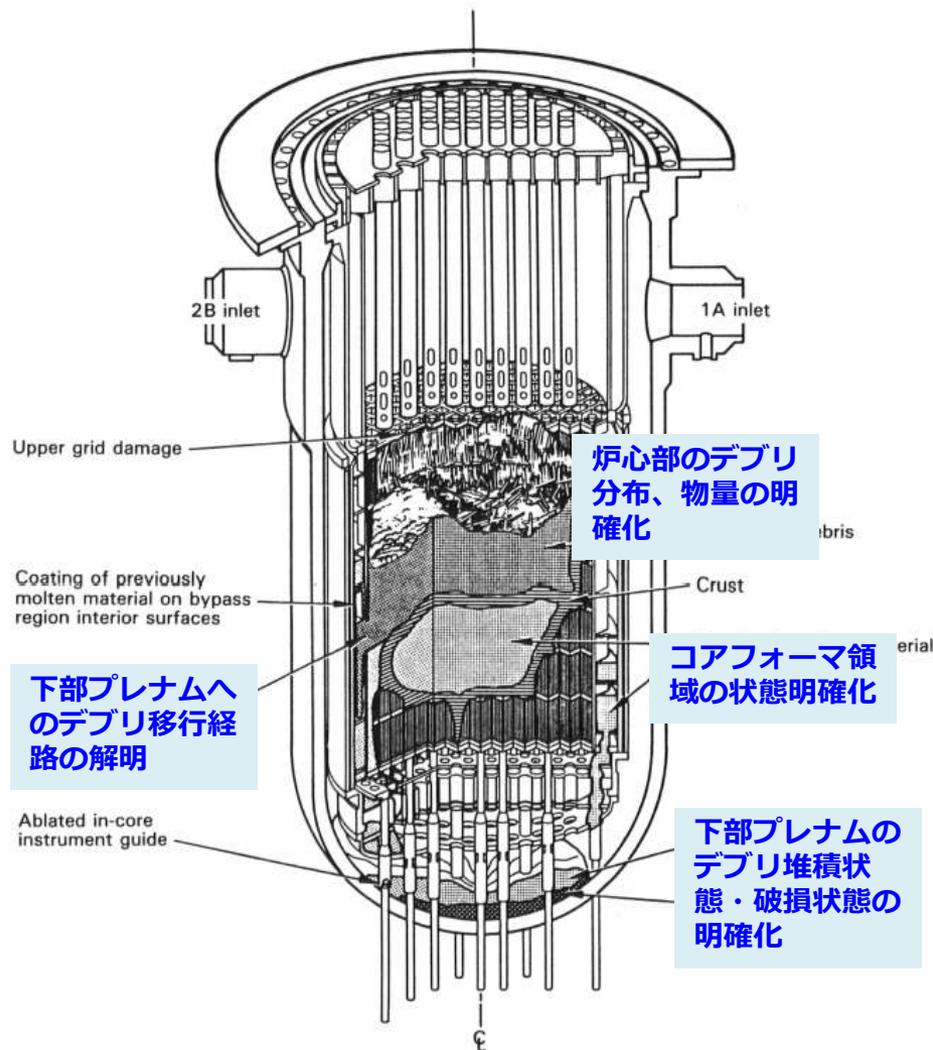
圧力容器内の最終形態 (1988~) [3,4]

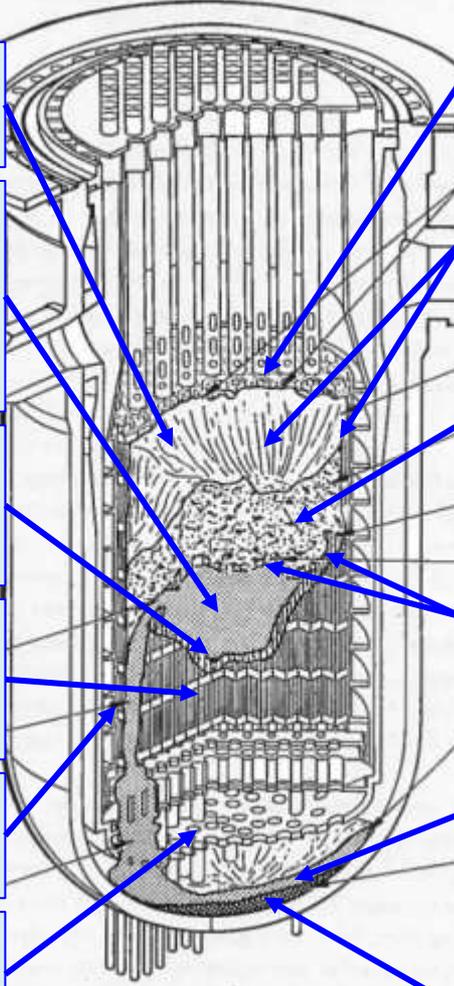
TMI-2でのデブリ堆積状態のまとめ

- デブリベッドの中央が再昇温・溶融、>2810K
- 金属相約5%+酸化物約95%
- 酸化度は局所的に異なる、(U,Zr)O_{2±x}
- 周辺にクラスト形成
- 短時間で、下部プレナムに移行した痕跡

- 局所的に昇温、>2810K、一部溶融
- 冷却水投入で、炉心上部が一気に崩落
- 発火性なし、比較的高酸化度
- 崩落・堆積以降のピーク温度、2000~2200K

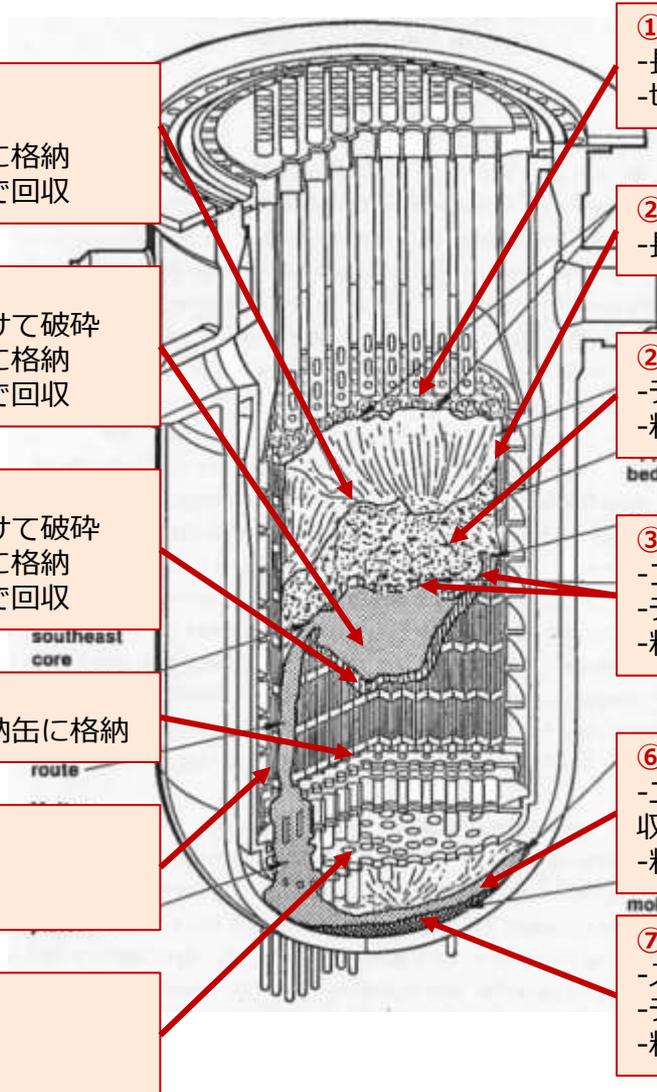
TMI-2でのデブリ取り出し方法のまとめ

① 上部格子、燃料集合体上部
-長尺ツールで、機械的に破碎・切断
-切断した集合体は、収納缶に格納

② 上部ルースデブリ
-デブリバケツにいったん回収、収納缶に格納
-粒子デブリや、スラリーは、真空吸引で回収
