# 福島第一廃炉とアクチニド研究 (原子力レガシーへの取り組み)

山名 元

京都大学名誉教授,  
原子力損害賠償・廃炉等支援機構(NDF) 理事長

2017年12月7日 | 第13回再処理・リサイクル部会セミナー

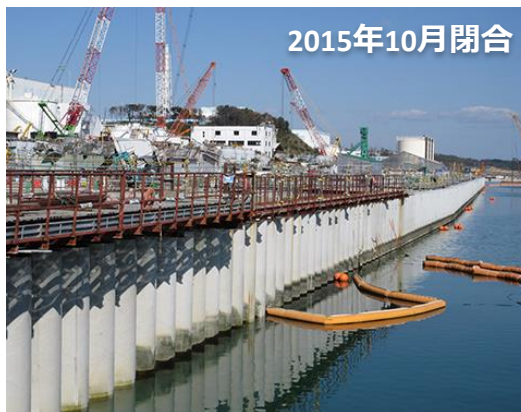
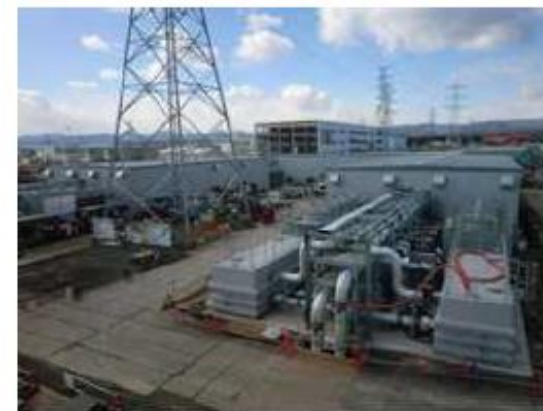
## 山側遮水壁 (凍土壁)

海側遮水壁

冷凍プラント建屋

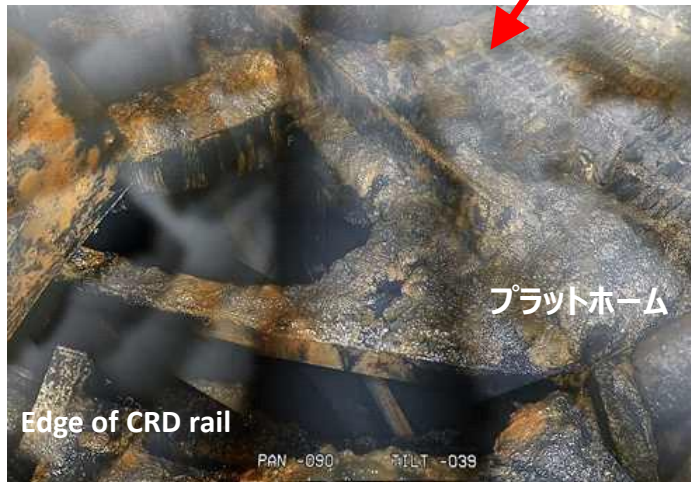
## ロボット調査

PCV内部調査が行われ、グレーチングの脱落および落下物が認められた。(2017年2月)
