福島第一原子力発電所事故について (1号機)

平成24年5月8日

東京電力(株)原子力品質・安全部原子力安全グループ
宮田 浩一

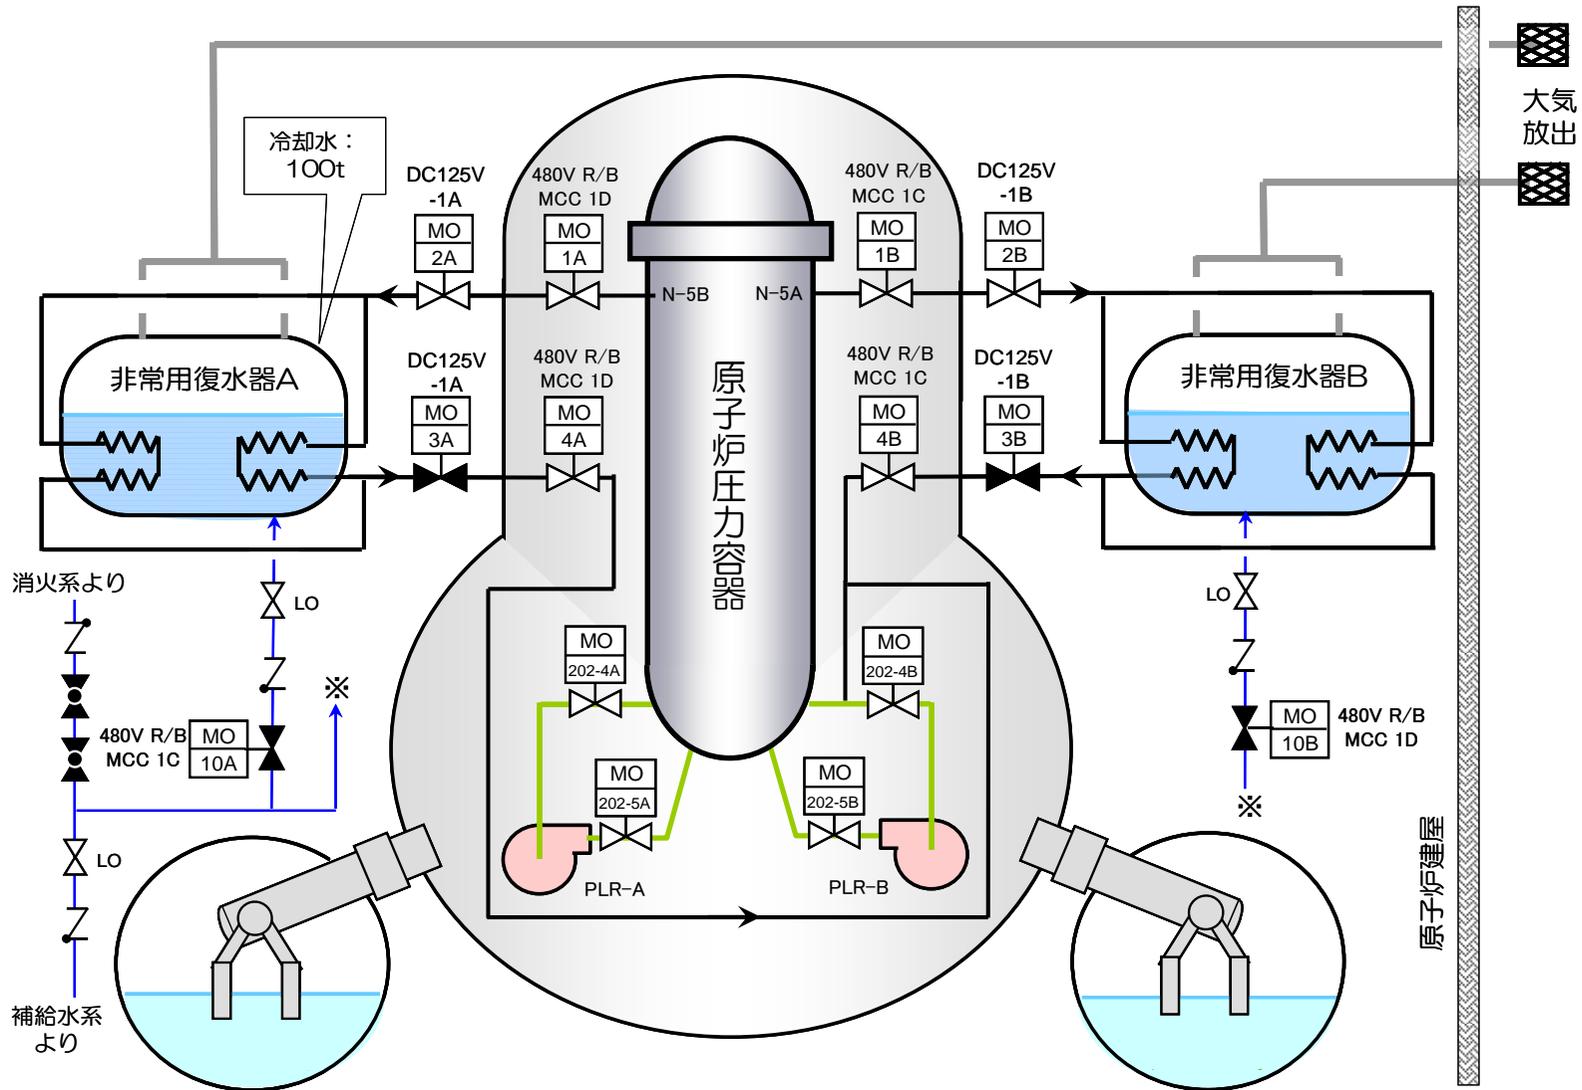
参考図 非常用復水器(IC)の操作

津波により電源を喪失し、格納容器内側、外側各隔離弁が自動閉鎖

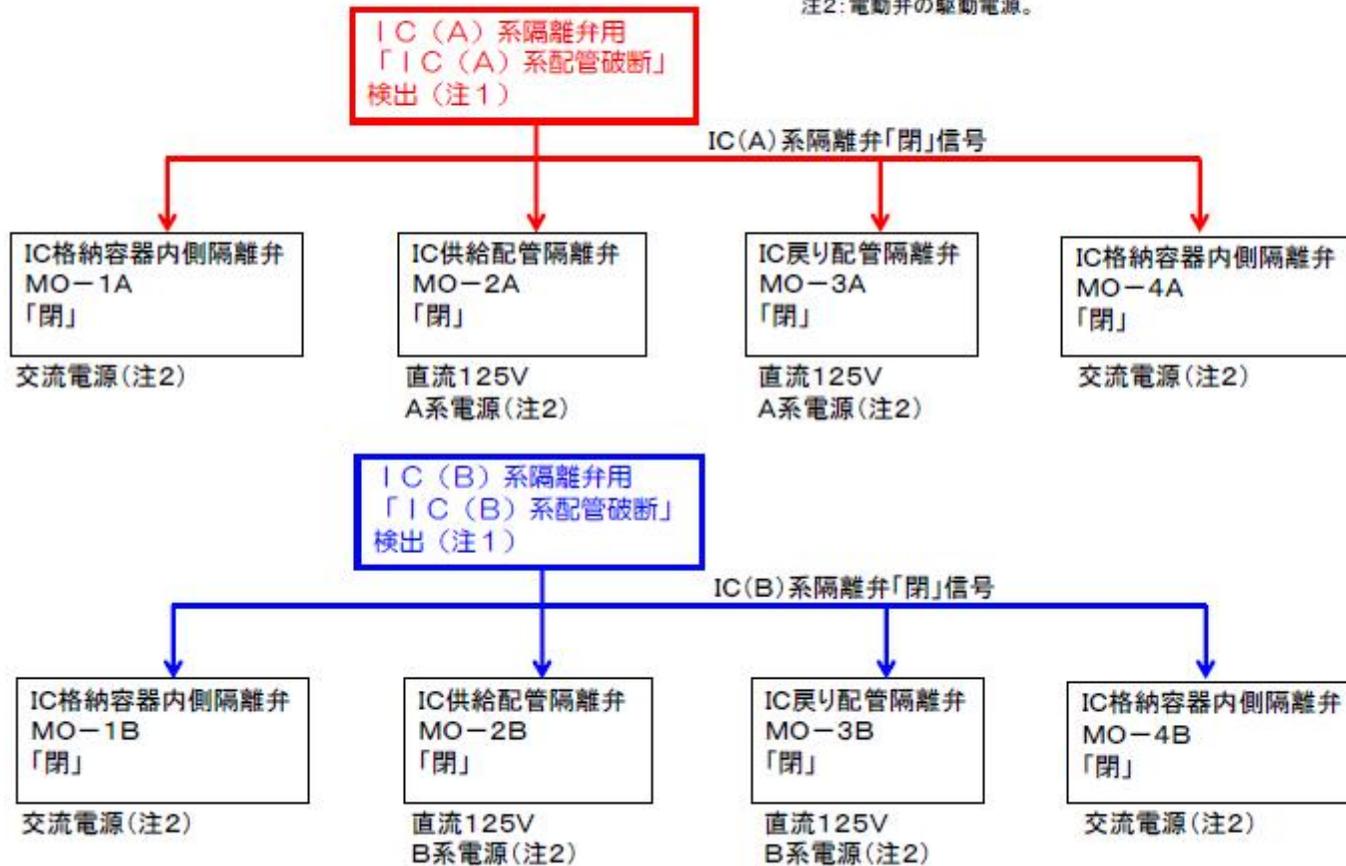
非常用復水器 電動弁インターロックブロック線図

注1:「IC(A系)配管破断」および「IC(B系)配管破断」を検出する回路は、A系とB系の125V直流電源両方を使用している。片系の直流電源が喪失した場合でも、両系の検出回路がフェールセーフ動作し、IC(A)系と(B)系のすべての隔離弁に閉信号を発信する。

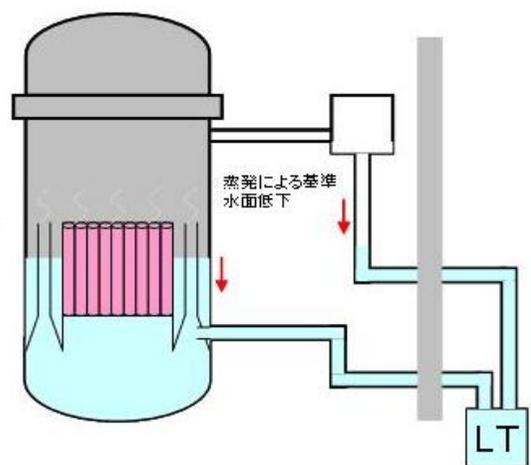
③炉側の水位低下

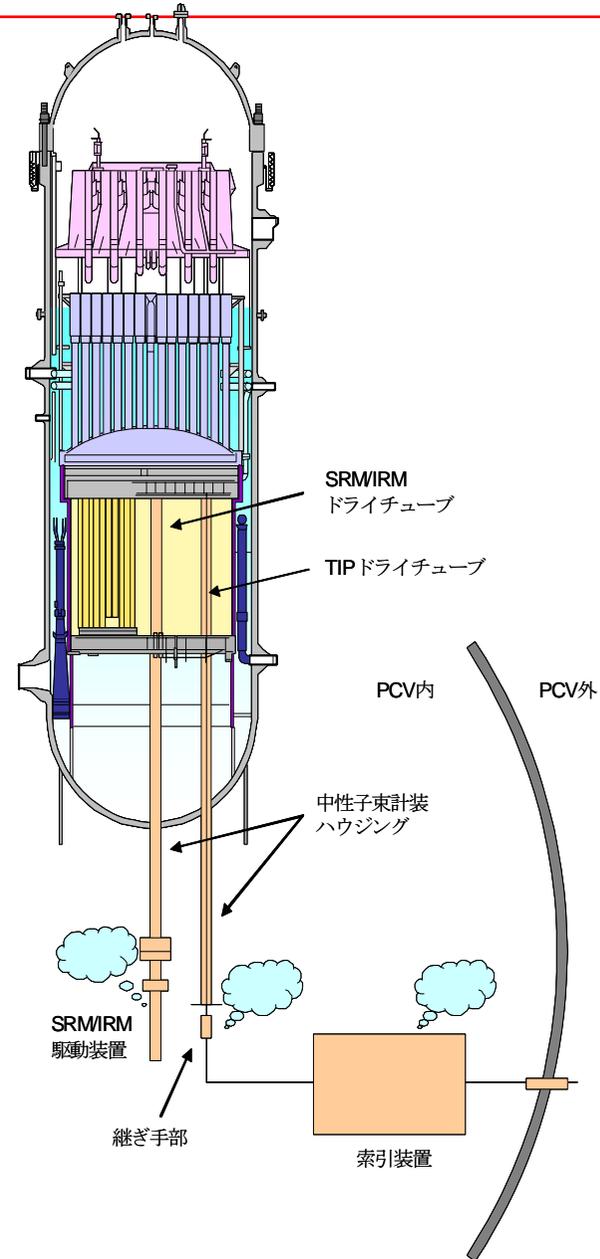
参考図 気相漏えいの発生部位（その1）

- 燃料が露出し、炉心部が高温になると、炉心部にある核計装管が破損する可能性がある
- そのうち、炉外への取出し機構のある、SRM/IRM及びTIPのドライチューブが破損すると、原子炉内の気相部の蒸気がD/Wに漏えいする可能性がある

- 今回の解析では、炉心部の温度が727℃(1000K)に到達した時点で、漏えいが発生すると仮定
- (漏えい面積は0.000134m²)

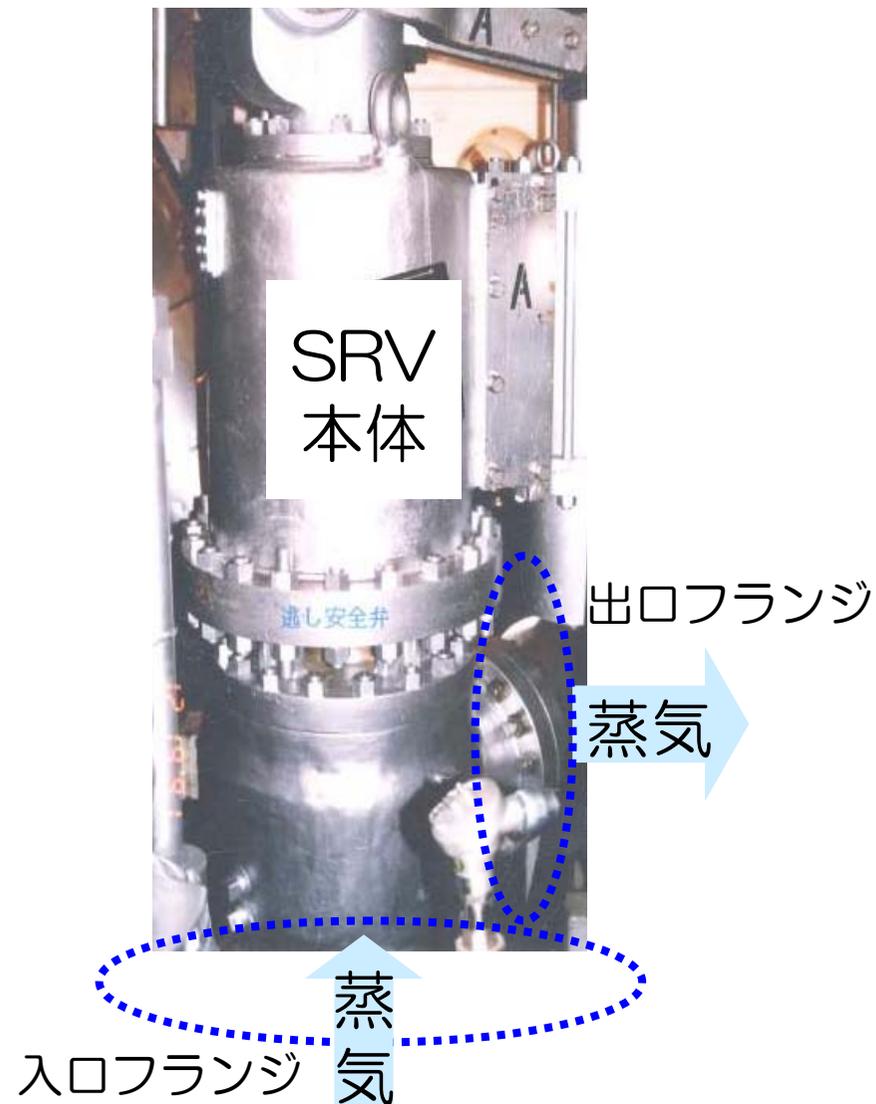
参考図 気相漏えいの発生部位（その2）

- 主蒸気配管のSRV 管台などのフランジ部に使用されているガスケットは、燃料が露出し、炉心部が高温になり、炉心部の気体(蒸気・水素)が高温になると、シール機能を喪失する可能性がある。
- 特に、膨張黒鉛ガスケットの耐熱温度は約450°C程度である。

- 今回の解析では、炉心部の気体温度が450°Cに
- 到達した時点で、漏えいが発生すると仮定
- (漏えい面積は0.00136m²)

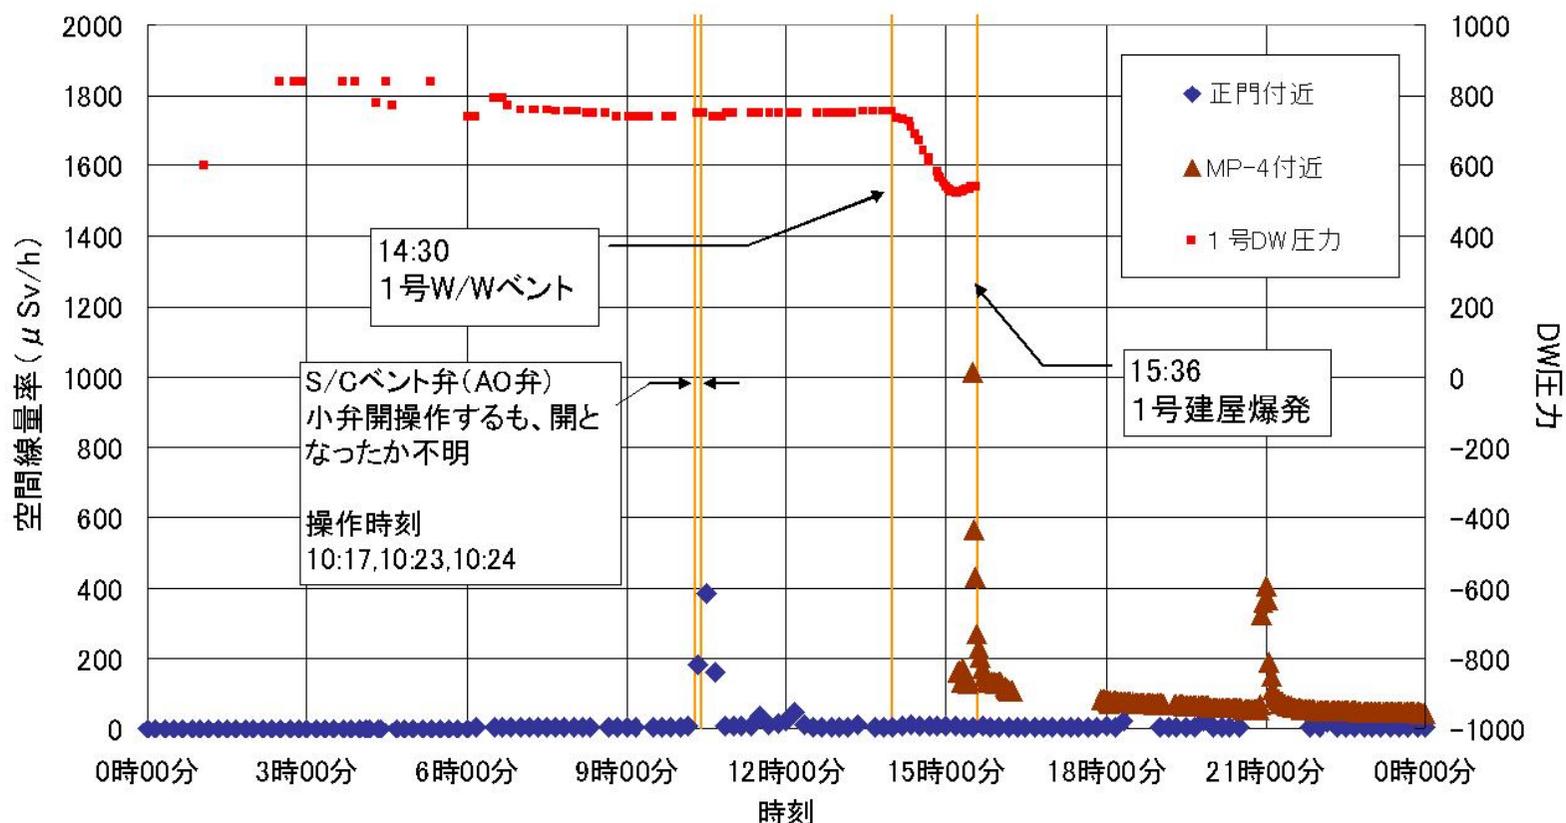
1号機における格納容器ベント

【3/12 10時過ぎのS/C小弁開放】

- OD/W圧力低下せず
- 正門モニター時的に上昇
- 大きな汚染は生じていない

【3/12 14時過ぎのS/C大弁開放】

- OD/W圧力低下⇒ベント成功
- 正門モニター反応せず
- 大きな汚染は生じていない
