# 福島第一原子力発電所事故について (2, 3号機)

平成24年6月26日

東京電力(株)原子力品質・安全部原子力安全グループ  
宮田 浩一

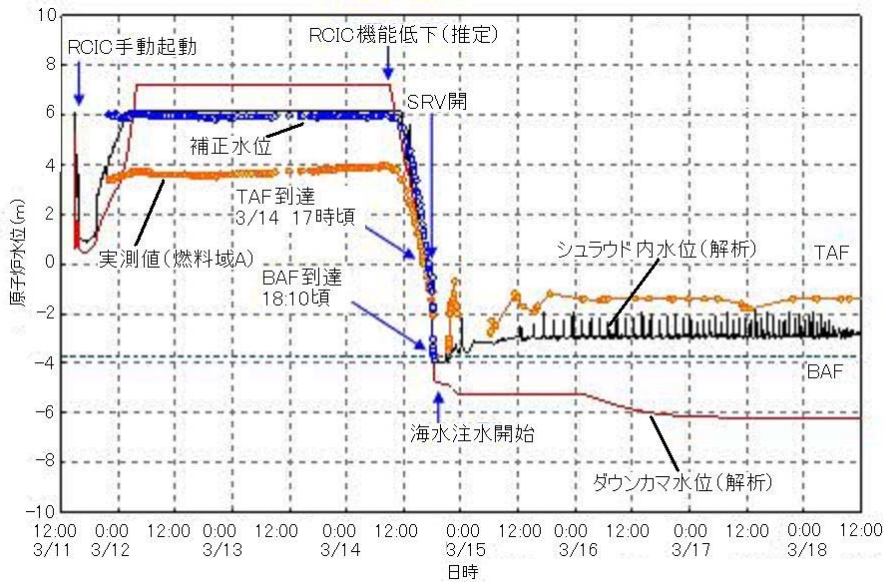
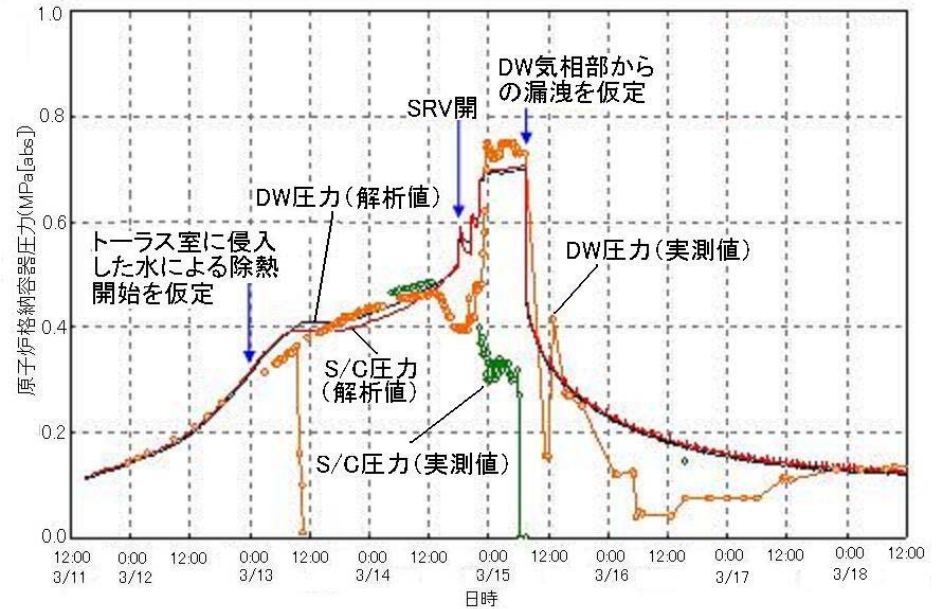
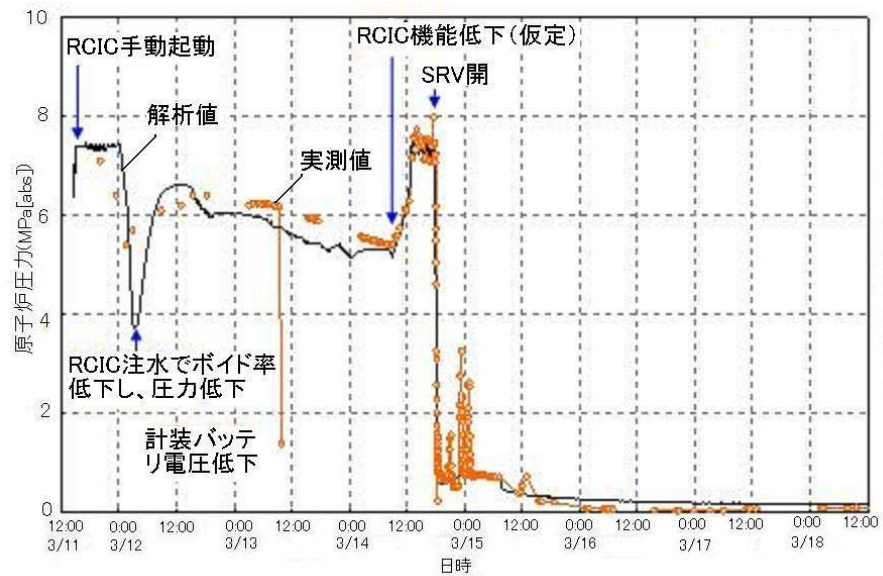
- 津波による全電源喪失  
⇒プラント状態の把握不能
- RCICが電源無しで約3日注水  
(二相流駆動で崩壊熱バランス)
- RCIC停止後、SR弁開で原子炉減圧・水位低下  
(3号爆発の影響でSR弁動作不安定)
- 消防車による注水が十分ではなく炉心損傷
- DW圧力が低めに推移したのは、トラス室に水が進入したものと推定
- 3号機爆発の影響で格納容器ベント成功せず

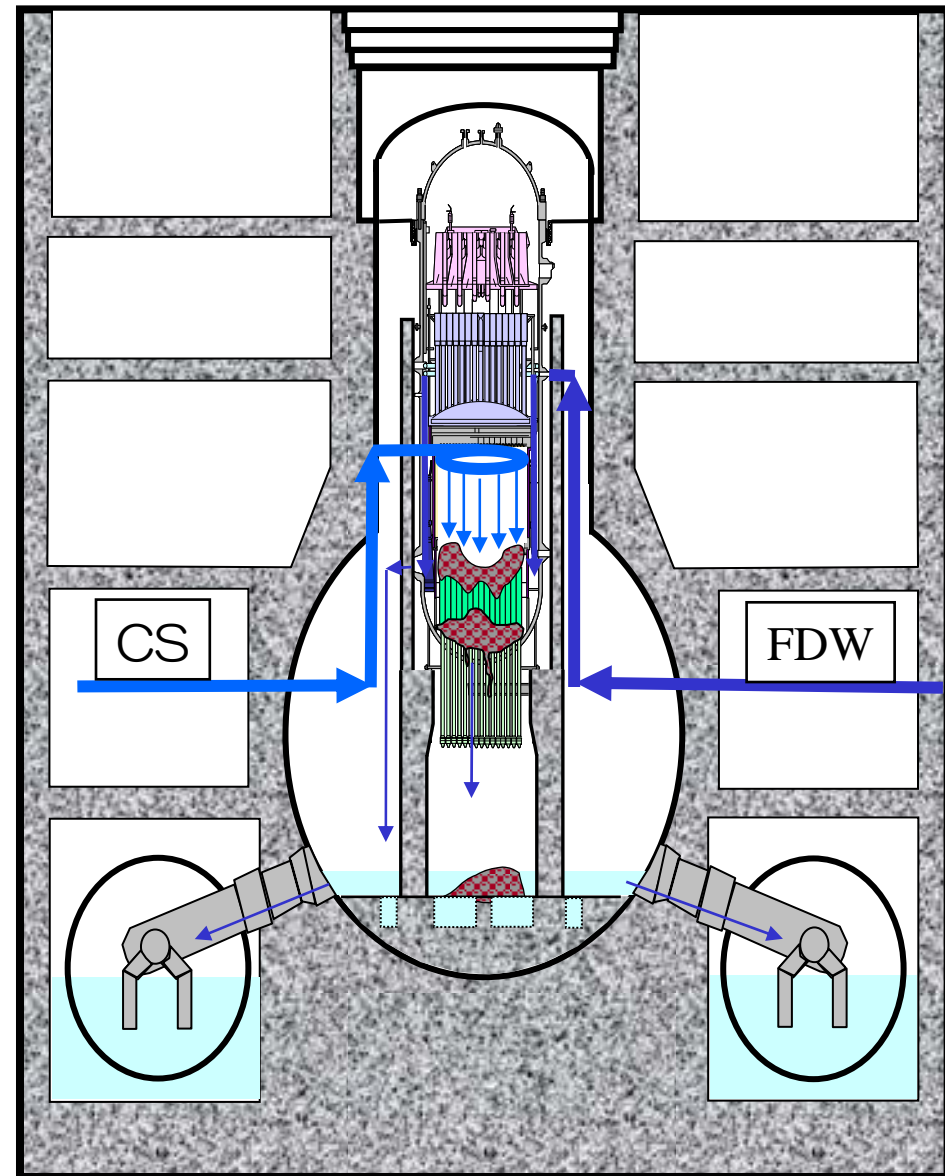
- 燃料は損傷したものの、多量の燃料が格納容器の底部に落下するような圧力容器の大きな損傷は生じていないと推定。  
【水位計指示値による推定】  
【注水実績に基づく熱バランスによる推定】  
【温度計指示値による評価】 等
- 評価結果は、「地震発生前に燃料があった位置にほぼ残っている状況」から「損傷燃料の一部が格納容器底部に滴下」まで推定の幅がある。  
【MAAPによる解析】
- 現在、連続的に注水実施中であり、格納容器内の各箇所温度は100℃以下で安定。
- よって、いずれに移動した燃料も注水により概ね水に接する状態で冷却されているものと評価。

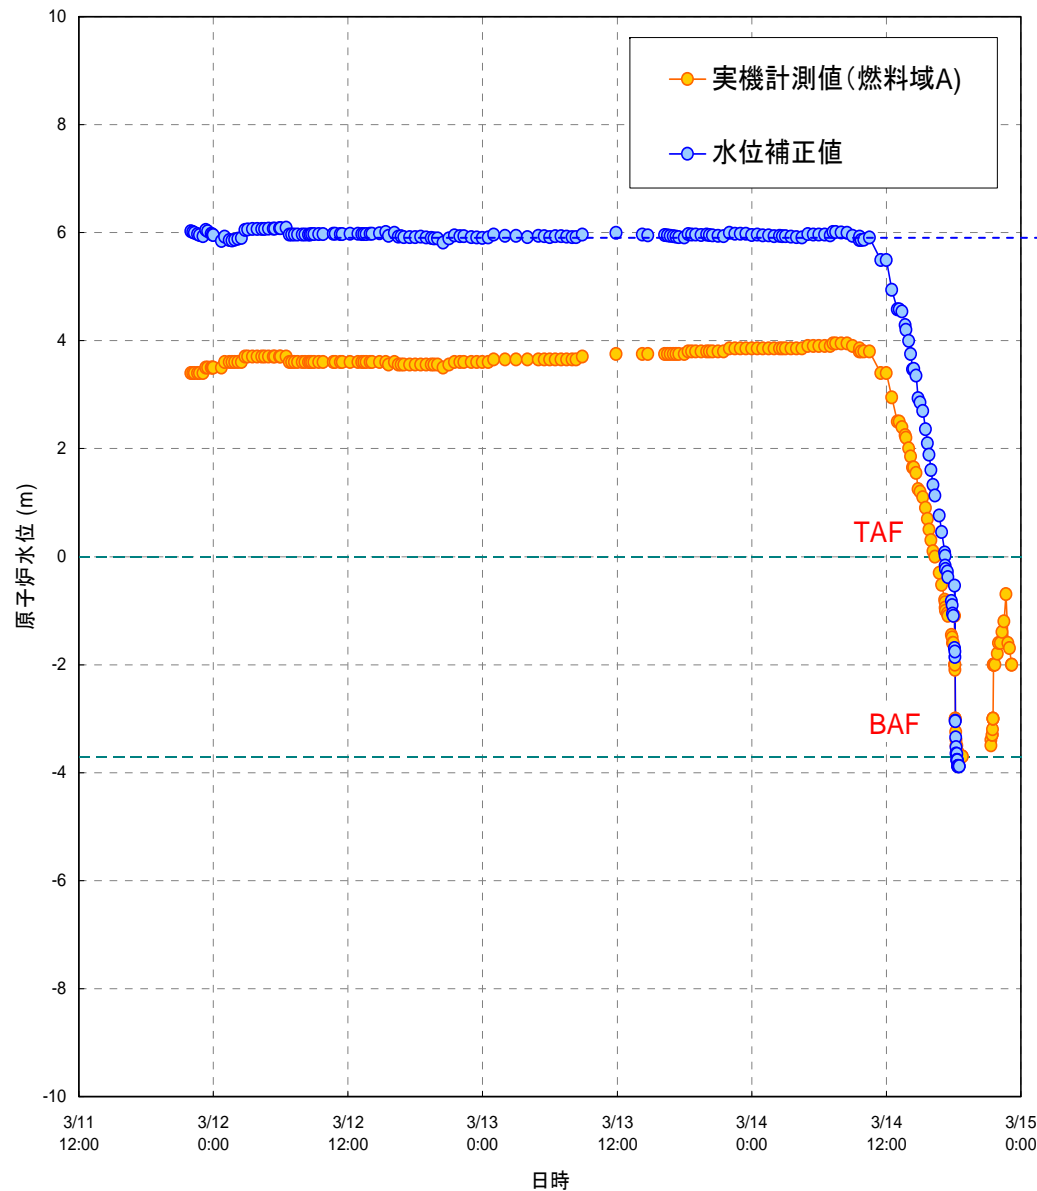
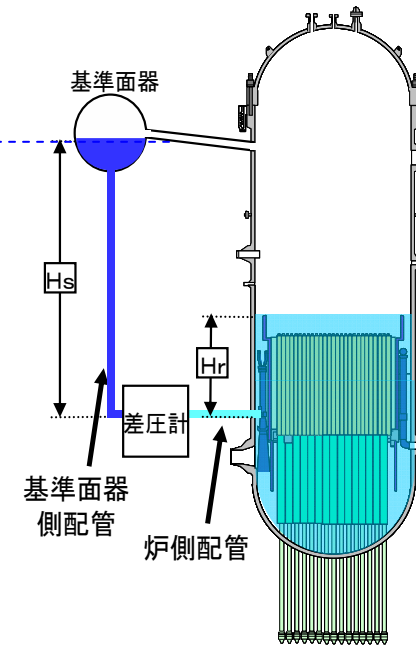
- 燃料域水位計は大気圧(飽和)で校正  
(校正が必要であることは手順書に)
- 補正水位は、基準面器水面と一致
- 実際の水位はより高い位置にあった  
可能性が高く、RCICタービンへ  
二相流が流れ込む状態と推定

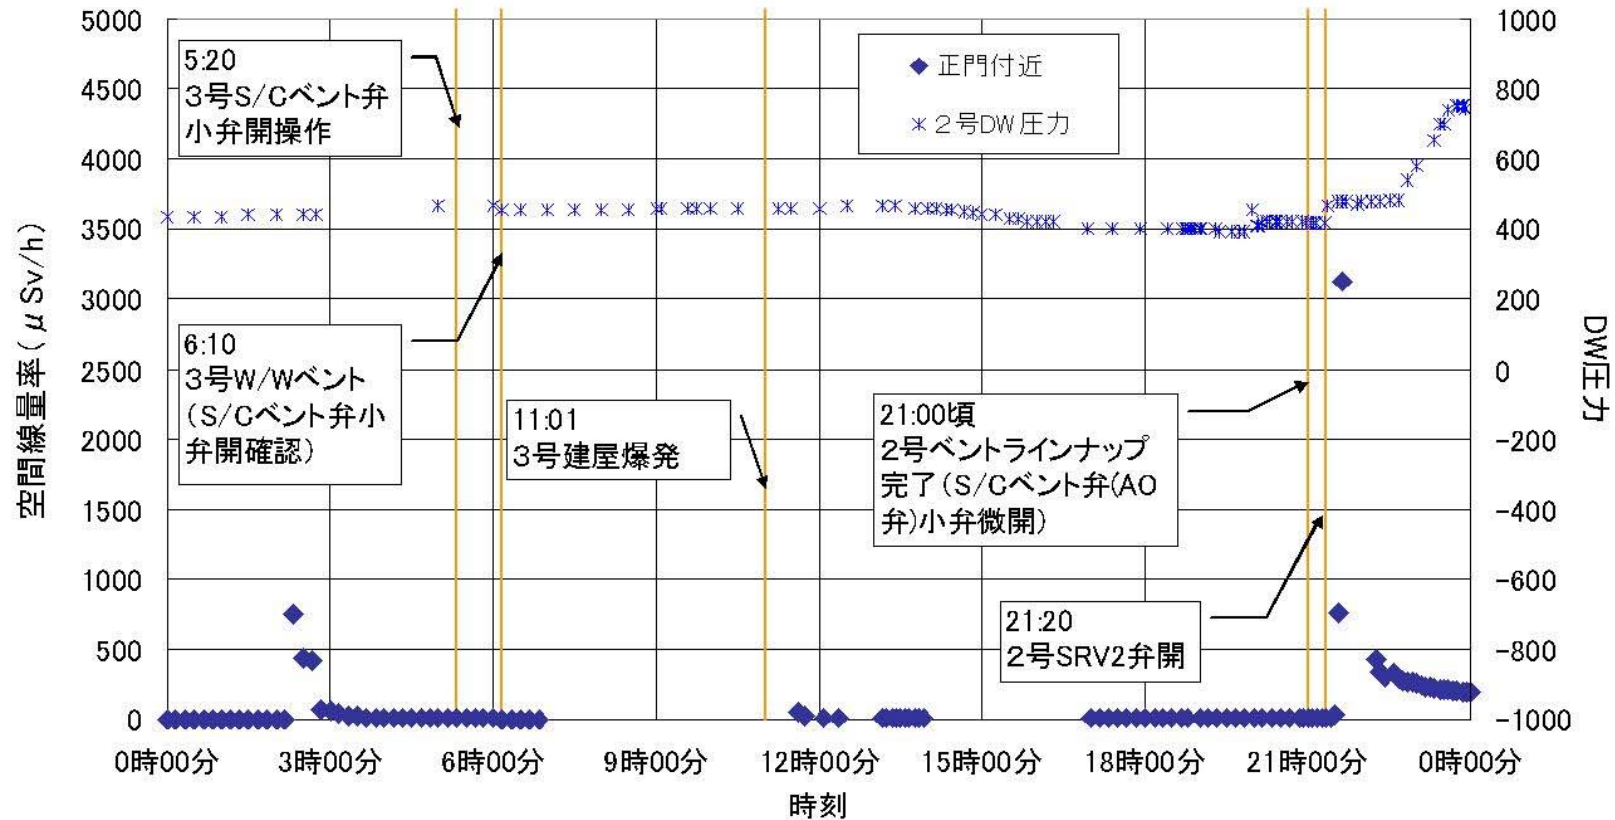
## 【3/14 21時頃のS/C小弁開放】

- D/W圧力低下せず
- 21:20のSR弁開操作でD/W圧力が上昇
- DW圧力は低下せずも、正門モニタ上昇
- 大きな汚染は生じていない

## 【3/15 0:01のD/W小弁開放】

- 数分後に弁閉であることを確認
- D/W圧力低下せず
- 正門モニタ反応せず

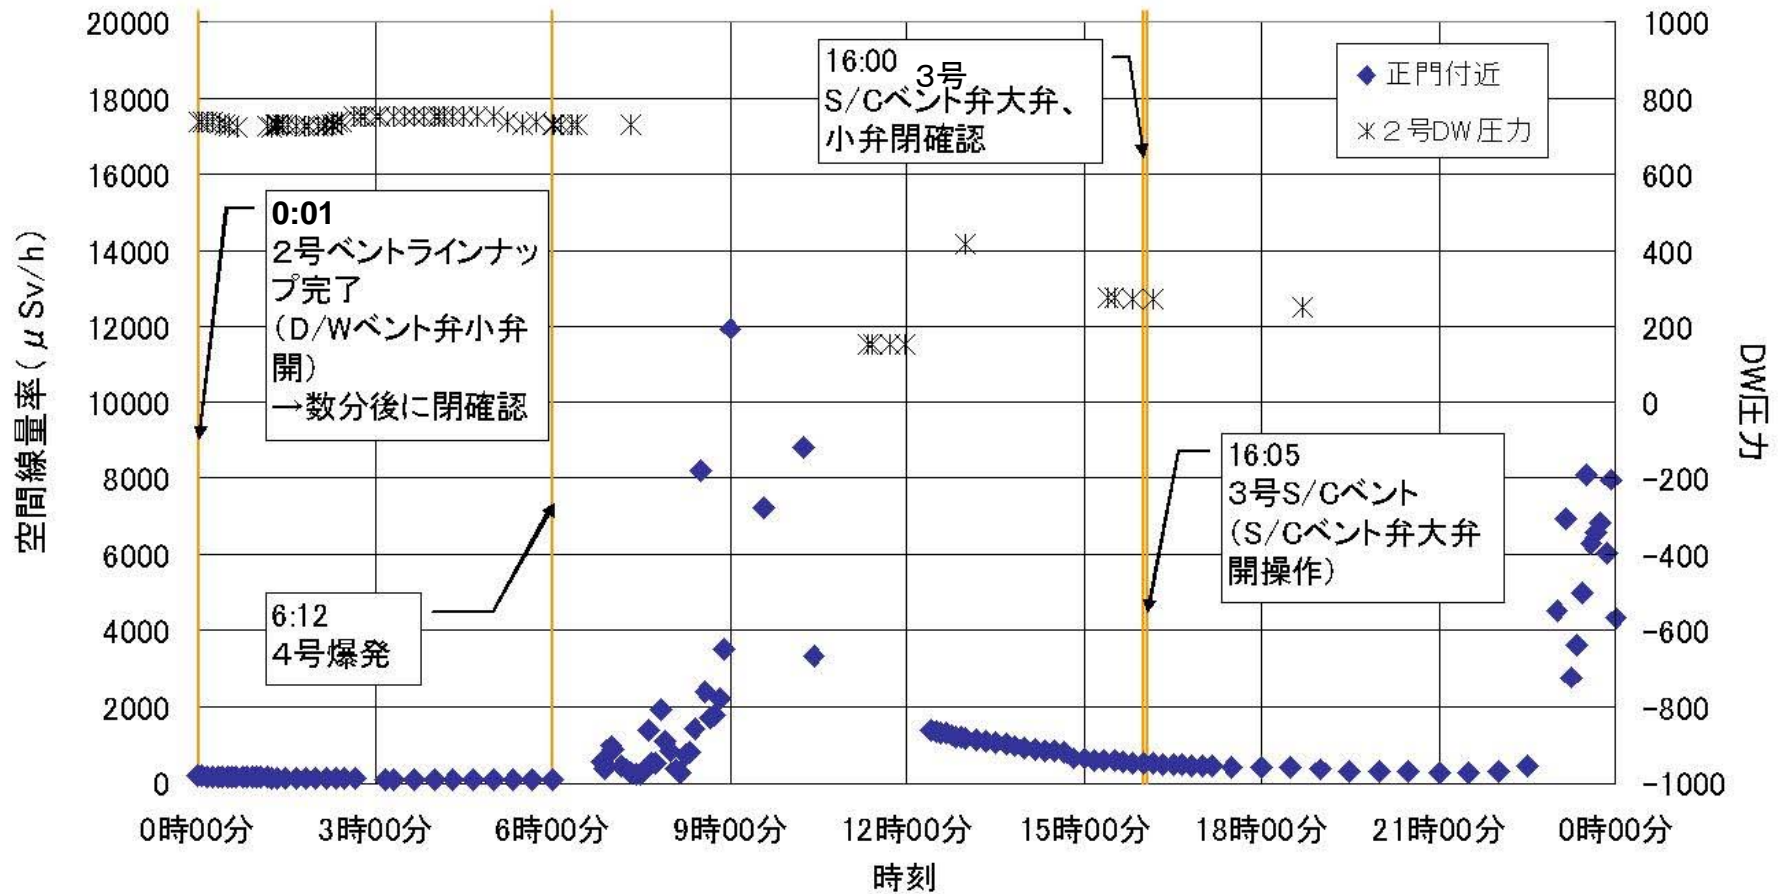
- 2号機DW圧力が3月15日7時頃から11時頃までの間に減少
- 3月15日10時頃には2号機付近から大量の蒸気放出
- 同じ頃、正門付近の線量が急上昇

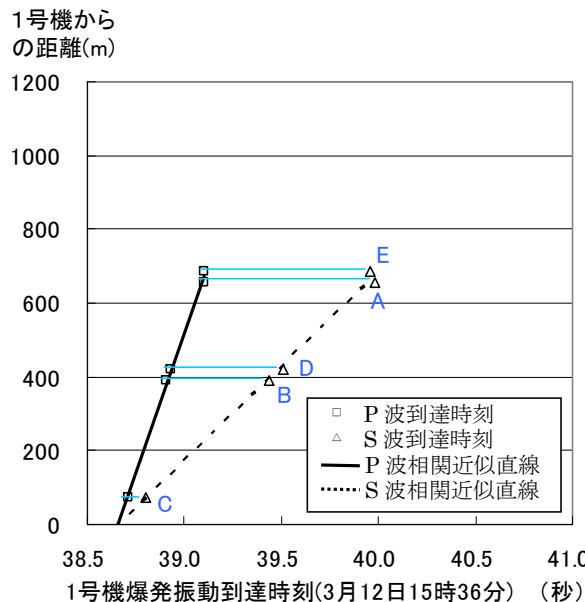
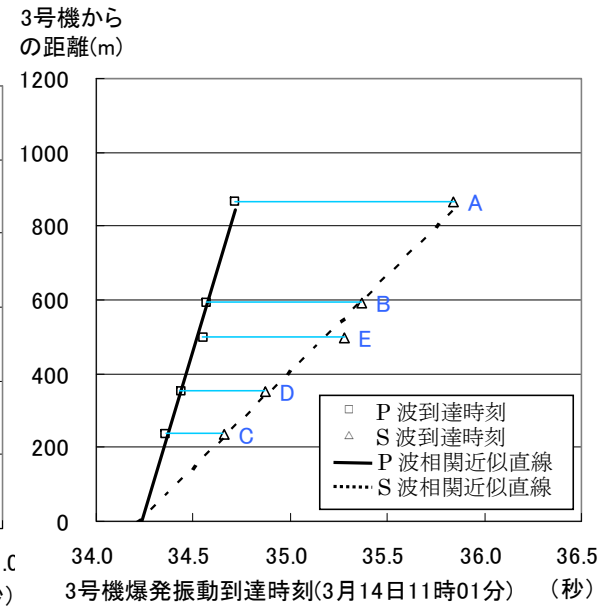
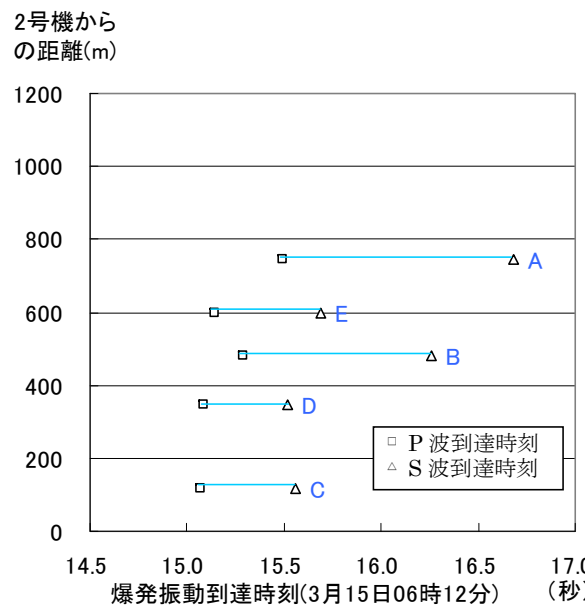
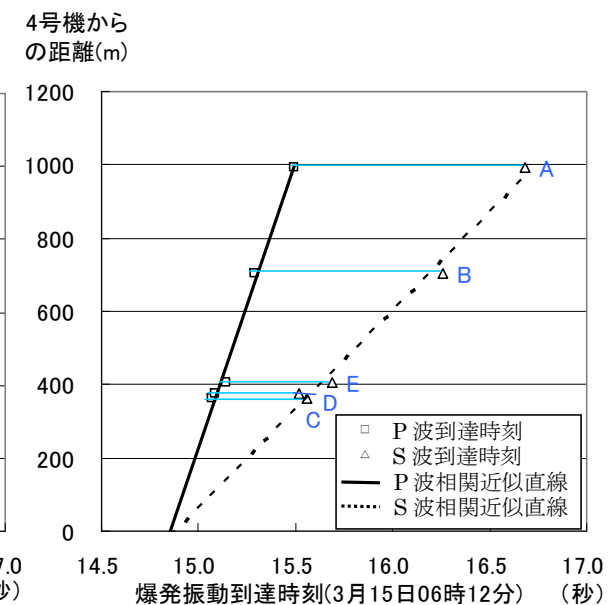
- 爆発に伴うP波及びS波の各観測点への到達時間差を評価。
- 1, 3号機の爆発では、距離と時刻との相関有り。
- 一方、3月15日の6時12分に観測された爆発波は、距離と時刻の相関から、4号機で発生したものと推定(2号機は距離と時刻に相関なし)。

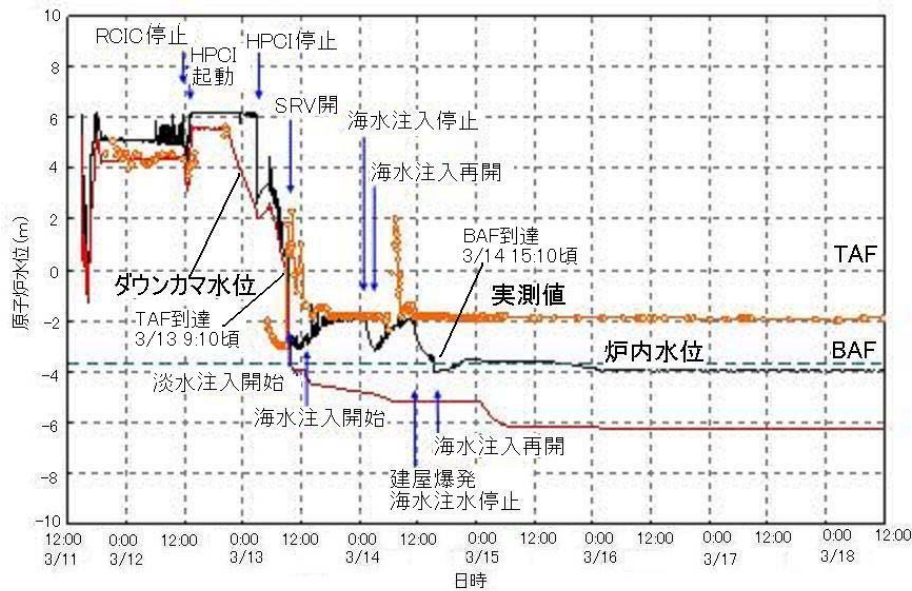
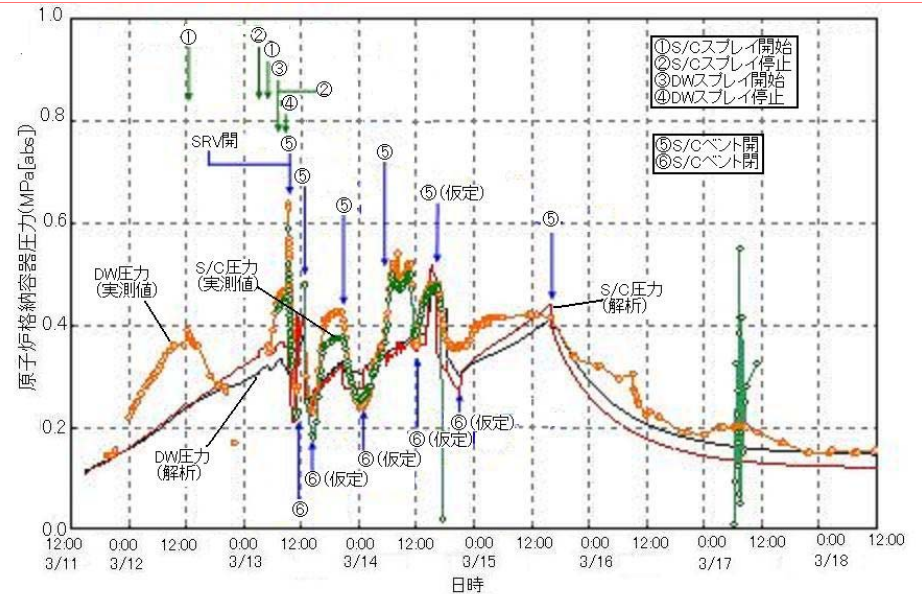
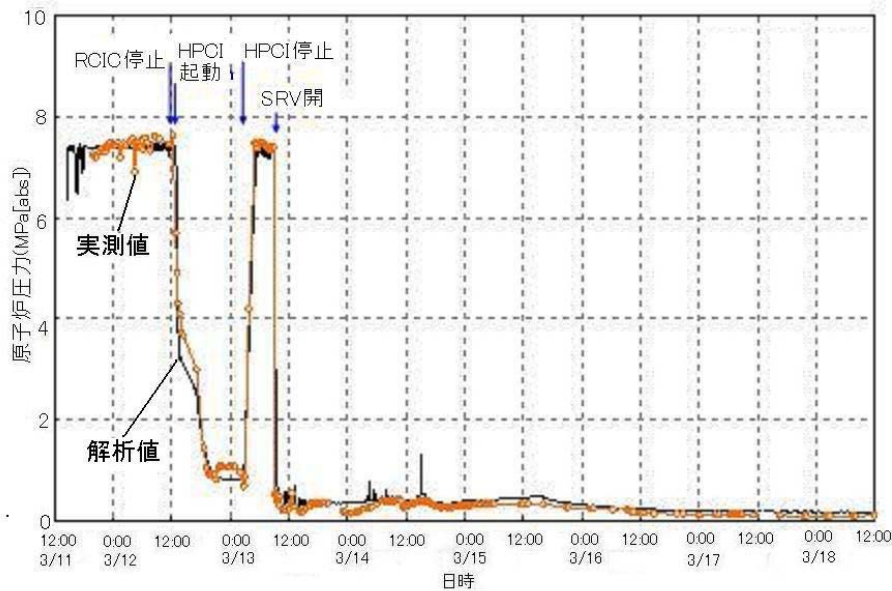
- 津波による全交流電源喪失
- RCIC,HPCIで約2日間注水(直流負荷制限)  
(水位変動を抑制するためのHPCI流量調整に伴い原子炉圧力低下)
- HPCI停止後、SR弁作動で原子炉減圧
- 消防車による注水が十分ではなく炉心損傷
- その後、複数回の格納容器ベント操作

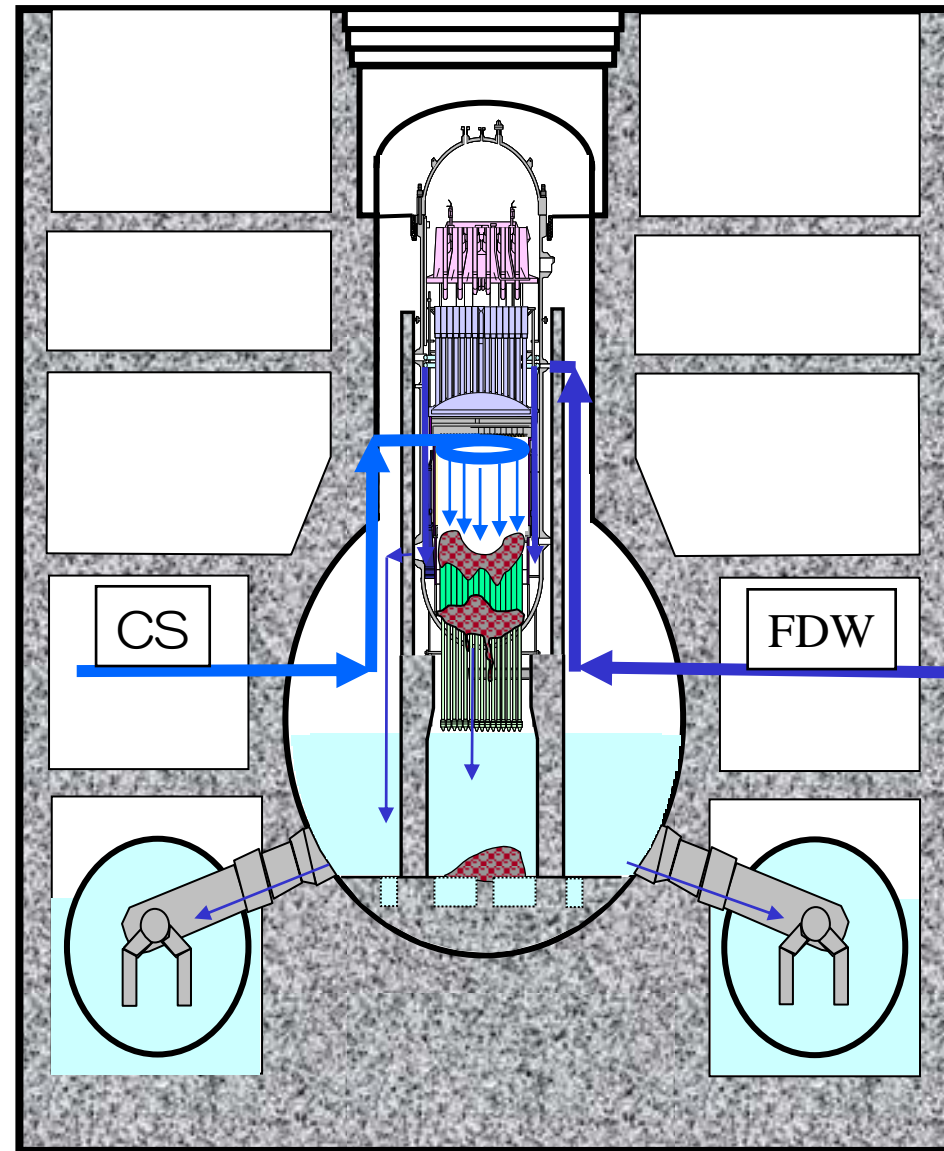
- 燃料は損傷したものの、多量の燃料が格納容器の底部に落下するような圧力容器の大きな損傷は生じていないと推定。  
【水位計指示値による推定】  
【注水実績に基づく熱バランスによる推定】  
【温度計指示値による評価】 等
- 評価結果は、「地震発生前に燃料があった位置にほぼ残っている状況」から「損傷燃料の一部が格納容器底部に滴下」まで推定の幅がある。  
【MAAPによる解析】
- 現在、連続的に注水実施中であり、格納容器内の各箇所温度は100℃以下で安定。
- よって、いずれに移動した燃料も注水により概ね水に接する状態で冷却されているものと評価。

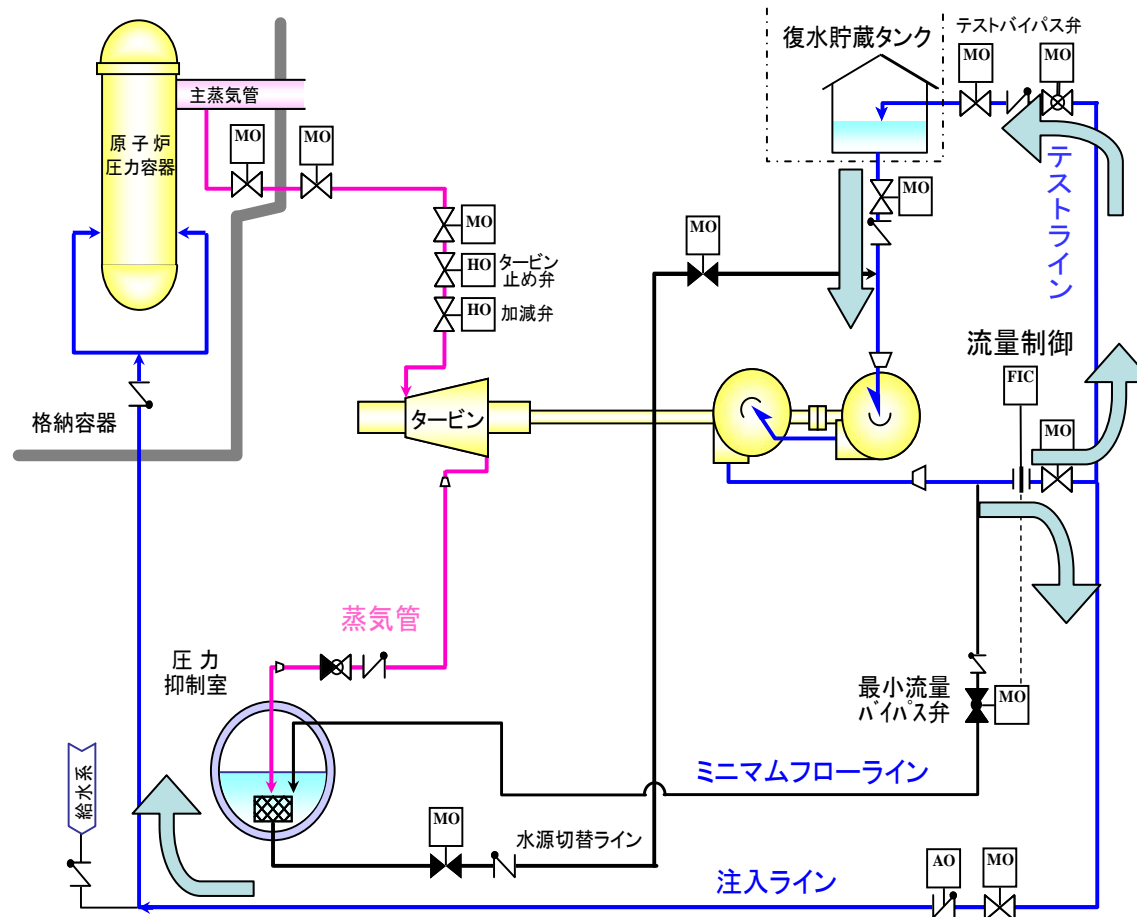
- HPCIテストラインを活用して、原子炉水位を調整
- S/C水位の上昇を懸念し、ミニмумフローラインを全閉
- 同時期にディーゼル駆動の消火ポンプによるS/Cへのスプレイ実施

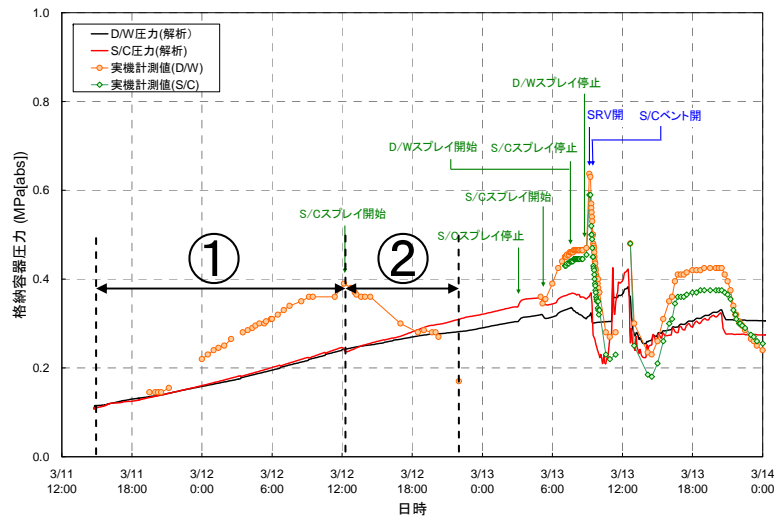
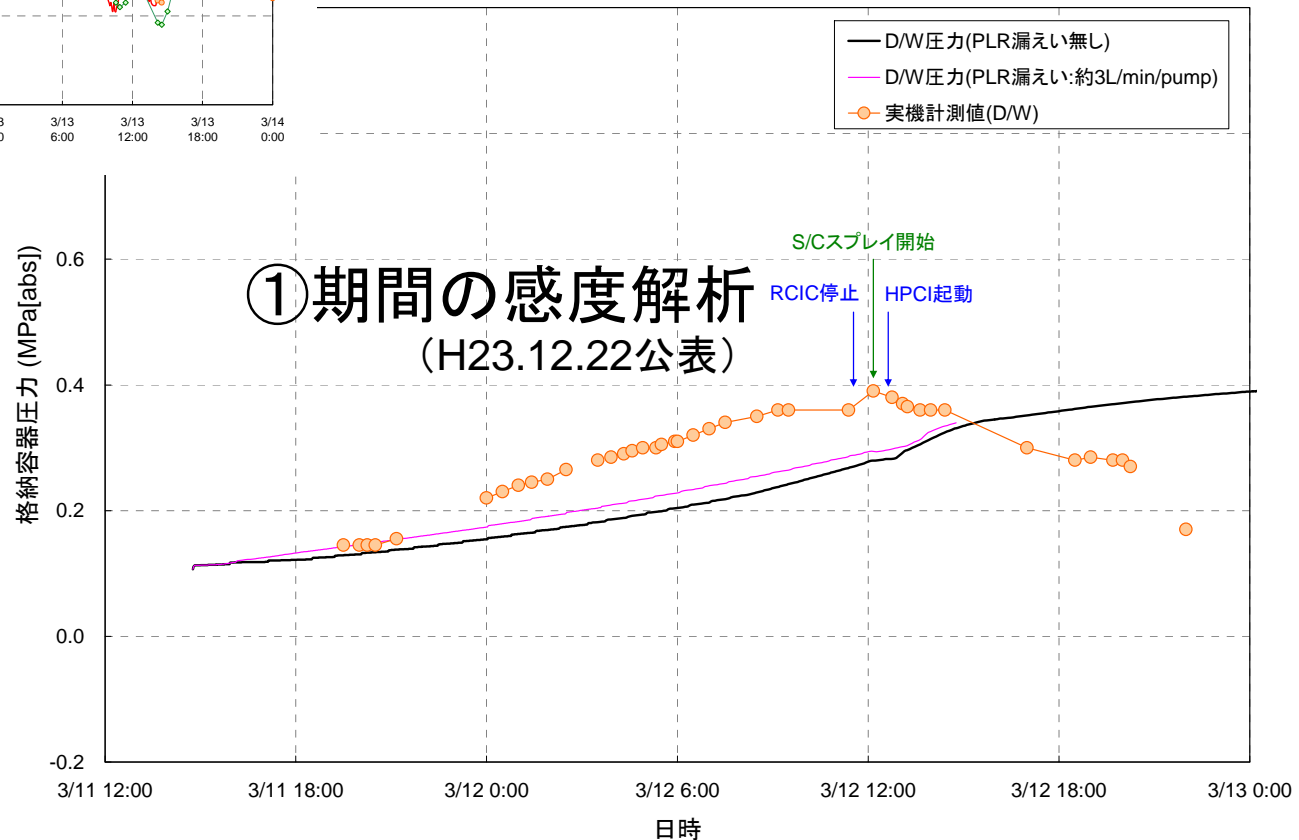
OCRDポンプからのシール水喪失に伴う炉水の漏洩を仮定

ODW圧力は若干増加するものの再現はできず

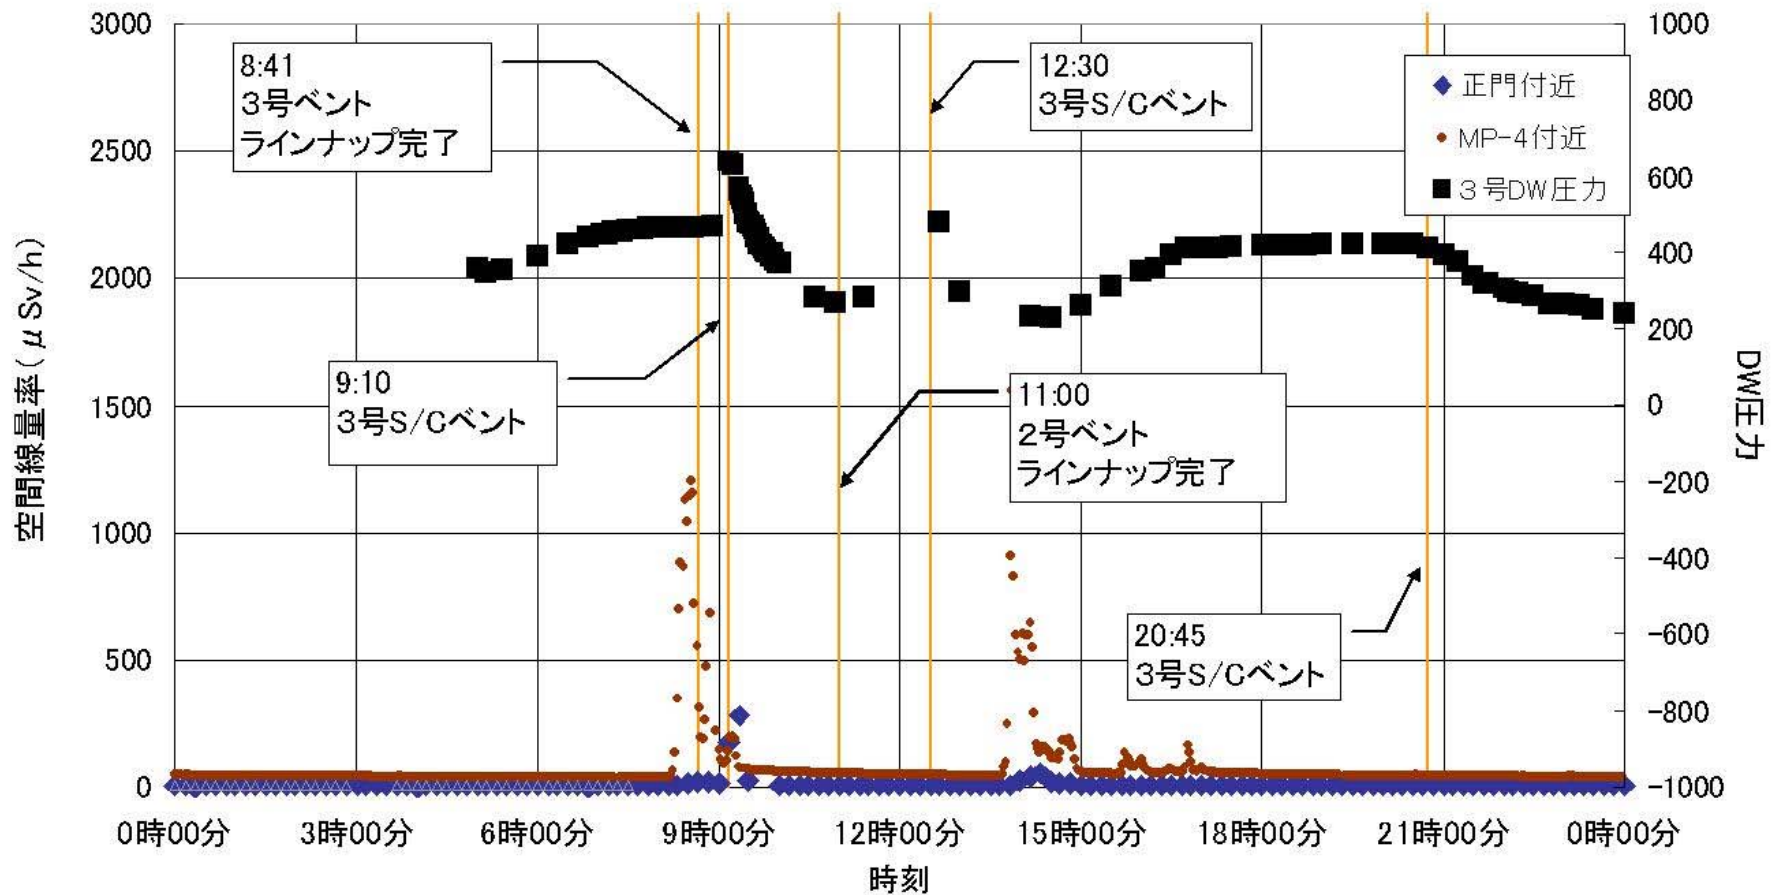
## 【3/13 9時頃のS/C大弁開放】

- OD/W圧力低下
- 正門モニター一時的に上昇
- 大きな汚染は生じていない

## 【3/13 12時過ぎのS/C大弁開放】

- OD/W圧力低下
- 正門モニター反応せず
- 大きな汚染は生じていない
- 以降のベント操作でも同様の傾向

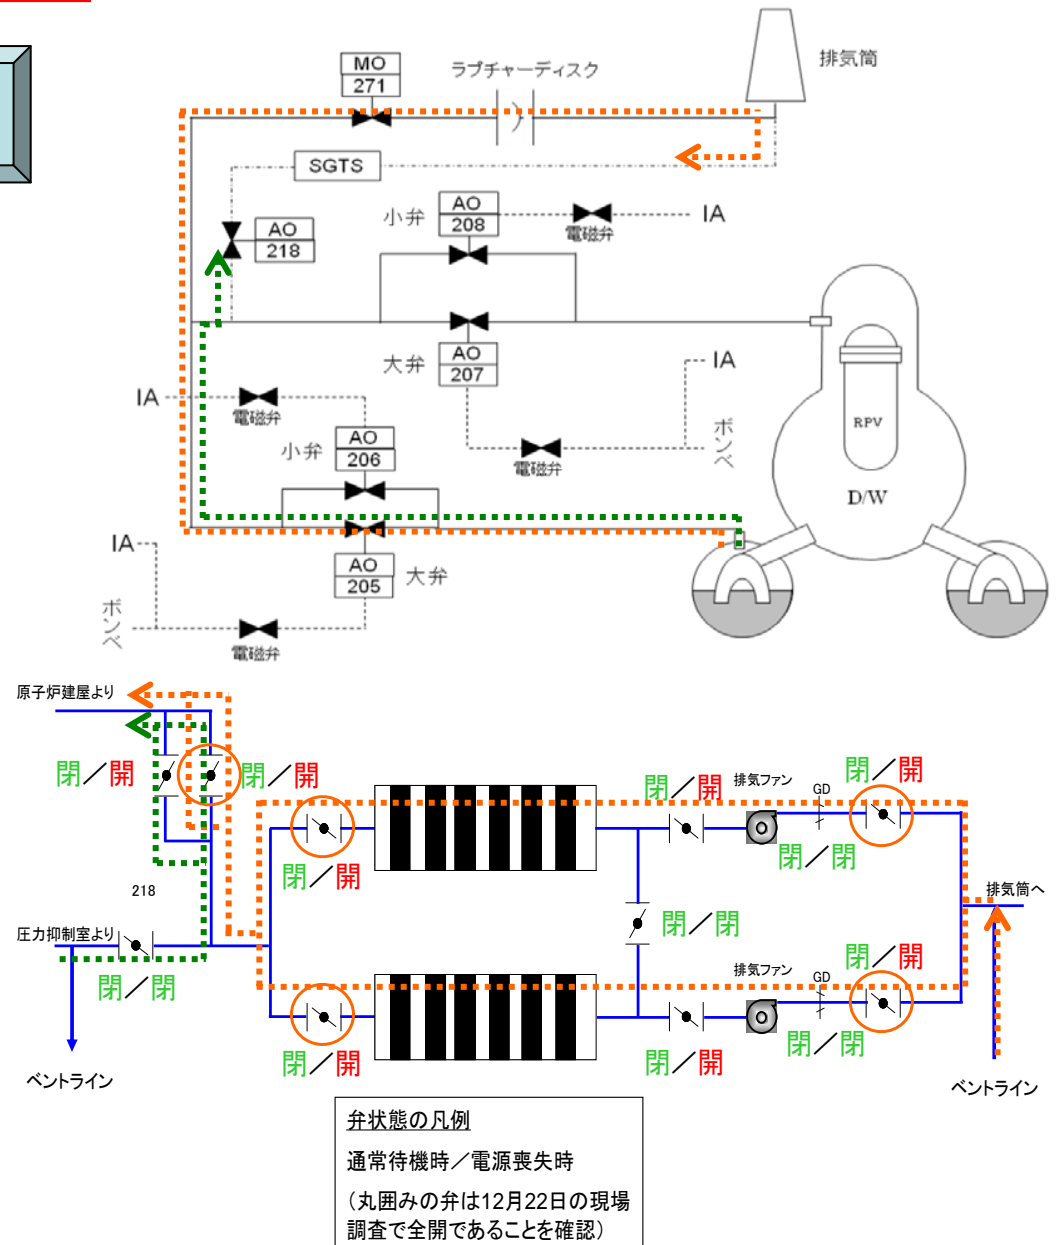
- SGTS入口側は格納容器隔離弁で隔離
- 出口側はグラビティダンパで逆流防止
- ただし、グラビティダンパで、ベント流を完全に阻止できるかは不明
- 仮にSGTS逆流が原子炉建屋に蓄積した水素の主たる経路であるならば、随伴した放射性物質はSGTSフィルタで捕捉されるので、建屋の大規模汚染にはつながらない
- フィルタレインの線量調査の結果は、高々数mSv/hで大量のFPが通過したとは考えられない

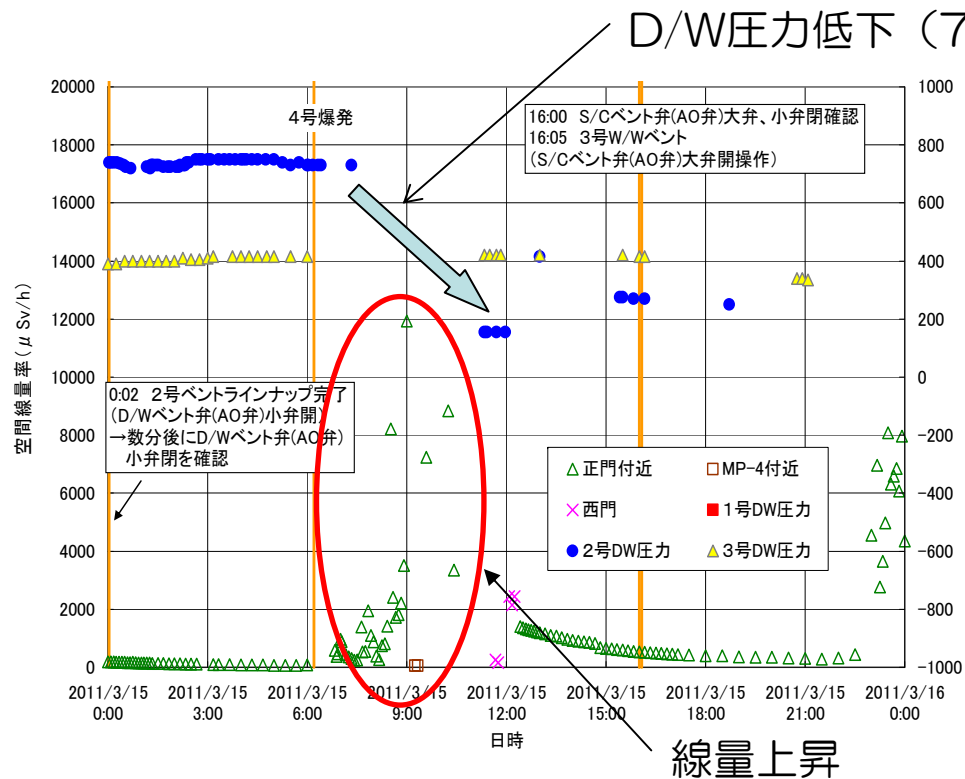
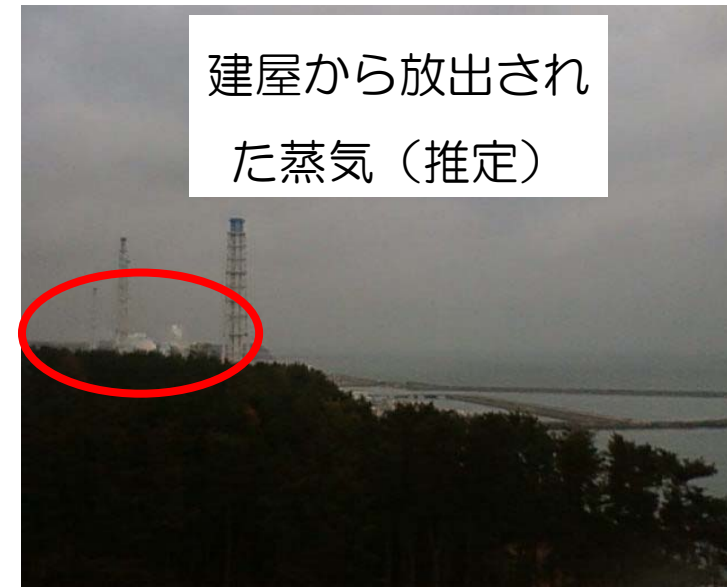
- ベントによる圧力抑制に成功せず、D/W圧力は約700kPa [gage] を維持
- 3/15 7時~11時の間にD/W圧力が低下
- 同時間帯に線量上昇 (10,000  $\mu\text{Sv/h}$ 以上)
- D/W圧力変化, 2号機からの白い煙の確認情報等から, 2号機建屋から放出があったものと推定

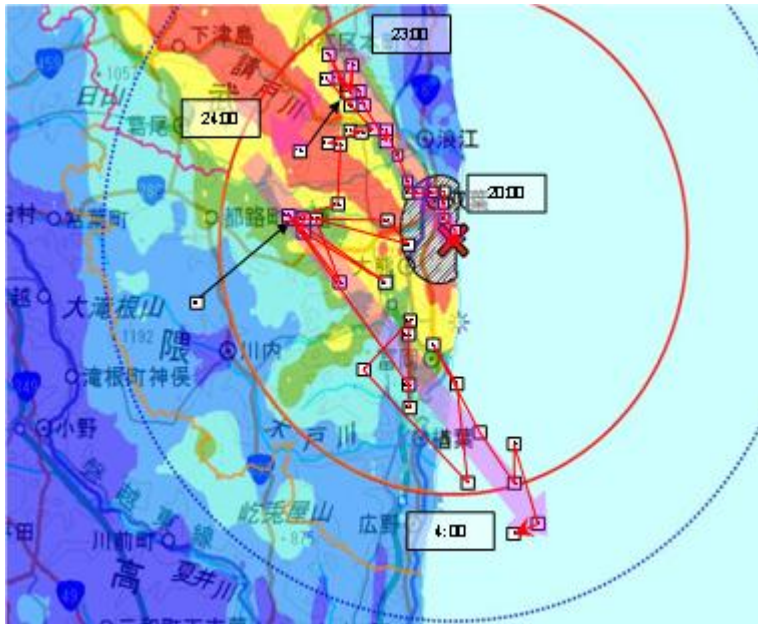
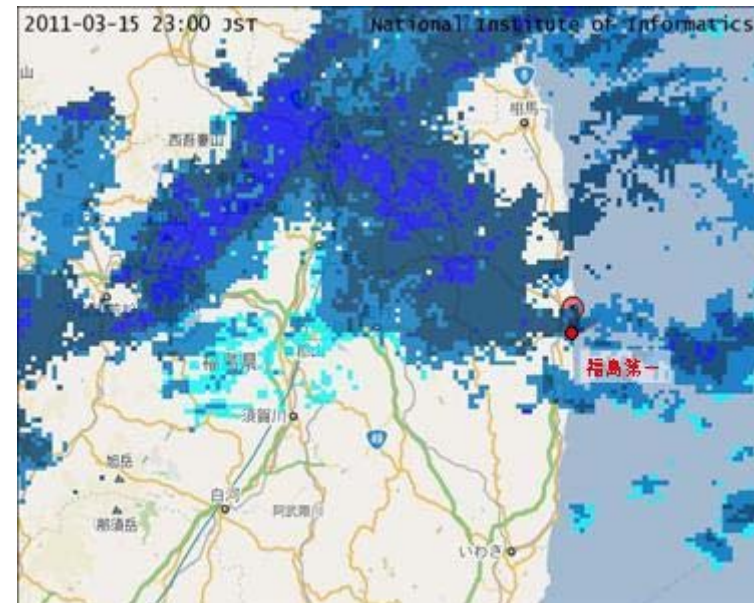
3/15 20時に2号機建屋から放出されたプルームの軌跡

3/15 23時頃の雨雲レーダー図

- 2号機建屋から放出されたプルームは、南南東の風に乗って北北西の方向へ移動
- 同日23時頃の降雨により北西地域の上空のプルームに含まれるFPが落下（沈着）

**1Fからみて北西方向の地域の土壌汚染の主要因は  
3/15の2号機建屋からの放出と推定**

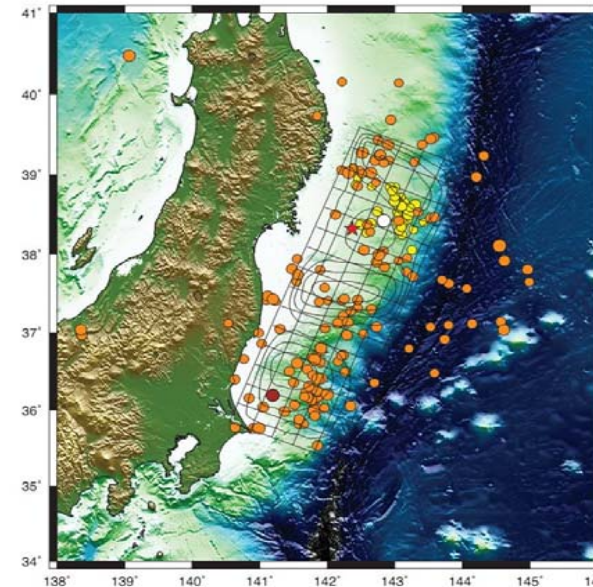
今回の地震の震源域  
(東京大学地震研究所作成)

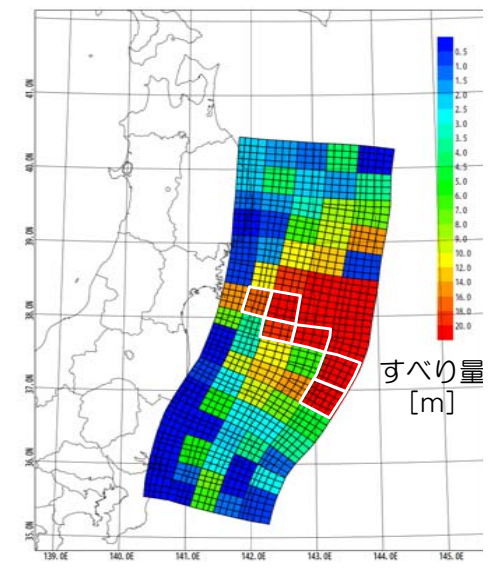
今回の津波の波源  
(東京電力作成)

- ・「宮城県沖」、「三陸沖南部海溝寄り」、「福島県沖」、「茨城県沖」等の複数領域が連動して発生した巨大地震（マグニチュード9.0は世界の観測史上4番目の規模）
- ・国の地震調査研究推進本部も、過去事例のある個別領域の地震・津波は評価していたが、連動は考慮せず。

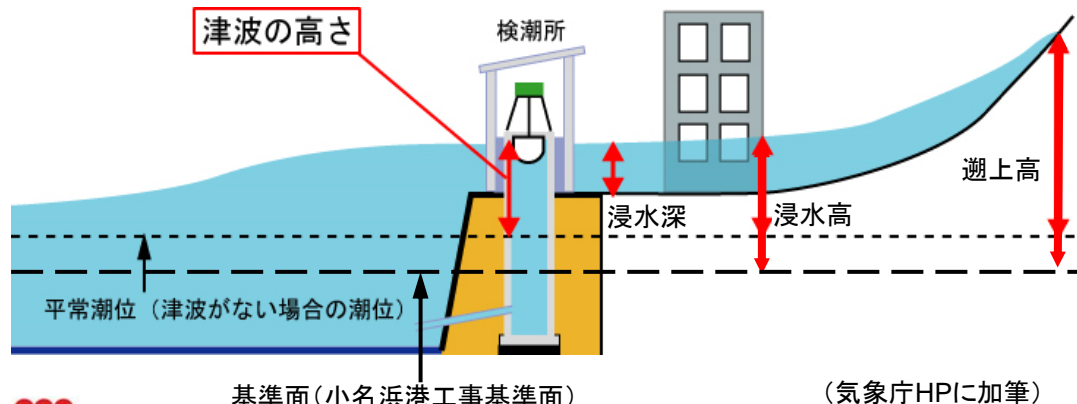
主要建屋敷地エリア (1～4号機側)	主要建屋敷地エリア (5号、6号機側)
◇敷地高【a】	O.P.+10m	O.P.+13m
◇浸水高【b】	O.P.約+11.5～約+15.5m <sup>※1</sup>	O.P.約+13～約+14.5m
◇浸水深【b-a】	約1.5～約5.5m	約1.5m以下
◇浸水域	海側エリア及び主要建屋敷地エリアほぼ全域	
備考	<ul style="list-style-type: none"> <li>・ 今回の津波高さ(津波再現計算による推定); 約13m<sup>※2</sup></li> <li>・ 土木学会手法による評価値(最新評価値); O.P.+5.4～6.1m</li> </ul>

※1 : 当該エリア南西部では局所的にO. P. 約+16約+17m(浸水深 約6～7m)

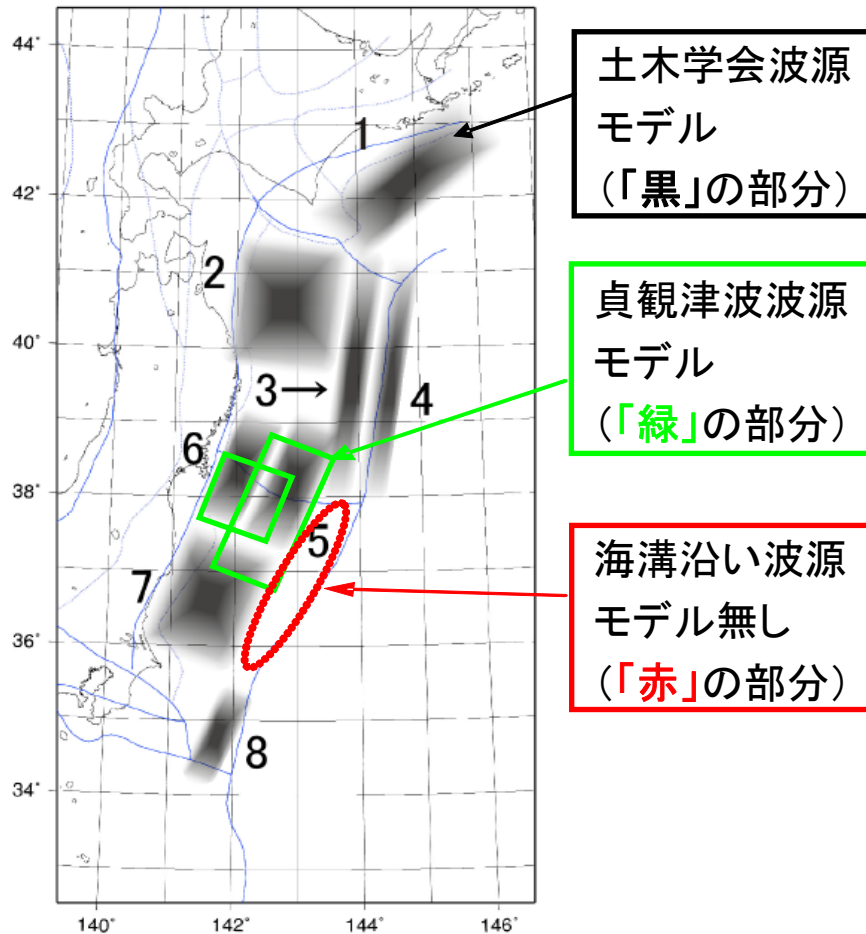
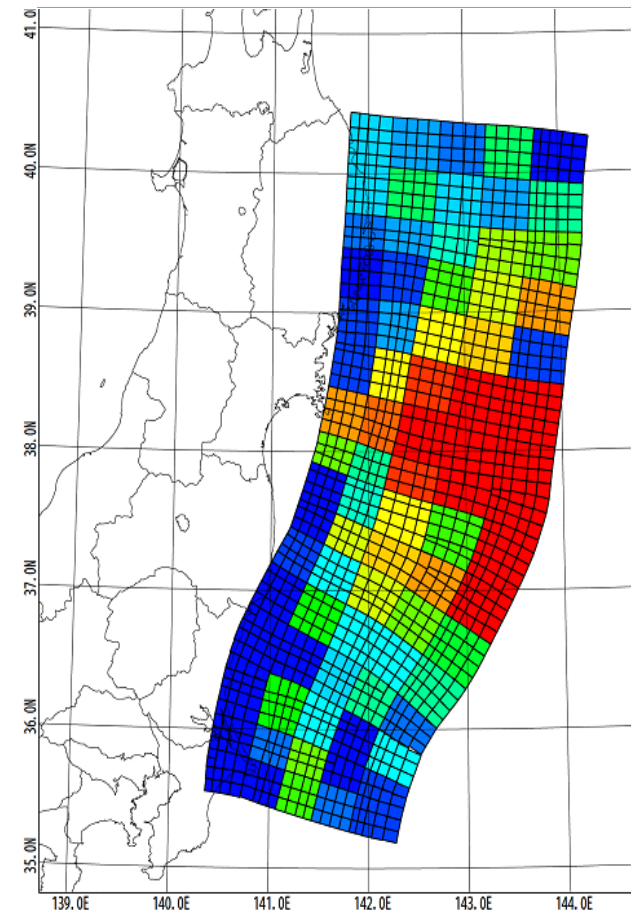
本地震は、「地震調査研究推進本部の見解に基づく地震」でも、「佐竹氏により提案された貞観地震」でもない、より広範囲を震源域とする巨大な地震。

土木学会の波源、貞観津波の波源

今回の津波の波源

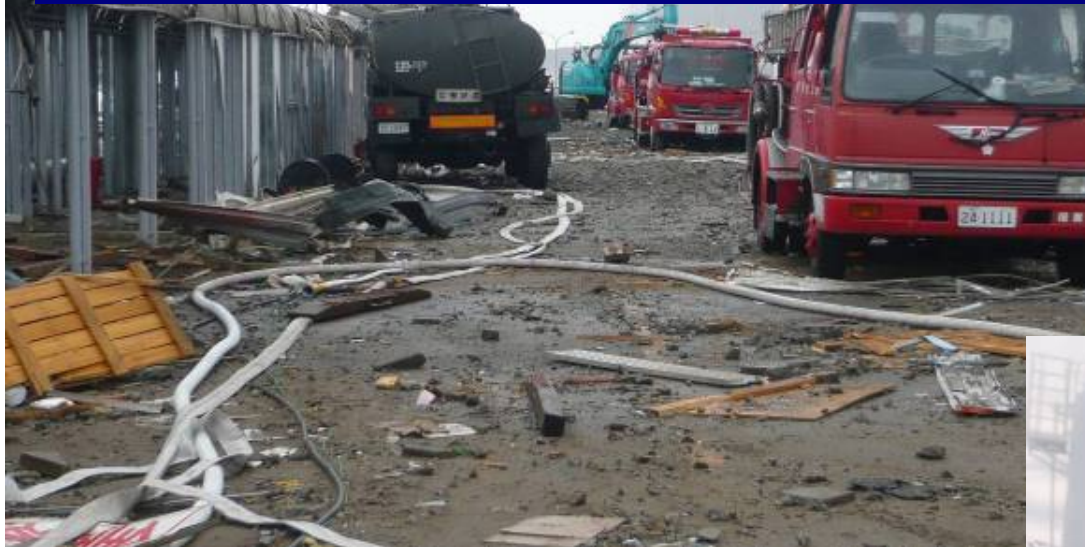
大きく開口し通行を阻んだ数多くの地割れ
