東北地方太平洋沖地震発生後の 東海第二発電所の状況について

平成24年10月22日

日本原子力発電株式会社

東北地方太平洋沖地震の概要と東海第二の状況

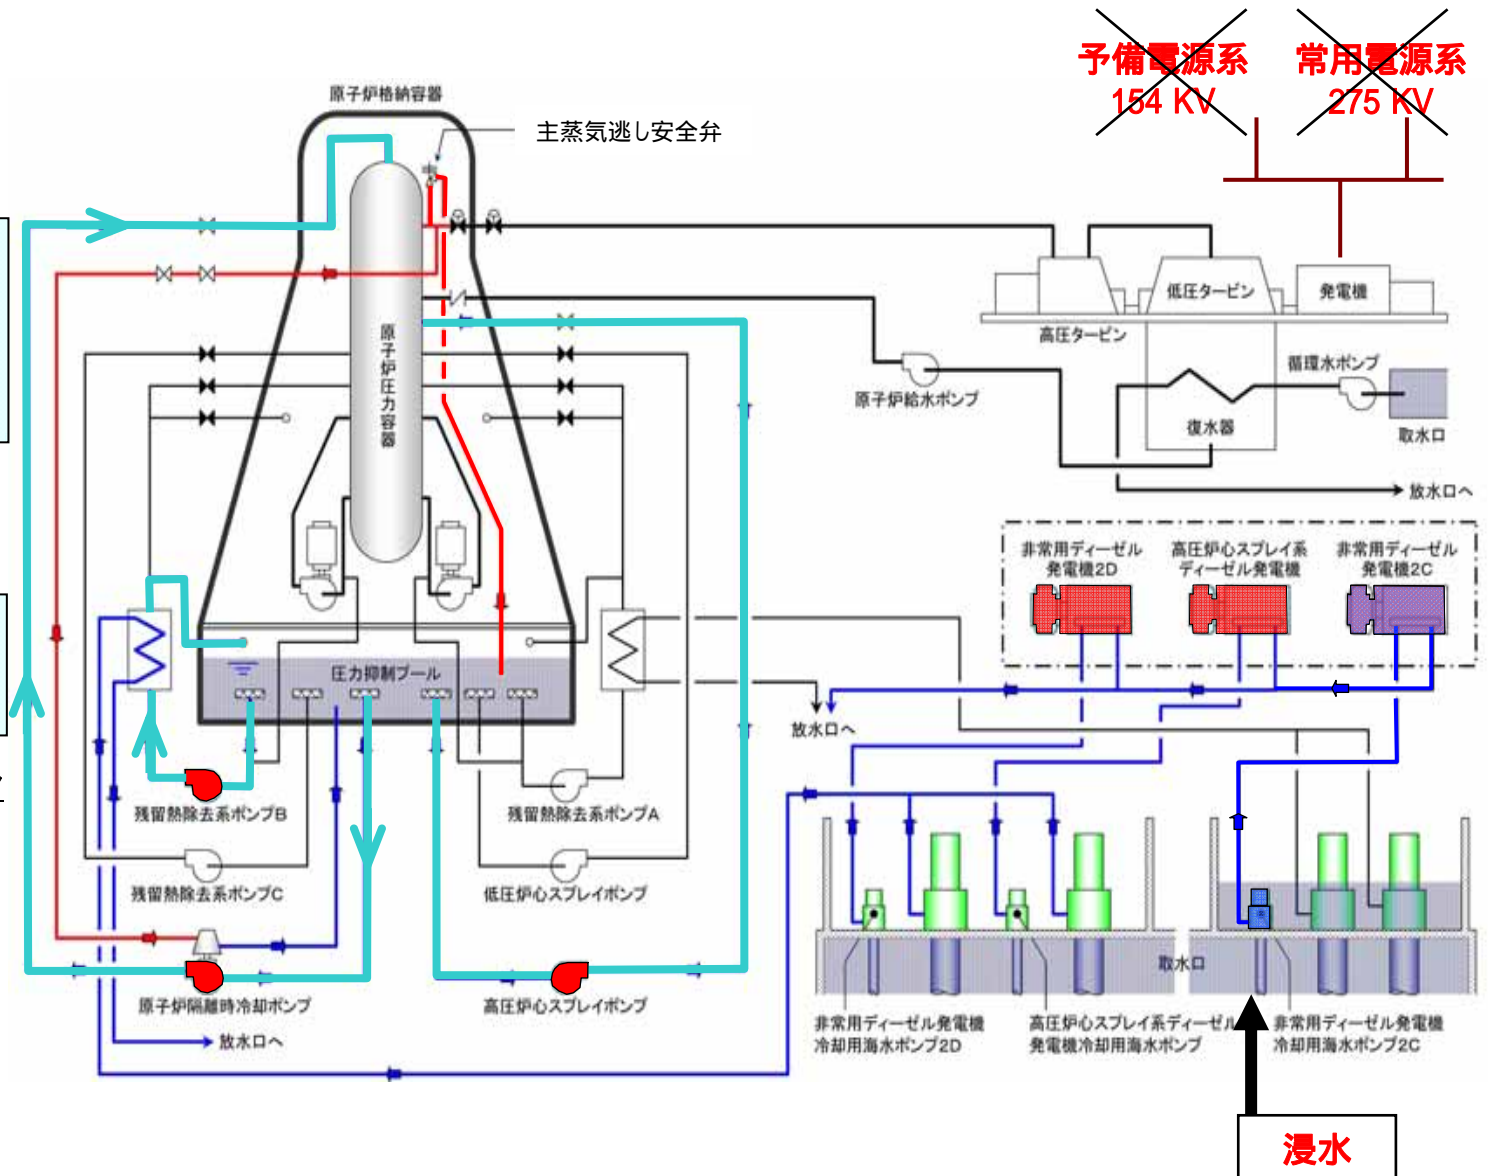
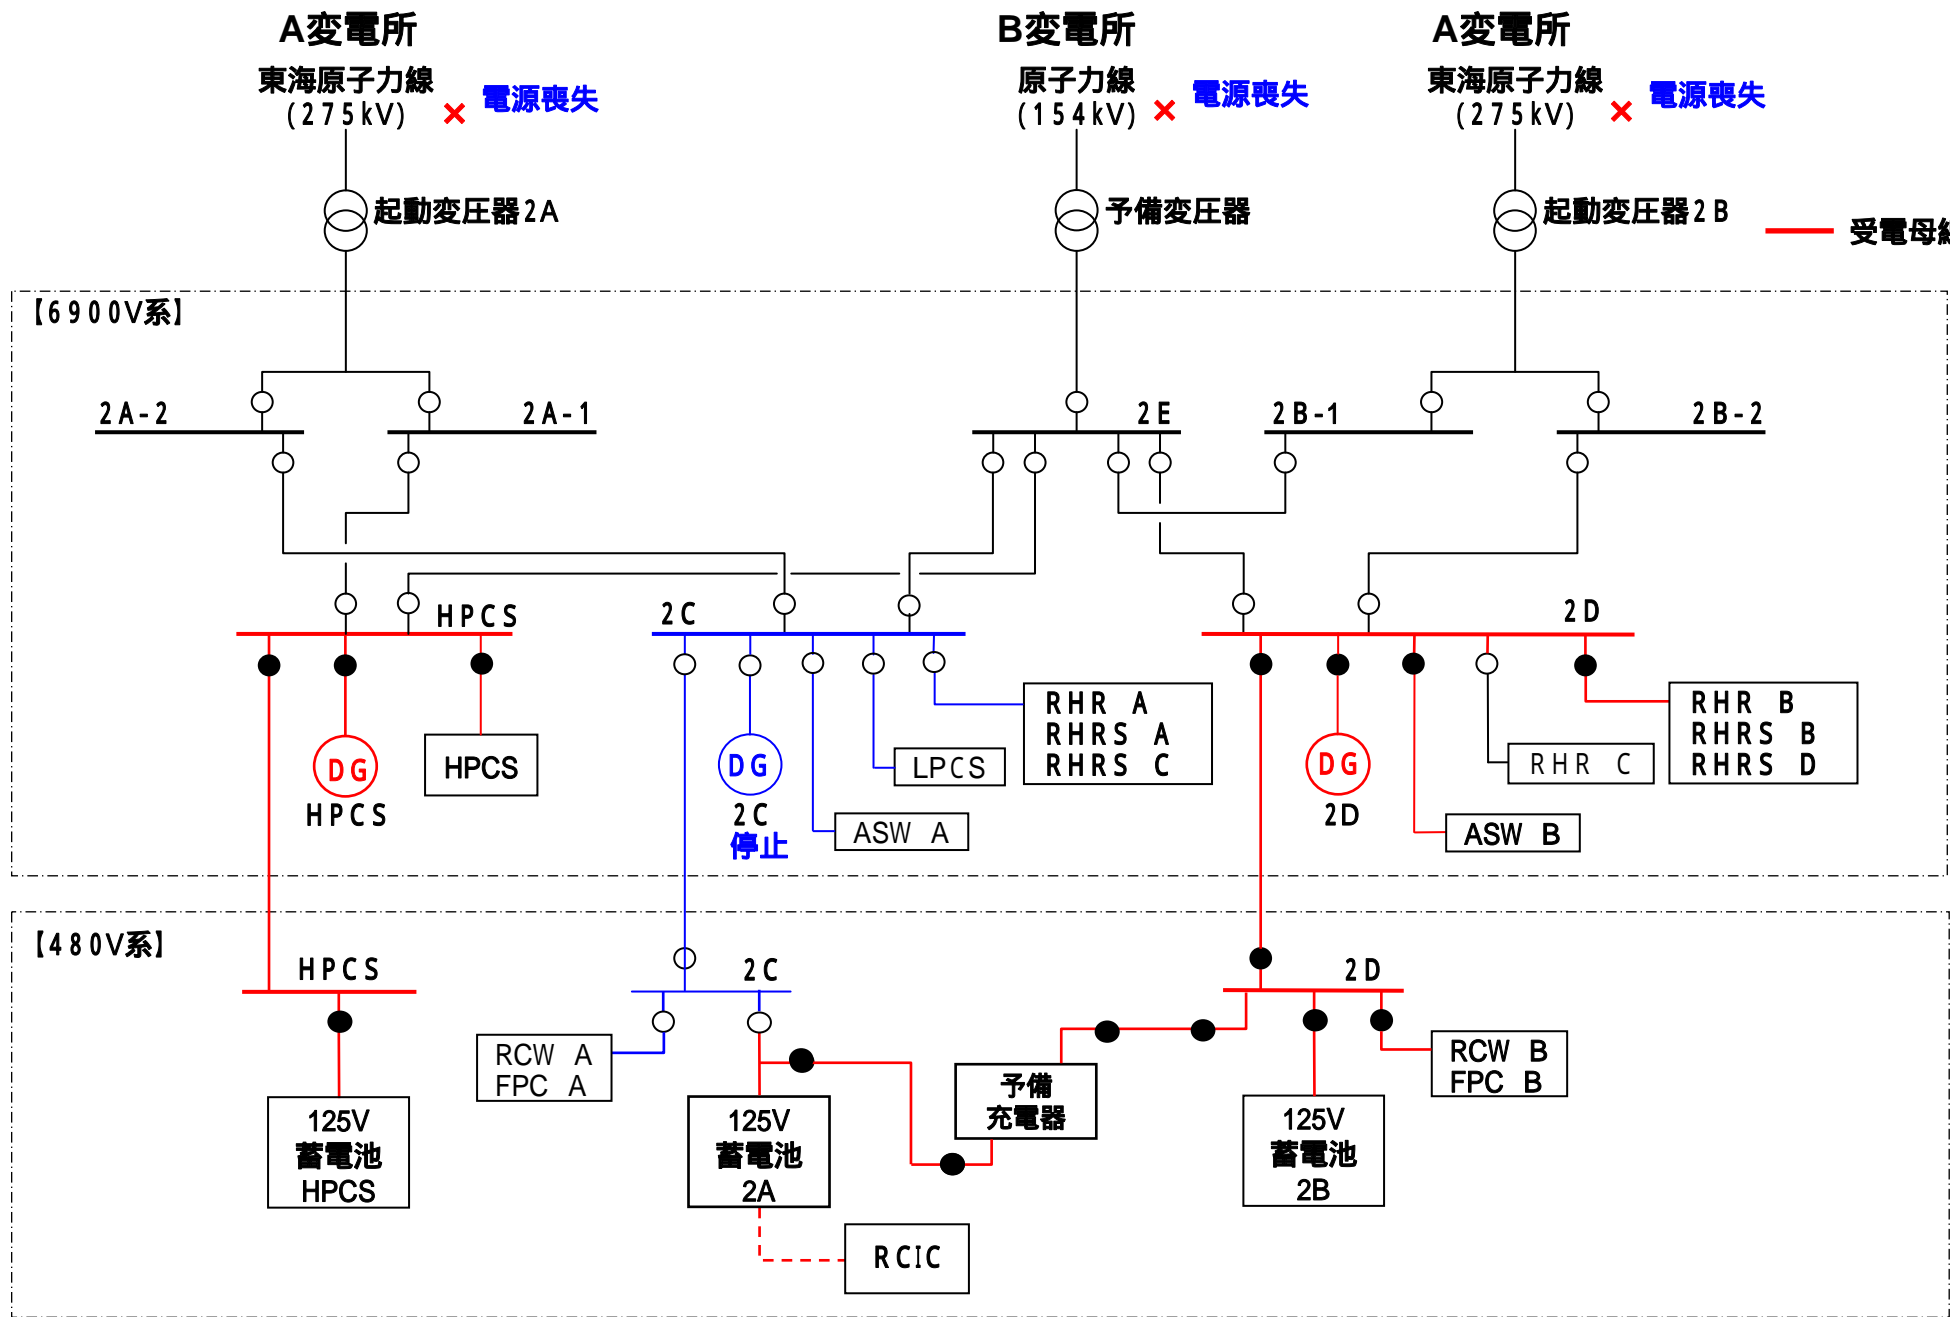
東海第二発電所 所内電源系概略図 (非常用ディーゼル発電機2C停止後の電源状況)

津波の影響

**非常用ディーゼル発電機
冷却用海水ポンプ2C
自動停止**

3月11日19時20分

**非常用ディーゼル発電機2C
手動停止**

3月11日19時25分

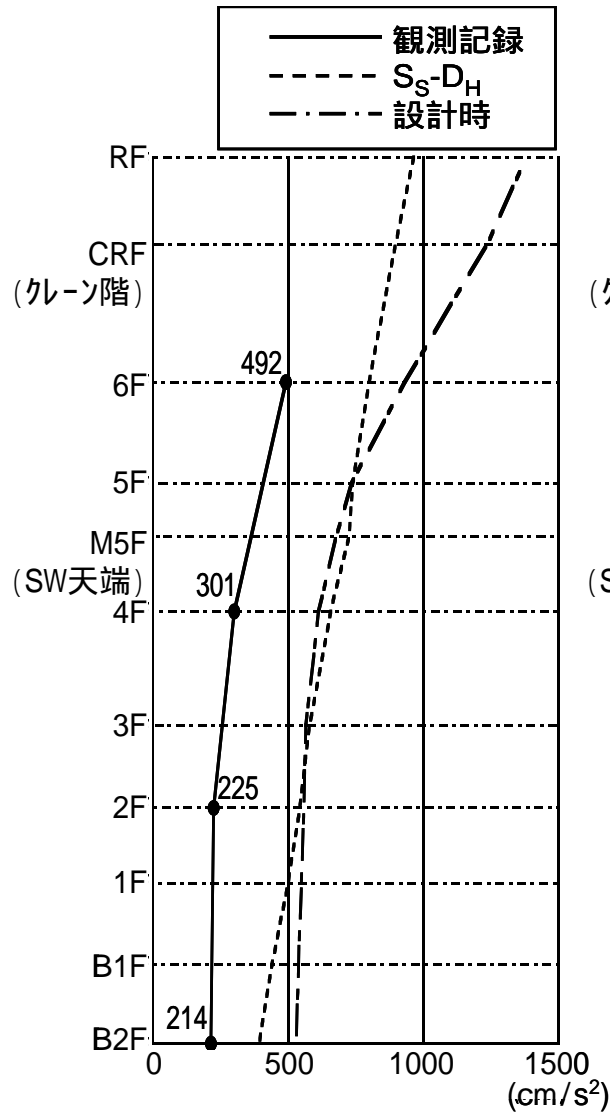
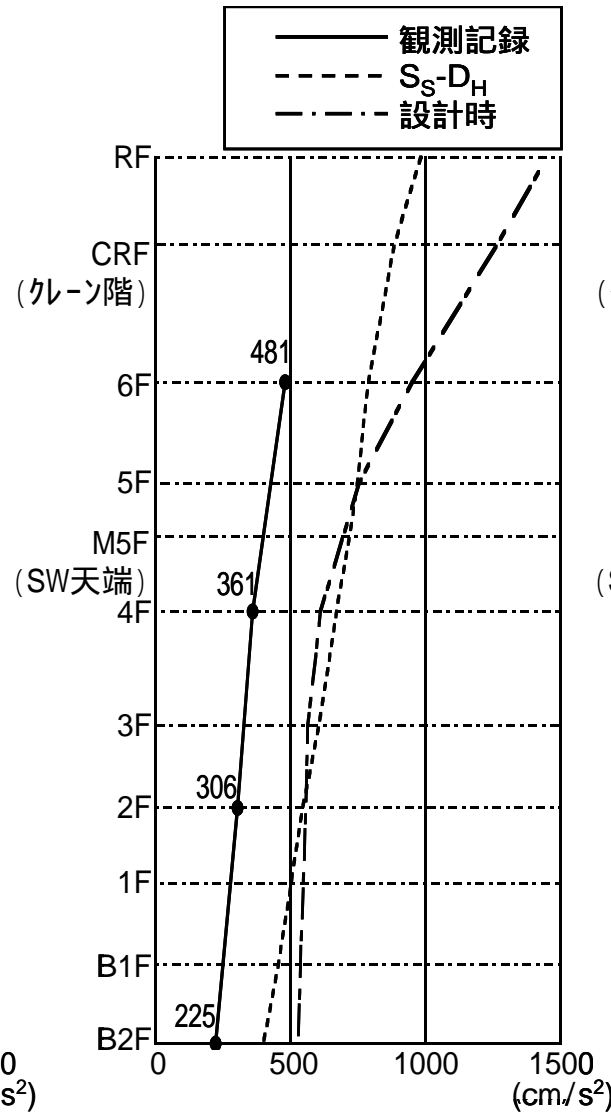
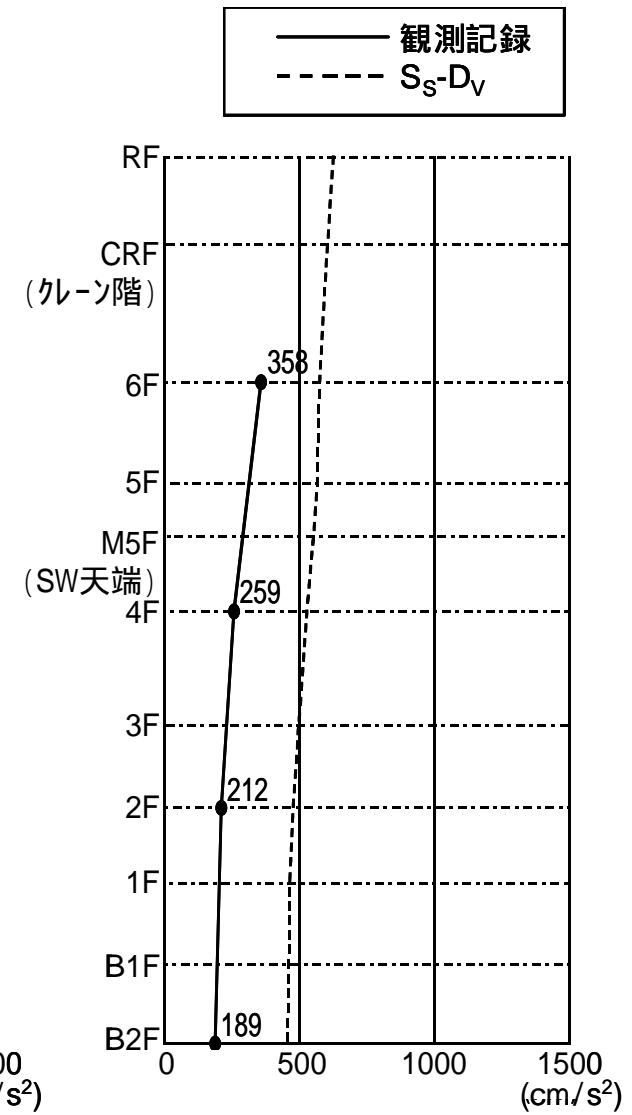
原子炉建屋の最大加速度分布

工認設計波¹及び基準地震動 $S_S - D$ ²による最大応答加速度を下回っていることを確認した。

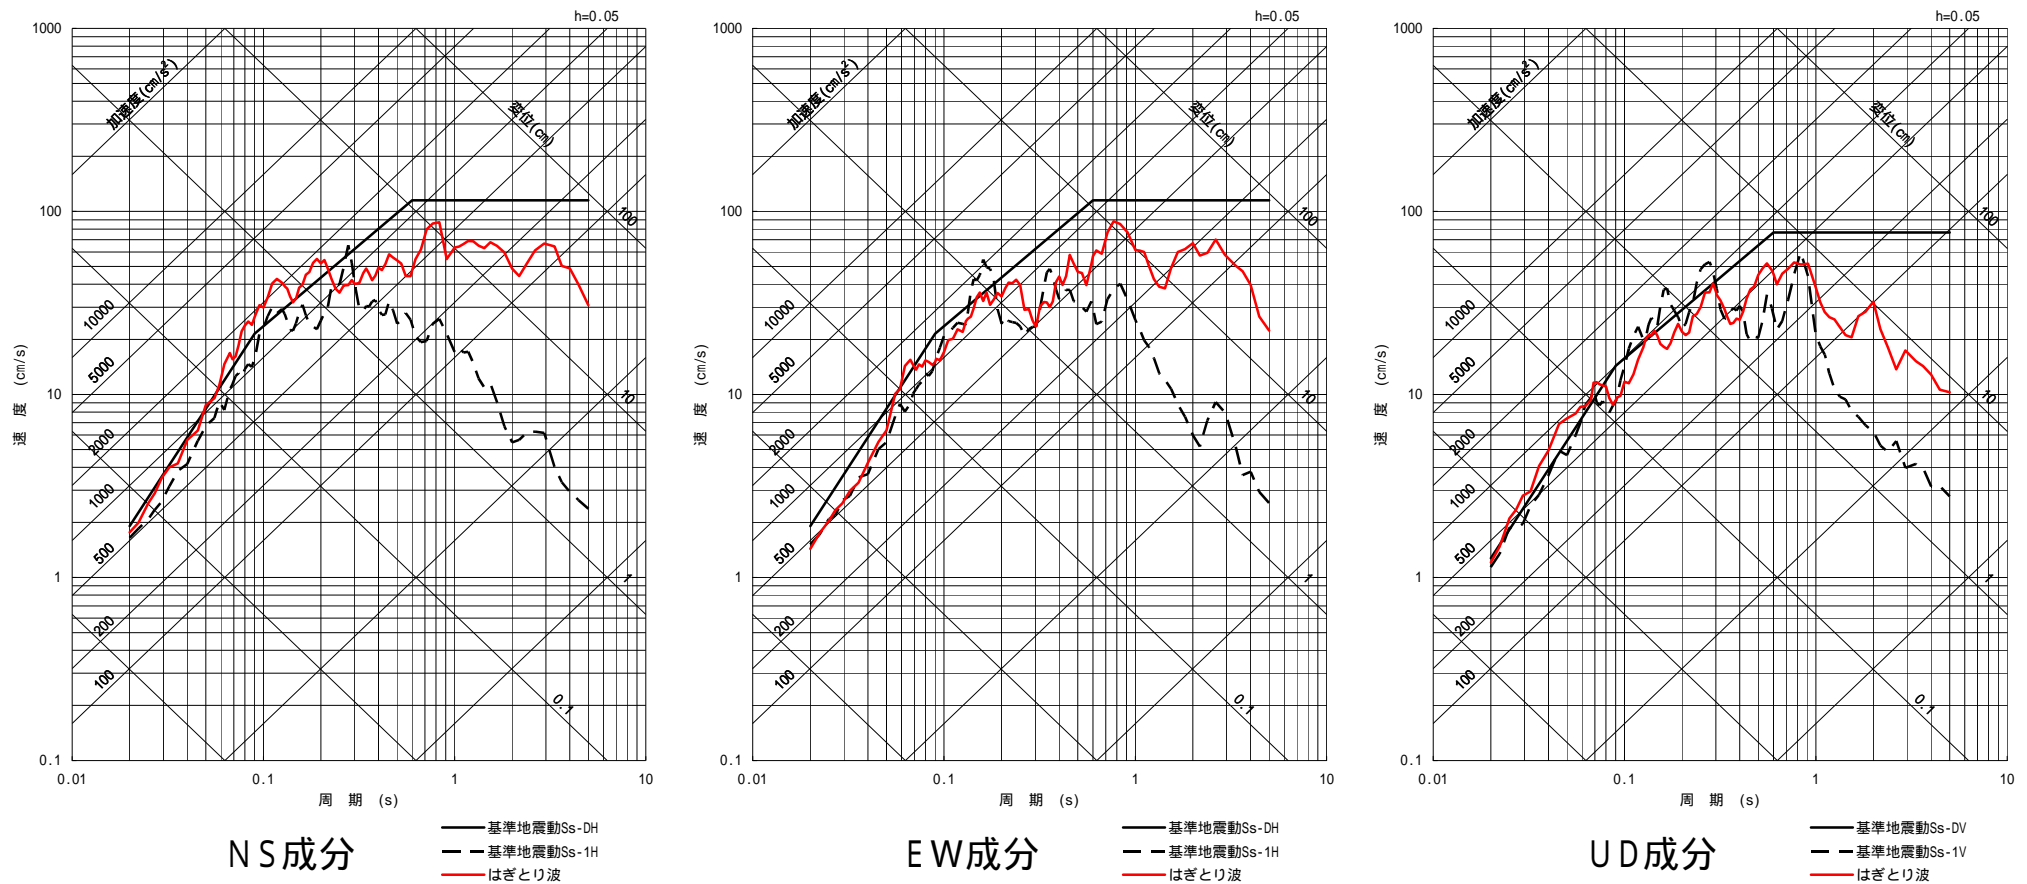
解放基盤表面におけるはぎとり結果(擬似速度応答スペクトル)

本震時に取得した地盤系の地震観測記録を用いて、地盤構造モデルを同定し、はぎとり解析を実施した。その結果、はぎとり波は一部の周期帯で基準地震動Ssを超えているものの、大きく上回るものではないことを確認した。

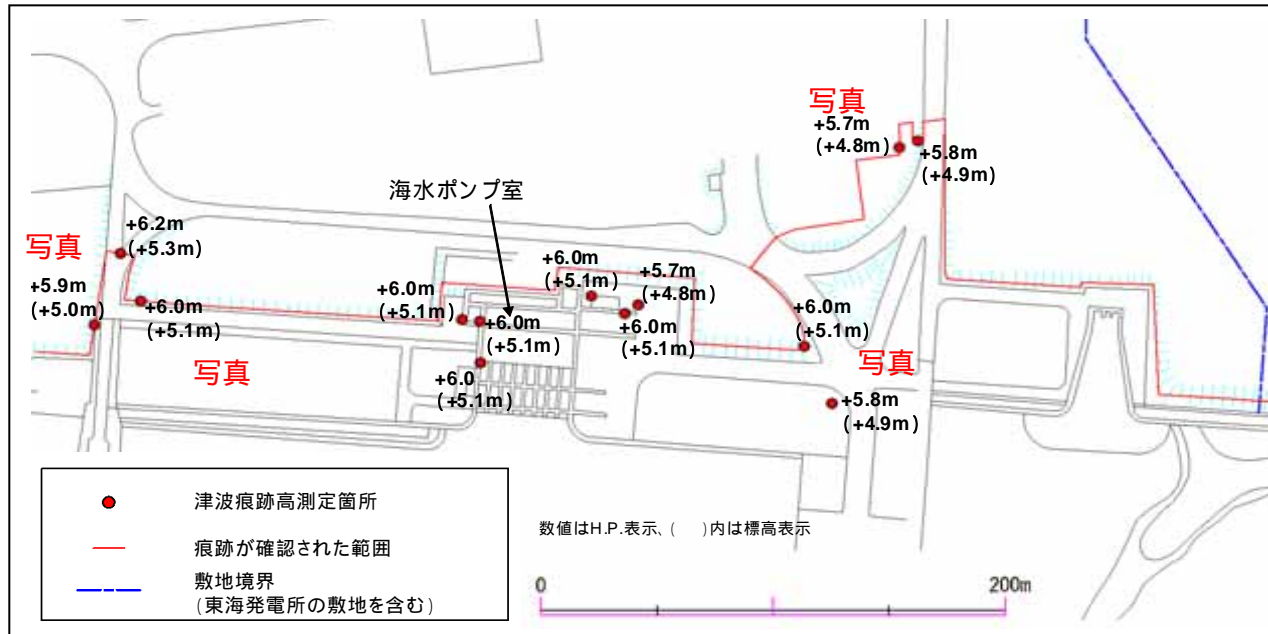
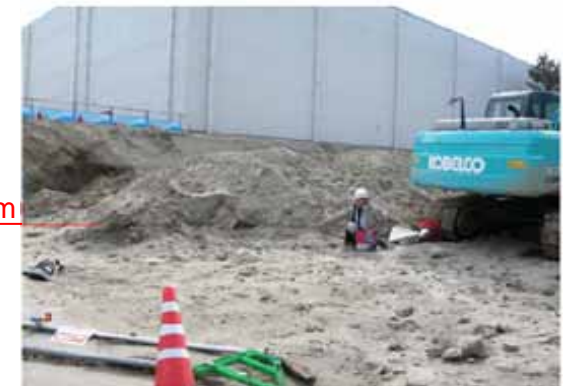
津波の来襲状況(その1)

今回の津波来襲による発電所敷地内における津波の痕跡高は、H.P.+5.7m(標高+4.8m)からH.P.+6.2m(標高+5.3m)である。

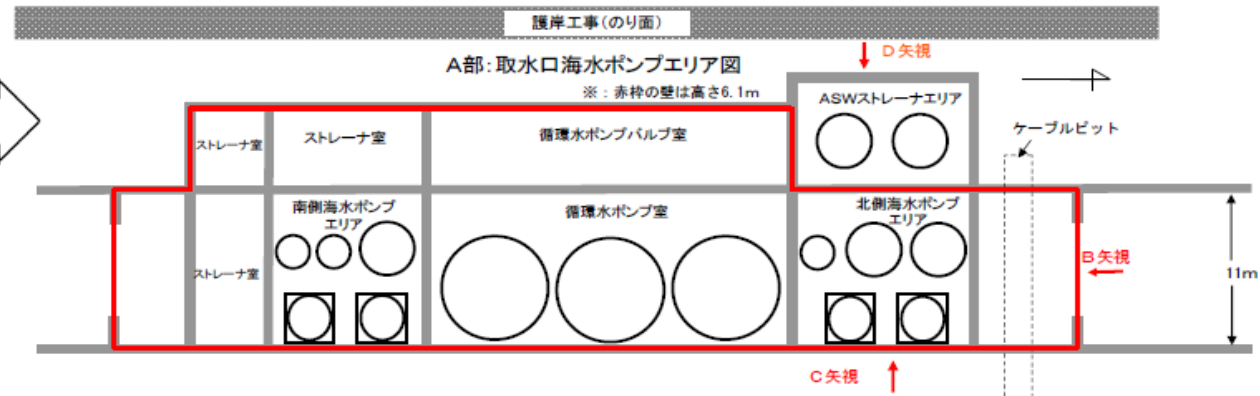
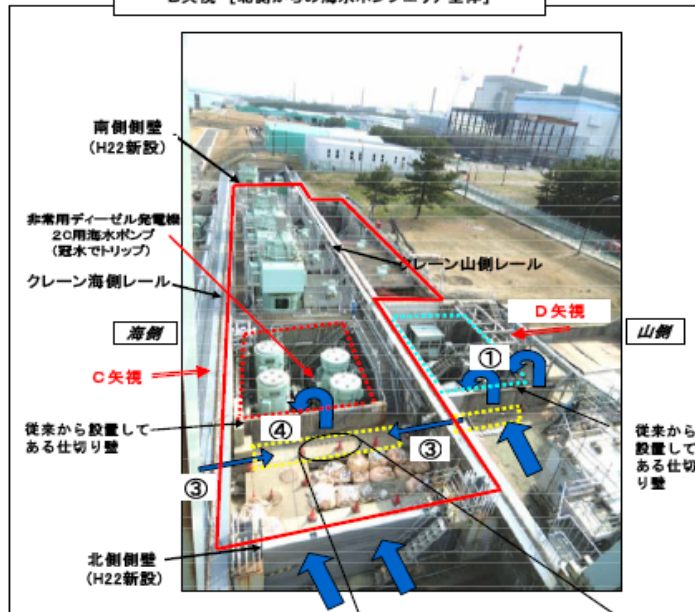
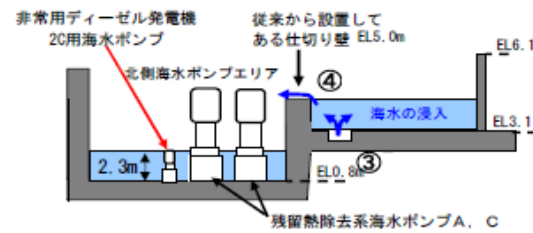
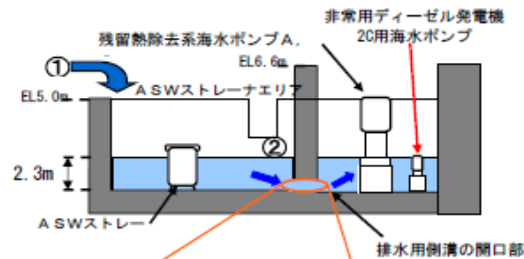
B矢視【北側からの海水ポンプエリア全体】

- : 高さ6.1mエリア
- : 北側海水ポンプエリア
- : ASWストレーナエリア
- : ケーブルピット

北側海水ポンプ室に海水が浸水し、3台ある非常用ディーゼル発電機用海水ポンプのうち1台が自動停止した。

海水ポンプ室については、津波対策として側壁の嵩上げ工事を実施しており、標高+6.11mの側壁の新設が完了していた。

しかし、ポンプ室北側の壁貫通部の止水工事が一部未完となっていたことから貫通部を通して海水が海水ポンプ室へ流入した。

海水ポンプ室については、津波対策として側壁の嵩上げ工事(H.P.+5.80m(標高+4.91m)までであった側壁の外側にH.P.+7.00m(標高+6.11m)までの側壁を新たに設置)や、壁の貫通部(電気ケーブル等を通すための小さな穴)の封止(浸水を防ぐ)工事を実施してきており、側壁の嵩上げ工事は完了していたが、地震が発生した時点では壁の貫通部の封止工事については北側が完了していない状況であった。(:地殻変動による地盤の沈下は考慮していない。)

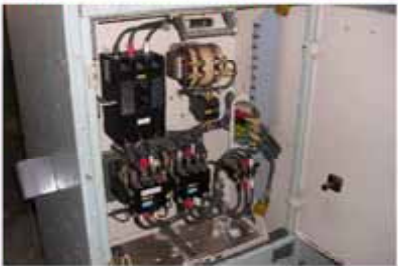
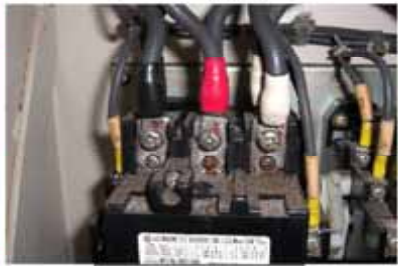
動力変圧器(6.9kV/480V)
絶縁抵抗:0MΩ
洗浄・乾燥により絶縁の回復は困難
(類似品で回復した実績なし)

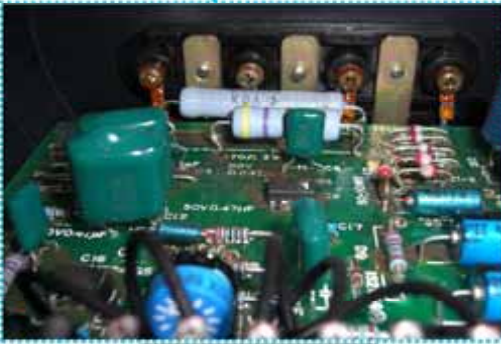
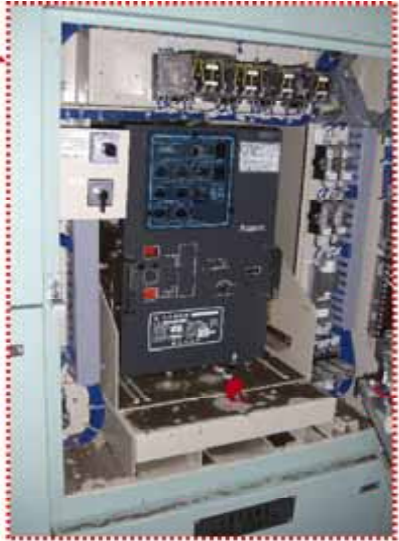
480V MCC 2B4-1, 2, 3

- 【再起動に必須の取水口廻り機器】
(※:電源が被害を受けた機器)
- ・循環水ポンプ(CWP)A, B, C
 - ・CWP潤滑水ポンプA
 - ※CWP潤滑水ポンプB
 - ・CWP翼操作油ポンプA
 - ※CWP翼操作油ポンプB
 - ・CWP翼操作油ヒーター
 - ・CWP-A, B, C翼操作モータ
 - ・CWP-A, C出口弁(MO)
 - ※CWP-B出口弁(MO)
 - ※CWP A-B出口連絡弁(MO)
 - ※トラベリングスクリーン(全数)
 - ※レイキ付回転バースクリーン(全数)
 - ※スクリーン洗浄ポンプ(全数)
 - ※スクリーン制御電源
 - ※ろ過水ヘッドタンク定水位制御弁
 - ・上記設備制御用125V直流電源

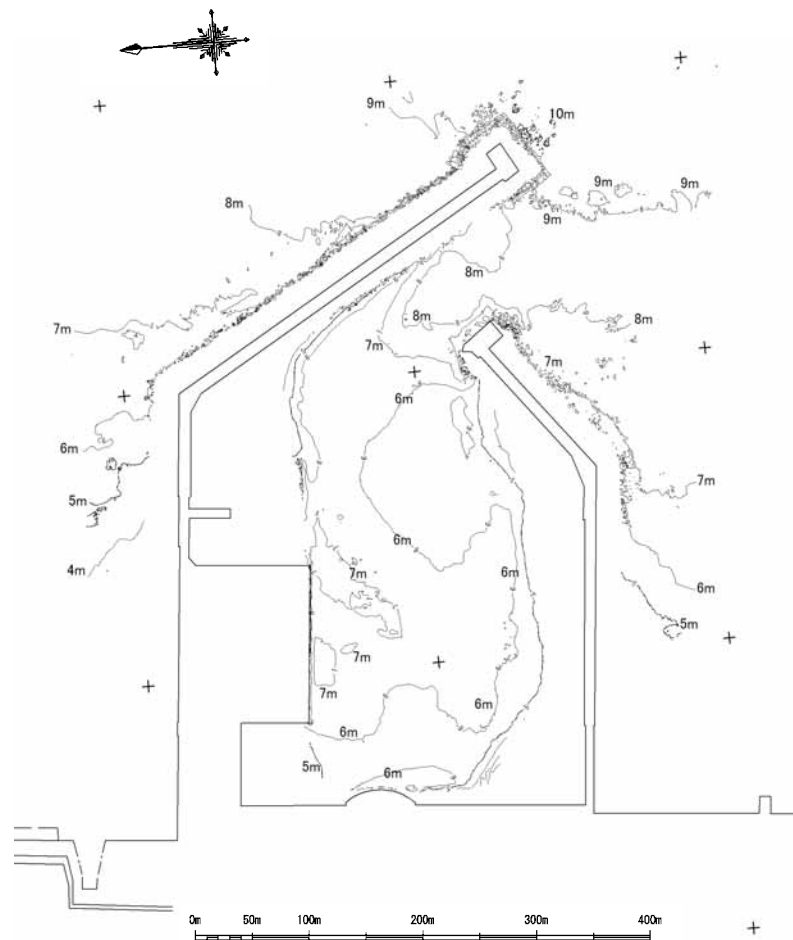
地震後の深浅測量結果

- ・東海港内について東北地方太平洋沖地震発生後に行った深浅測量の結果、港口部分で顕著な浸食が認められるとともに、港湾中央部で若干の堆積とその周辺で若干の浸食が認められる。
- ・取水口前面については、顕著な堆積は認められず、取水機能に影響はない。
