福島第一原子力発電所の放射性物質の閉じ込めと炉内の燃料構造について

社団法人 日本原子力学会

福島第一原子力発電所の燃料と炉内の構造をもう少し詳しく説明して欲しいというお話がありましたので、一般の人向けに、炉内の燃料の仕組みを解説しました。

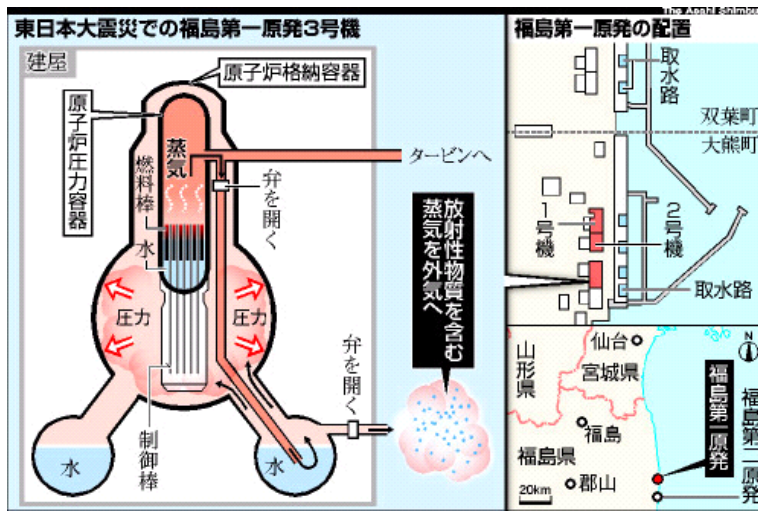
図 1

福島第一原子力発電所3号機 (朝日新聞 2011年3月11日)

第3の障壁：原子炉压力容器 (図1)

（1号炉は内径約4.8m、高さ約20m、2、3号炉は内径約5.6m、高さ約22m。また壁の厚さは約16cm）

被覆管が破損し放射性物質が漏れた場合には、冷却材中に漏れた放射性物質を鋼鉄製の原子炉压力容器内に閉じ込め、外部へ出ないようにします。

第4の障壁：原子炉格納容器 (図1)

压力容器の外側に、さらに鋼鉄製の原子炉格納容器（厚さ約3cm）を設け、主要な原子炉機器を包んでいます。これは原子炉から放射性物質を閉じ込めておくとともに放射能を減らし、周辺への放射線の影響を低く抑える役目を果たします。
