# 原子力発電所の安全対策

長岡技術科学大学

矢野 隆（元三菱重工）

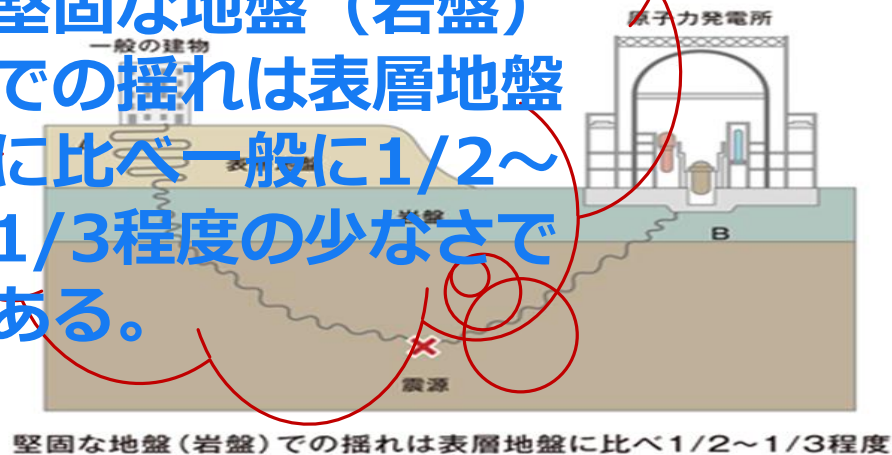
1995年兵庫県南部地震による若狭湾周辺の最大加速度観測値

美浜、大飯、高浜各発電所の実際の揺れは、震源からほぼ同じ距離にある舞鶴海洋気象台より $1/3 \sim 1/5$ の少なさであった。
